【グラントステージ川崎大師】

建物調査工事

報 告 書

= はつり調査による検証 =

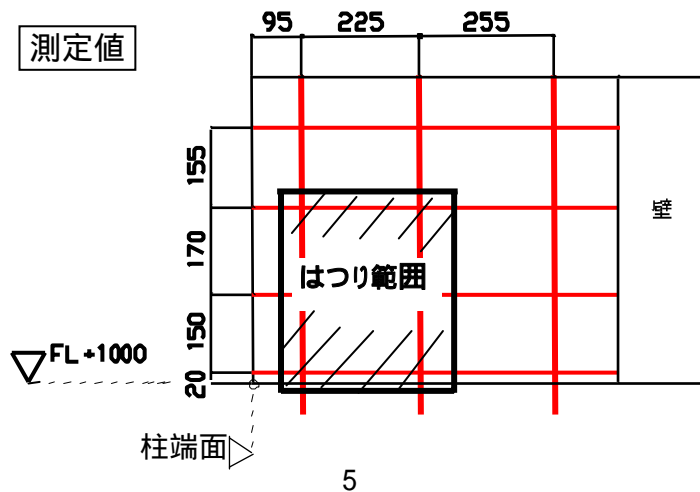
はつり調査による検証(その3)

探査位置	No.	電磁波レーダ法	
		かぶり(深さ)	
		推定値	実測値
602号室 C6-南 柱		67	80
		60	72
		54	55
		49	48
		55	53
