【グランドステージ川崎大師】

建物調査工事

報 告 書

= はつり調査による検証 =

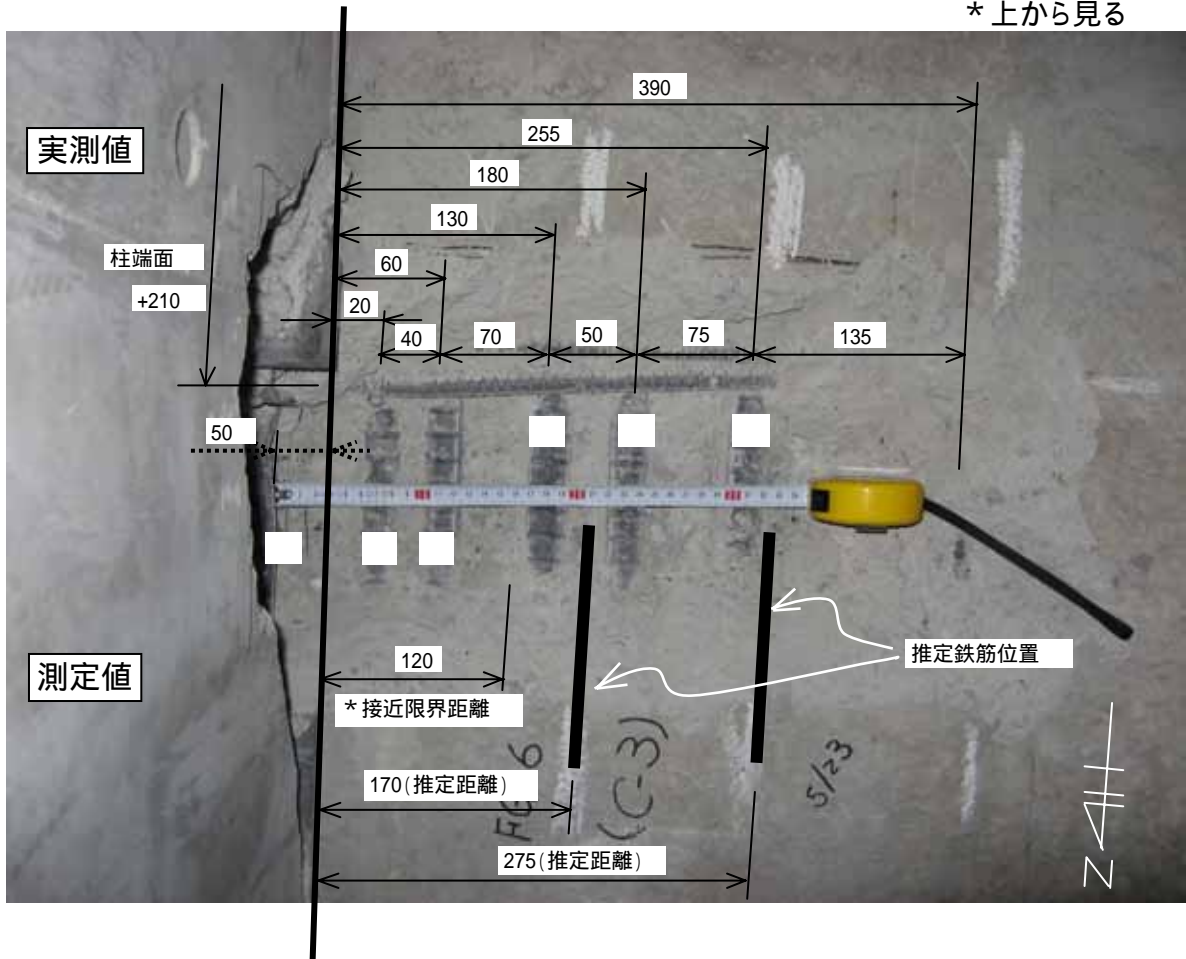
はつり調査による検証(その1)

探査位置	No.	かぶり(深さ)	
		測定値	実測値
C通り		59 *	70
- 間		61 *	70
地中梁		接近限界	70
[FG6]		範囲内	70
		測定不可	70

その報告において、配筋調査の結果、構造伏図の1階C通り - 間の地中梁[FG6]について設計図書と照合不一致の疑いがあると説明し、当工業会では当該部分の重要性を認識し、早急な検証が必要と考えました。そこで、管理組合様のご了解を得て、急遽、昨日(5/23)10時頃より、ハツリ(破壊)調査を実施し、その検証結果が、当日の11時30分頃に判明しましたので報告させていただきます。

検証調査として当該地中梁[FG6]について、ハツリ(破壊)調査を行った結果、設計図書記載とおりの配筋であることが確認され、照合不一致ではありませんでした。

本調査と検証の結果に相違が生じた主原因は、当該鉄筋(鉄筋径25)の配筋間隔(中芯間)が約50mm(実質空きが約20mm)と狭い上、かぶりが約70mmと深く、探傷限界*であったため、2本の鉄筋を1本として探査したことによります。

以上の検証結果などにより、当該地中梁[FG6]については、設計図書とおりの鉄筋が配筋されていることが確認され、この部位が建物に及ぼす悪影響はないと思量されます。

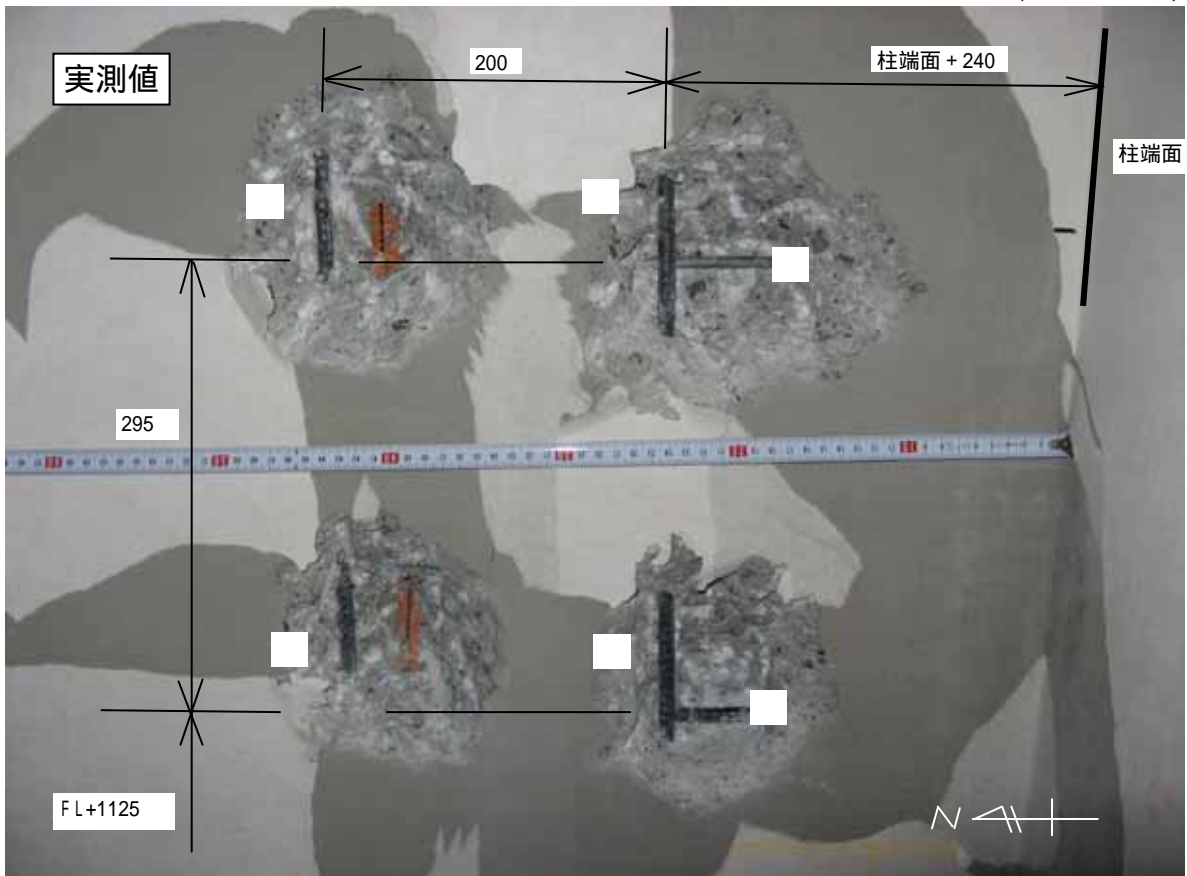
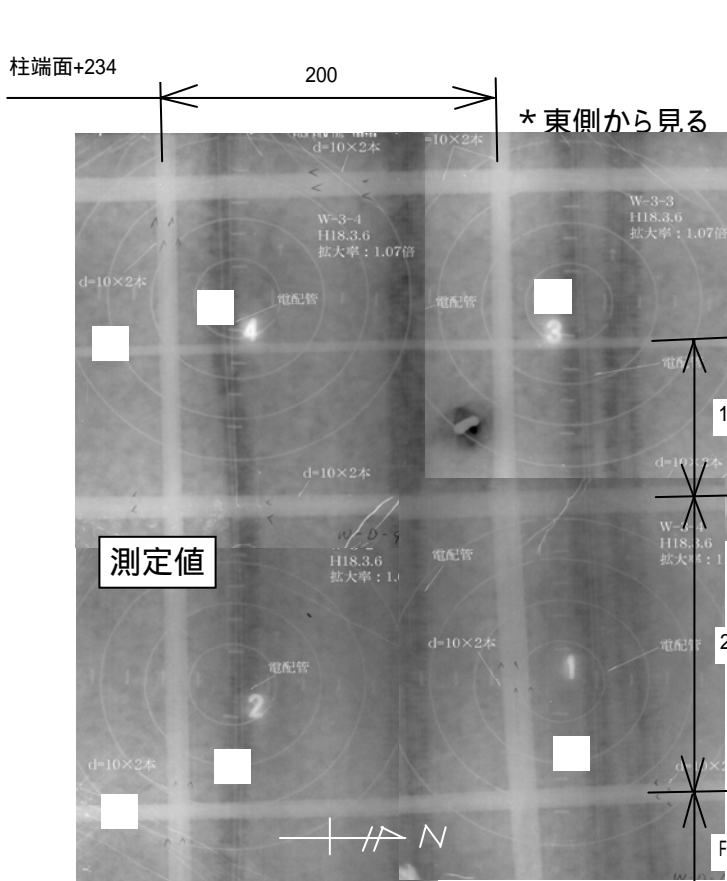
はつり調査による検証(その2)

探査位置	No.	鉄筋径	
		推定値	実測値
202号室		D10	D10
C通り		D10	D10
W-D-1 ~ 4		D10	D10
壁		D10	D10
		-	D6
		D10	D10

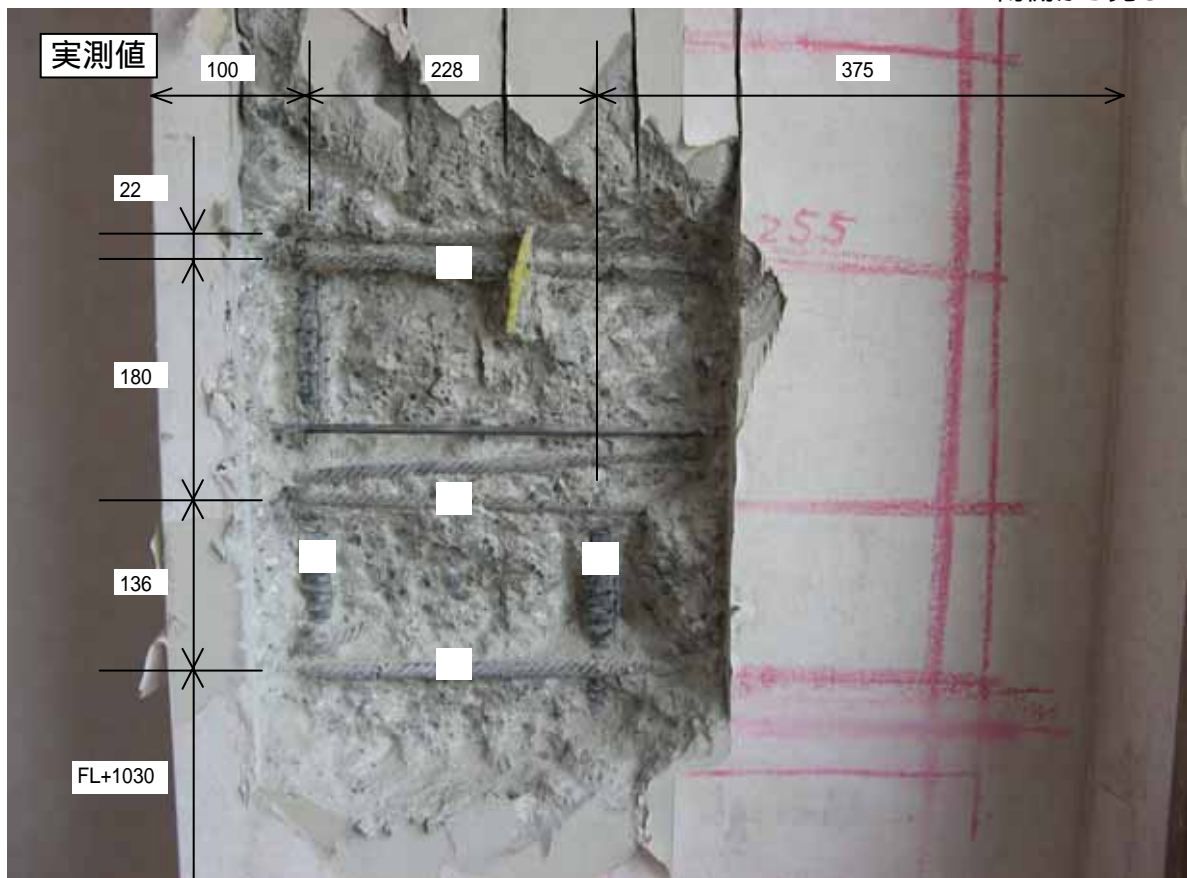
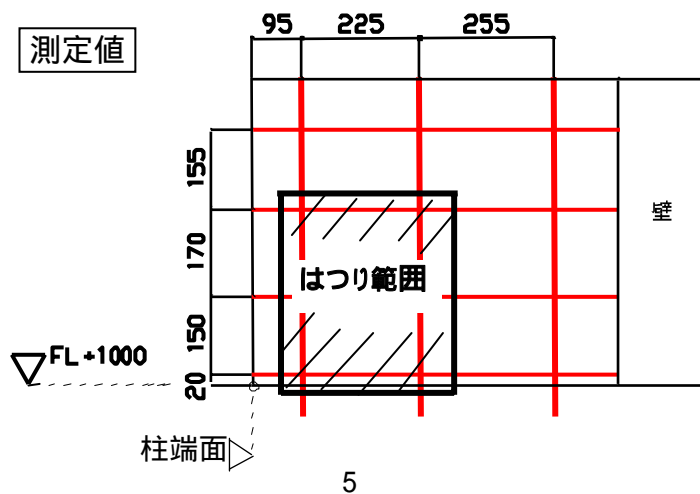
はつり調査による検証(その3)

探査位置	No.	電磁波レーダ法	
		かぶり(深さ)	
		推定値	実測値
602号室 C6-南 柱		67	80
		60	72
		54	55
		49	48
		55	53
