歩道橋定期点検要領

令和6年9月

国土交通省 道路局 国道・技術課

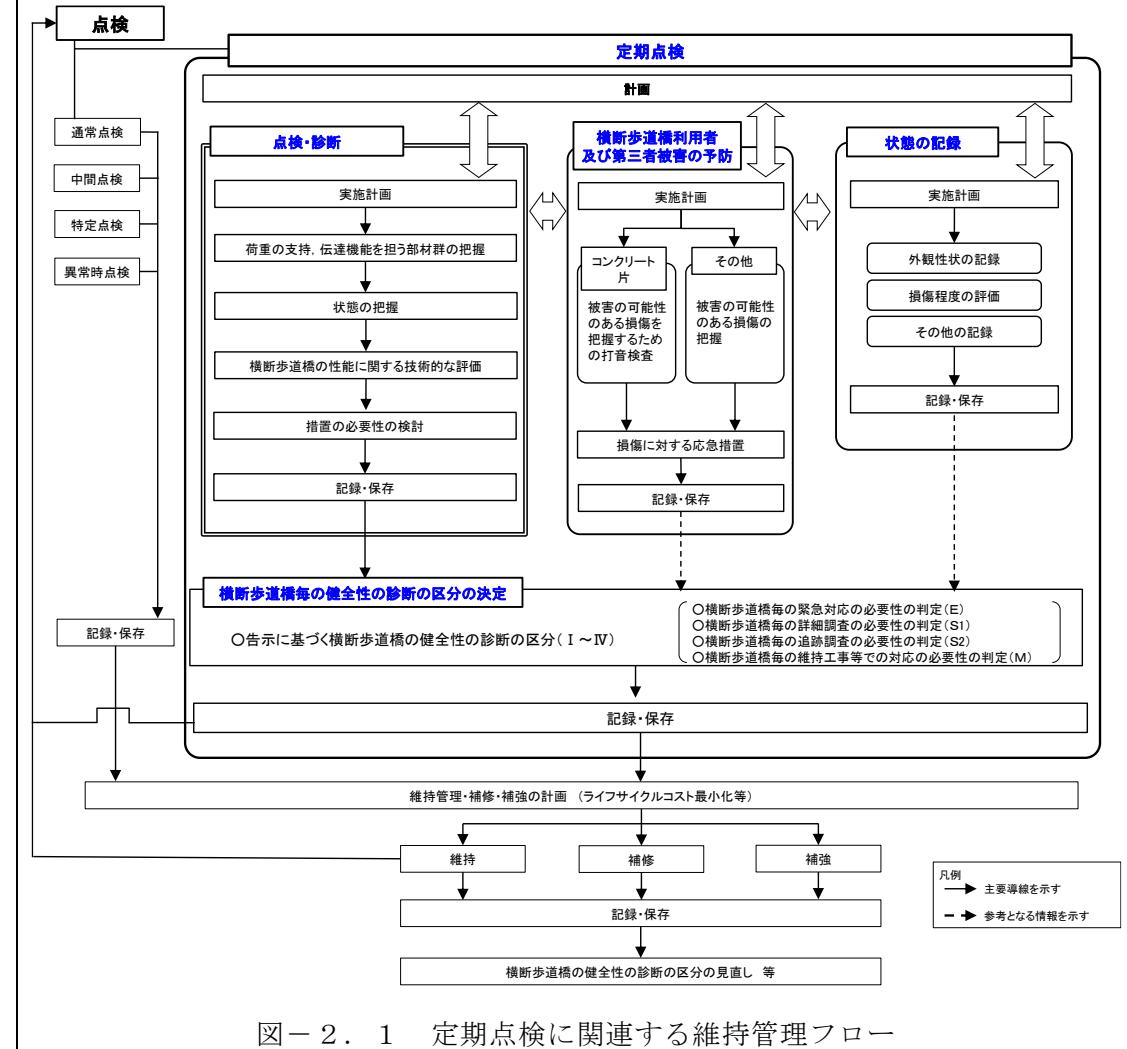
図-2.1 定期点検に関する維持管理フロー

- (1) 定期点検は、横断歩道橋利用者や第三者への被害の回避、落橋など長期にわたる機能不全の回避、長寿命化への時宜を得た対応などの横断歩道橋に係る維持管理を適切に行うため、横断歩道橋の最新の状態を把握するとともに、次回の定期点検までの措置の必要性の判断を行ううえで必要な情報を得ることを目的とする。
- (2) 定期点検に関連する維持管理の標準的なフローは、図-2.1に示すとおりとする。

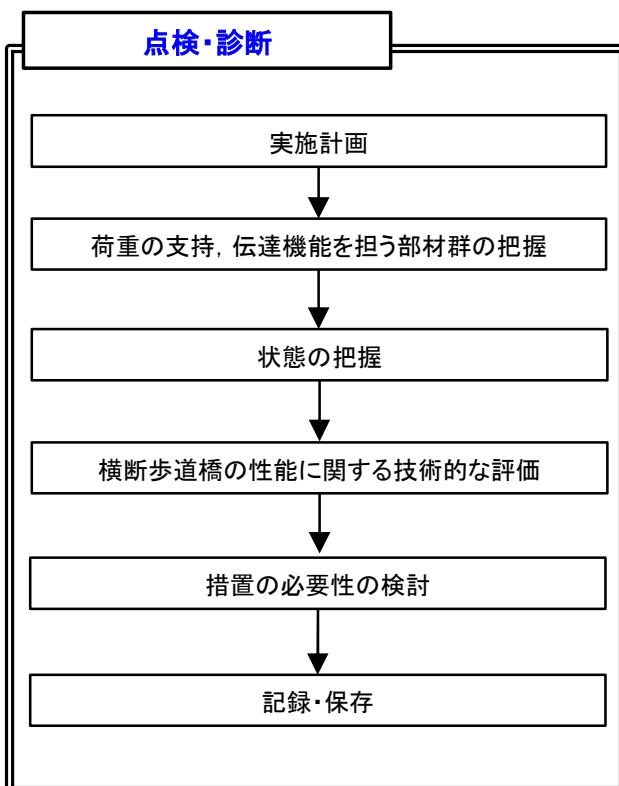
図-1.1 点検・診断に関するフロー

本章は、横断歩道橋の健全性の診断の区分の決定を行うにあたって必要となる技術的な所見のうち、主として、定期点検時点の横断歩道橋の性能の推定、その場合に想定される次回定期点検までの横断歩道橋の機能への支障や第三者被害のおそれの評価及び長期的な観点での対策の必要性にかかる技術的な評価を行う。また、このために必要な橋の状態を把握する。

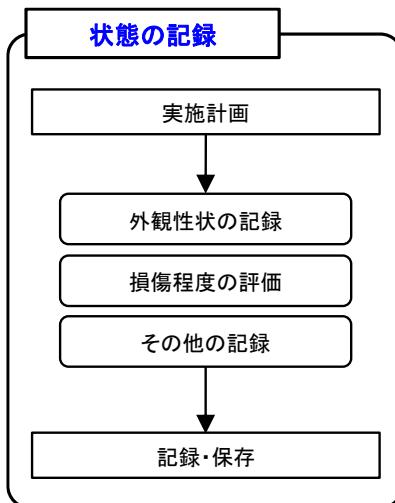
図-2.1 データ収集に関するフロー

定期点検では当該横断歩道橋の維持管理の基本的な情報として、並びに当該横断歩道橋の維持管理や、将来に向けた維持管理計画の策定や見直しでの参照、及び我が国の横断歩道橋の劣化特性の分析への活用を目的として、外観など客観的事実のデータを収集し、記録を行う。

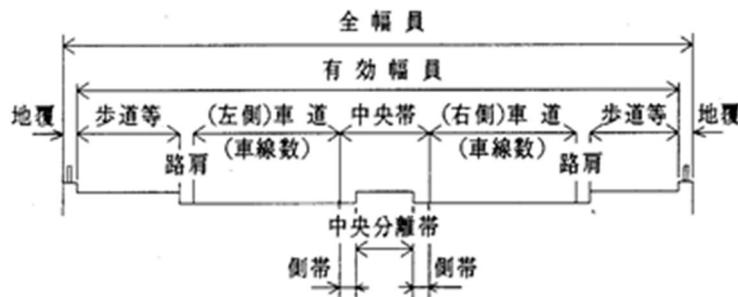
図 幅員

幅員に関する各寸法の定義は、下図による。

注：起点側から見る。

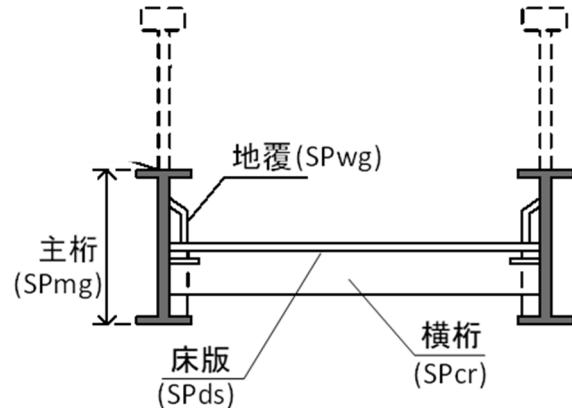
デッキプレート形式①

鋼床版形式

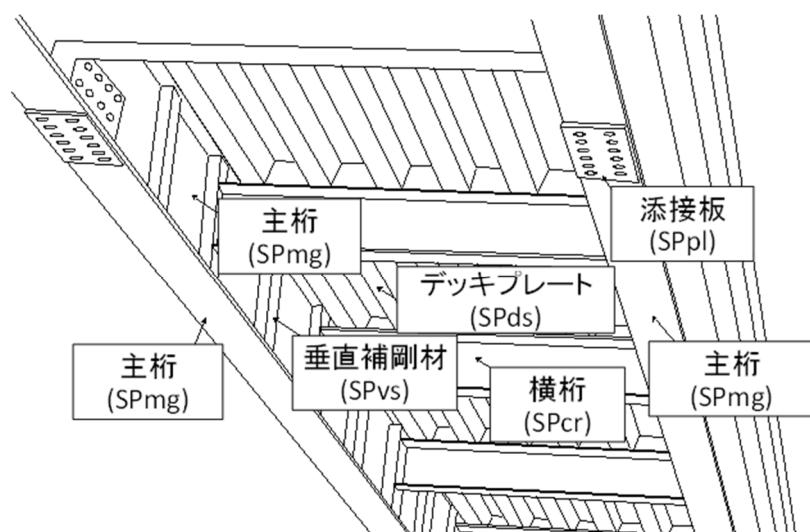
付図－1. 1. 1 部材の名称（その1）

- ・上部構造

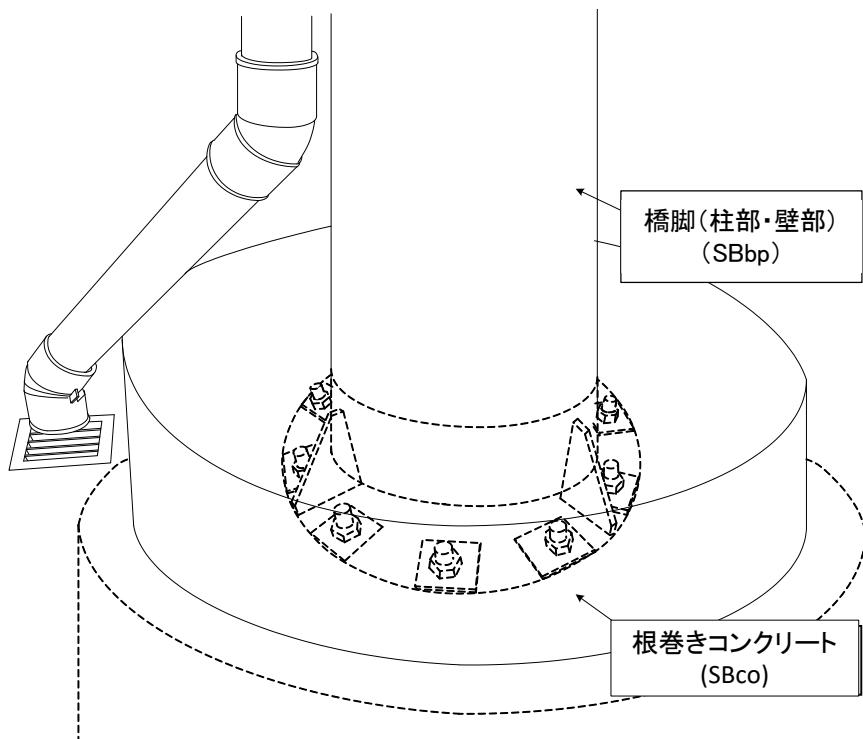
付図-1.1.1 部材の名称 (その2)

・下部構造

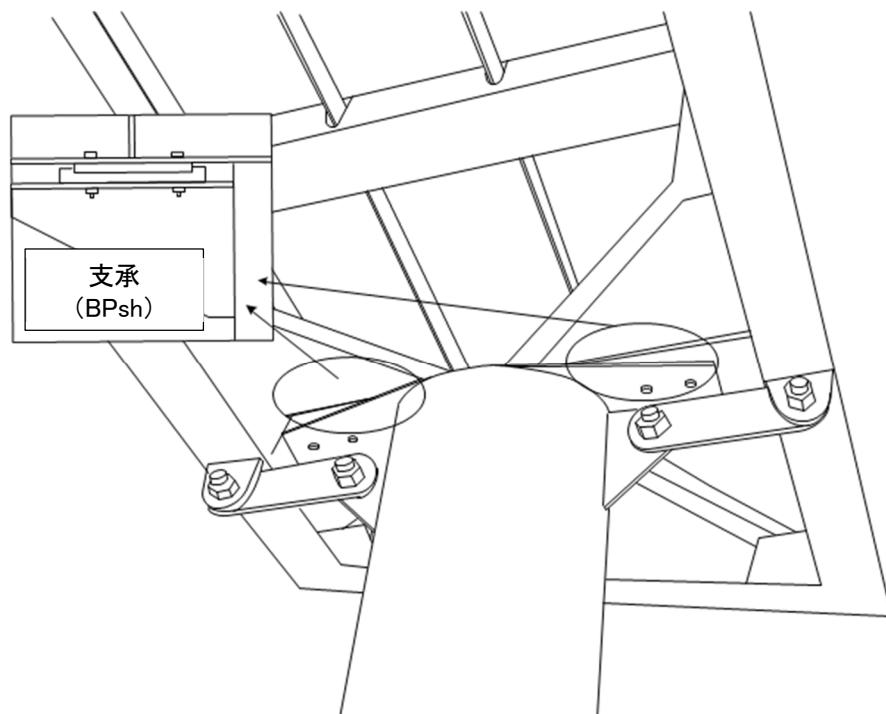
付図-1.1.1 部材の名称 (その3)

・上下部接続部

※ラーメン構造の場合を除く

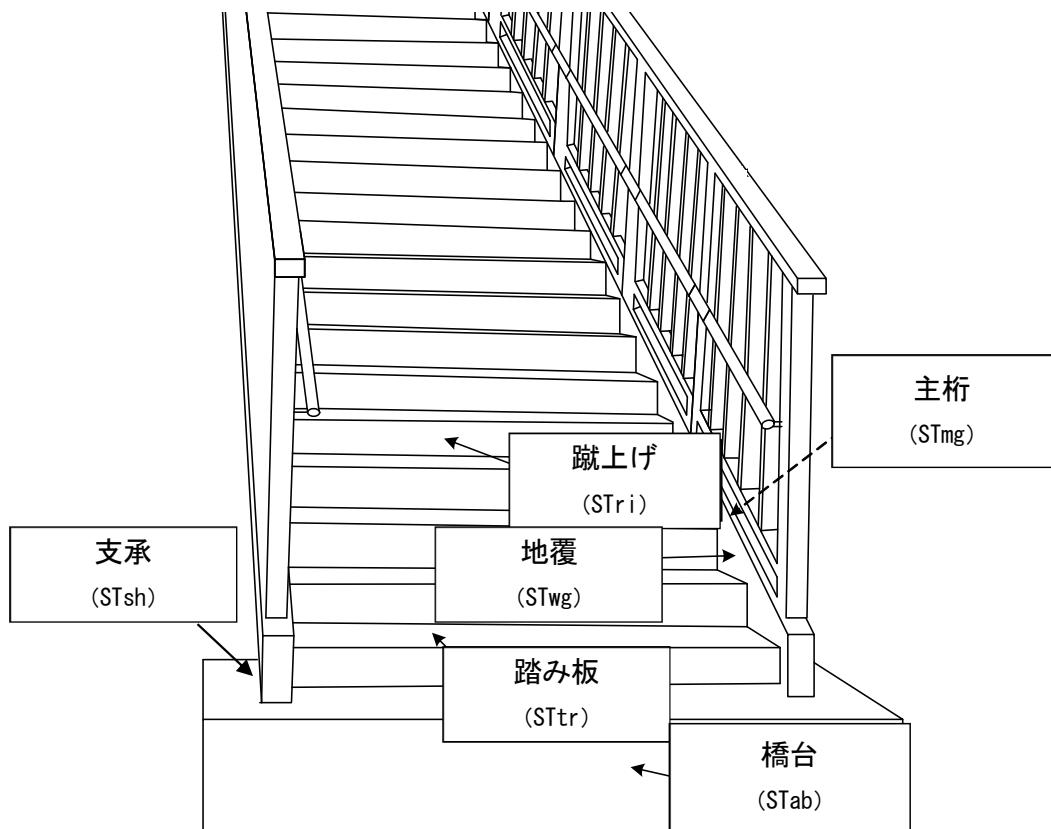
階段部①

・階段部

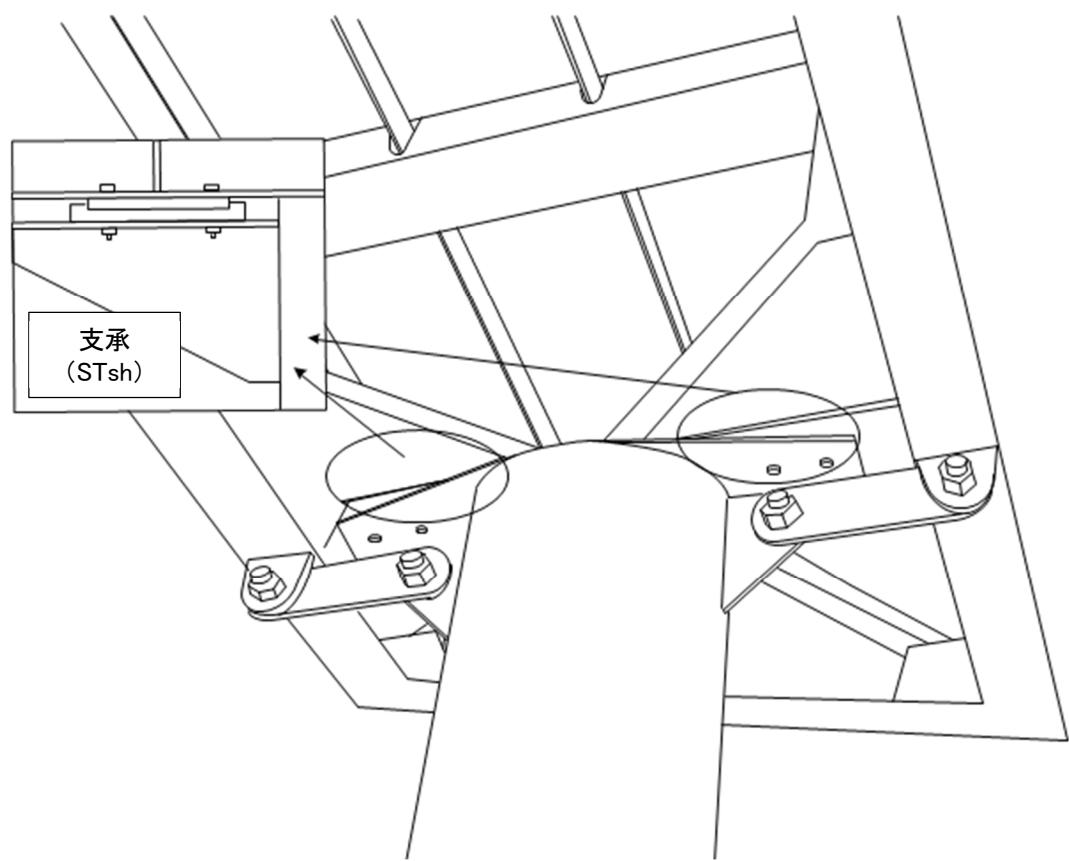
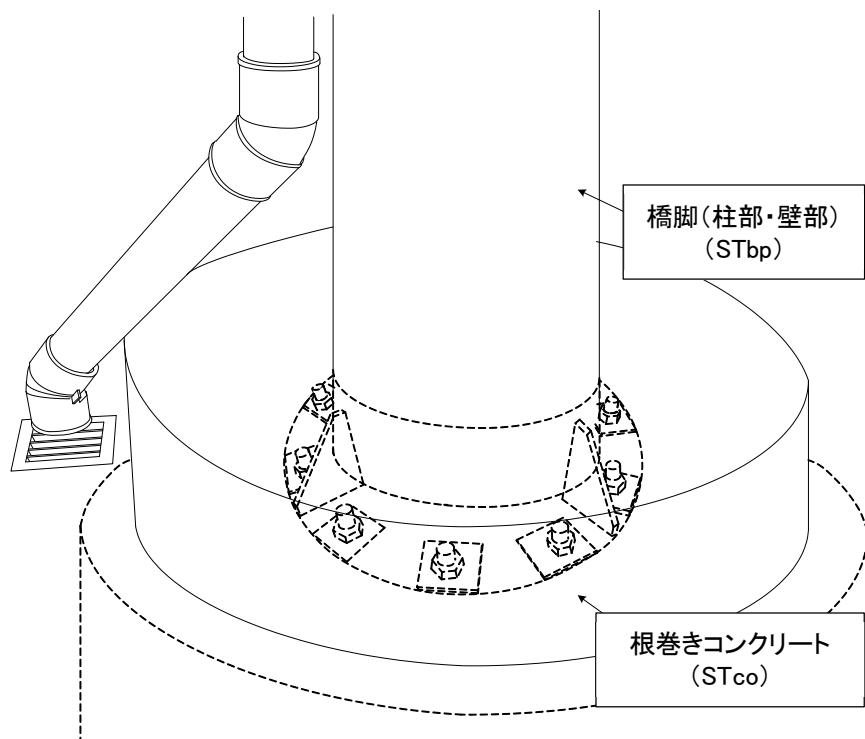
付図-1.1.1 部材の名称 (その4)

階段部②

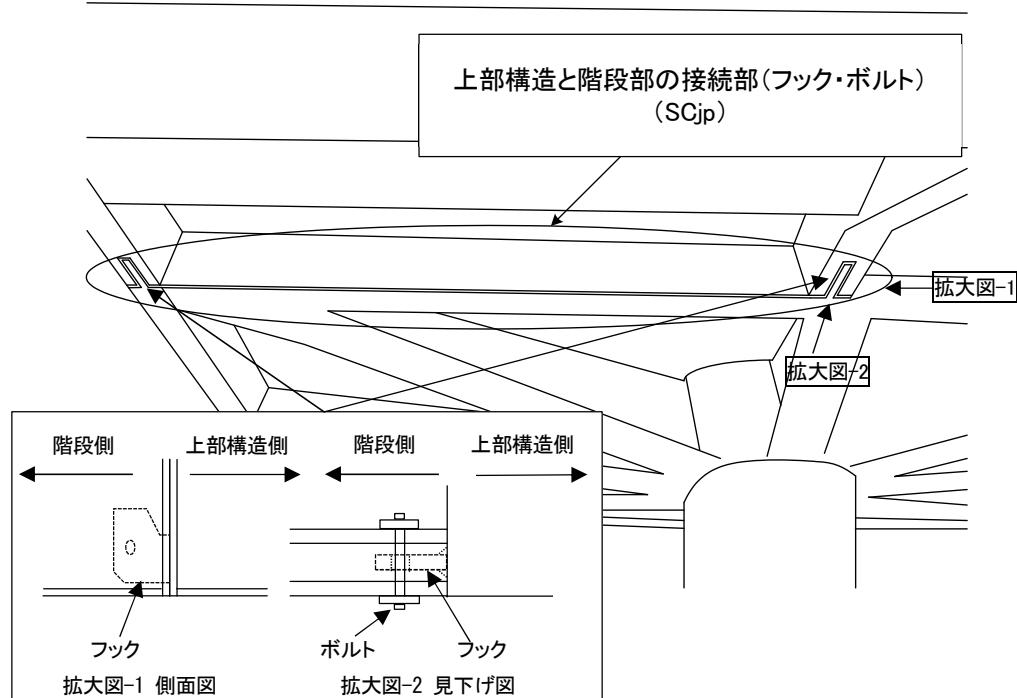
上部構造と階段部の接続部① (フック・ボルト)

・その他の接続部

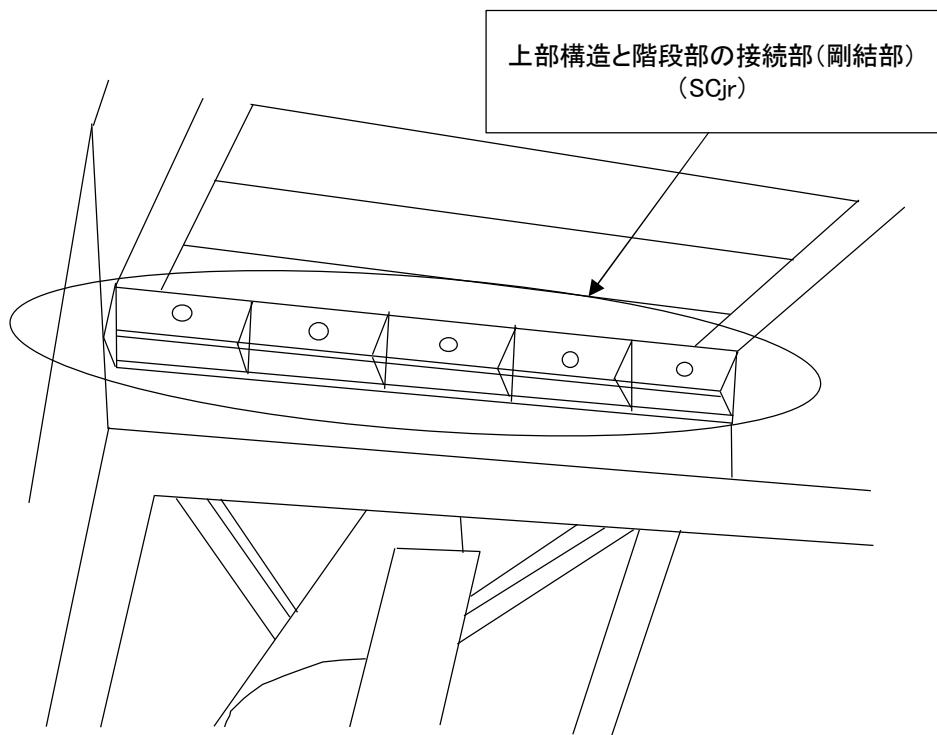
付図-1. 1. 1 部材の名称 (その5)

上部構造と階段部の接続部② (剛結部)

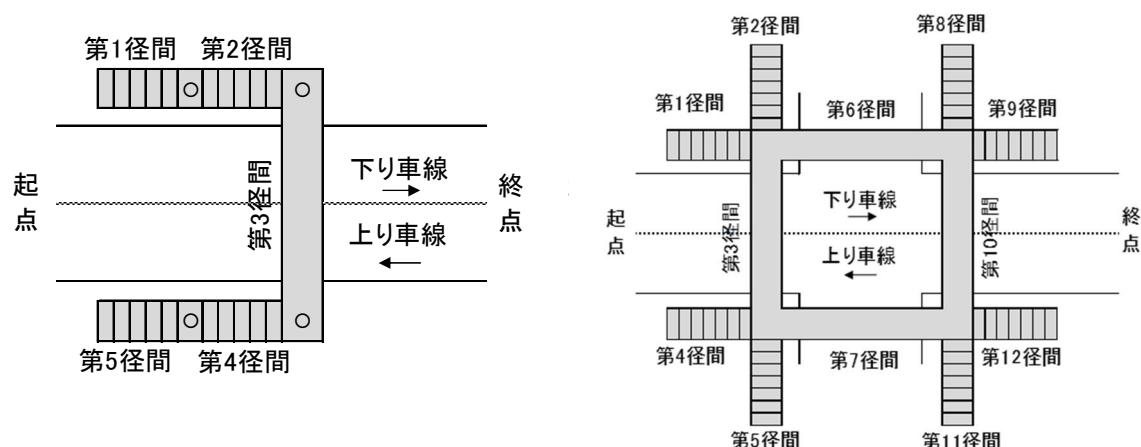
付図-1.2.1 径間設定の参考図

横断部は道路の起点側もしくは、管理図の上側を起点側とし要素番号を付番する。

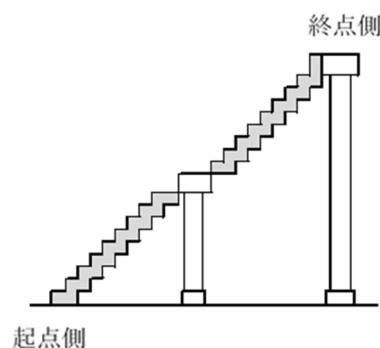
付図-1.2.2 階段部の起終点の考え方

階段部は、登り口（路面側）を起点側、上部構造側を終点側として要素番号を付番する。

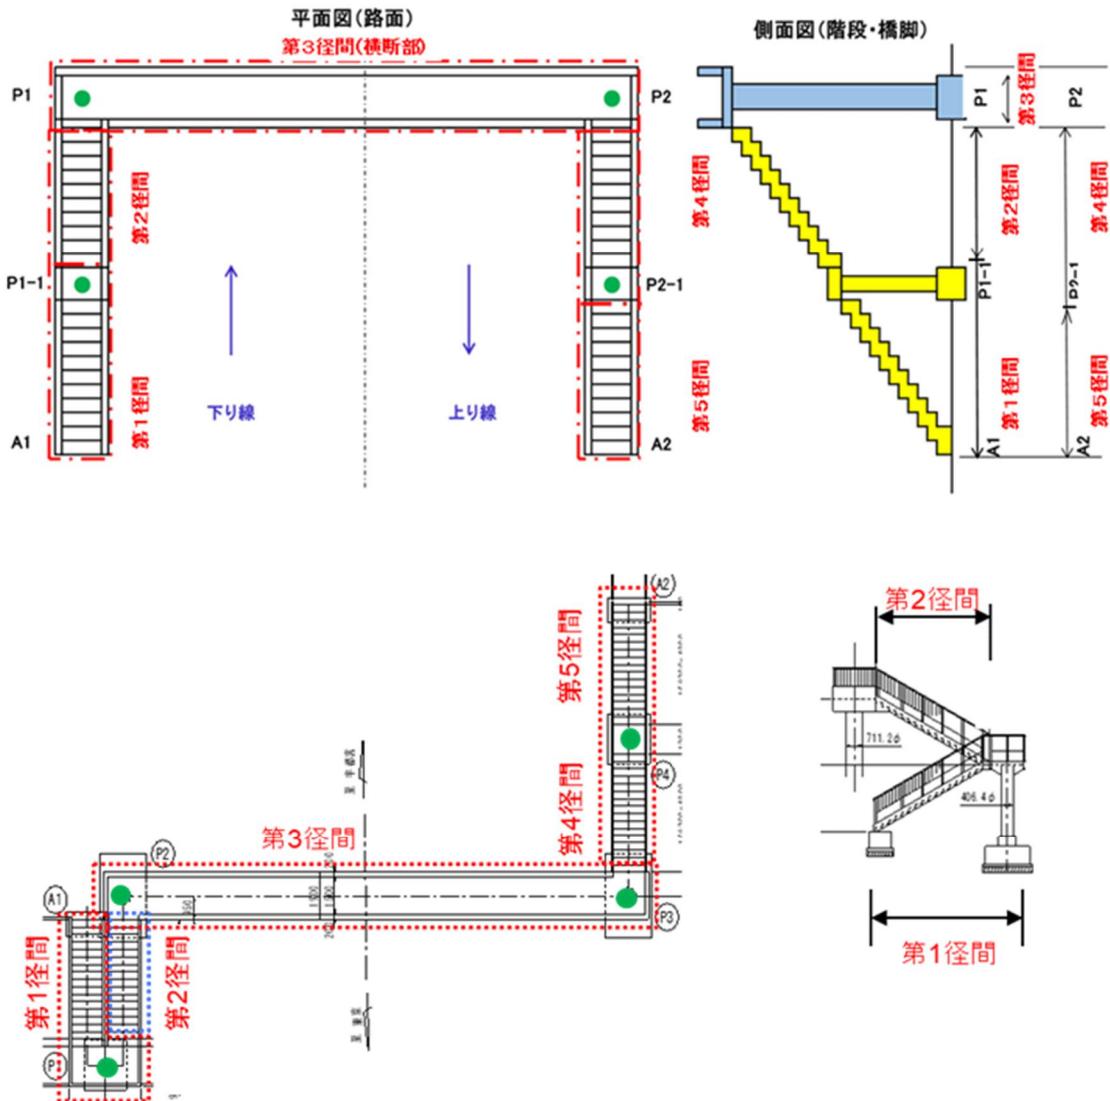
イ) 基本パターン

- 下り線側の階段部から番号を設定する。
- 階段部に橋脚等がある場合は、そこで径間を分ける。

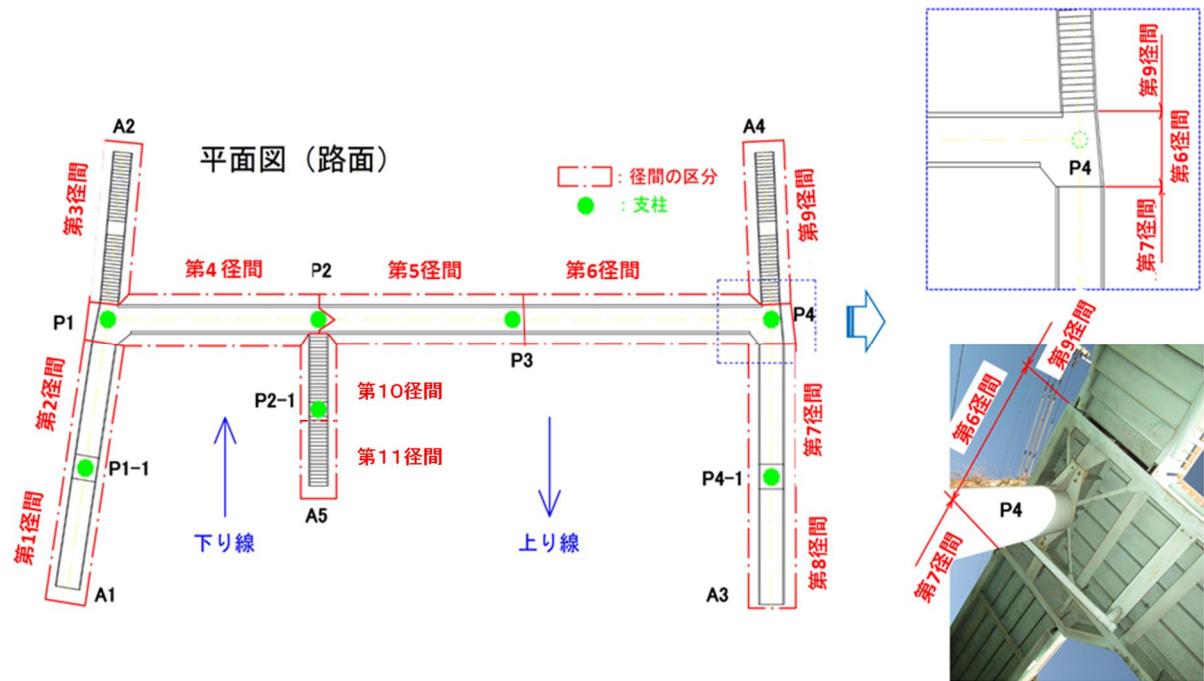
付図-1. 2. 3 径間設定例 (その2)

- ・横断部の中間に階段がある場合は、上り線側の次の径間とする（下図では第10，11径間）。

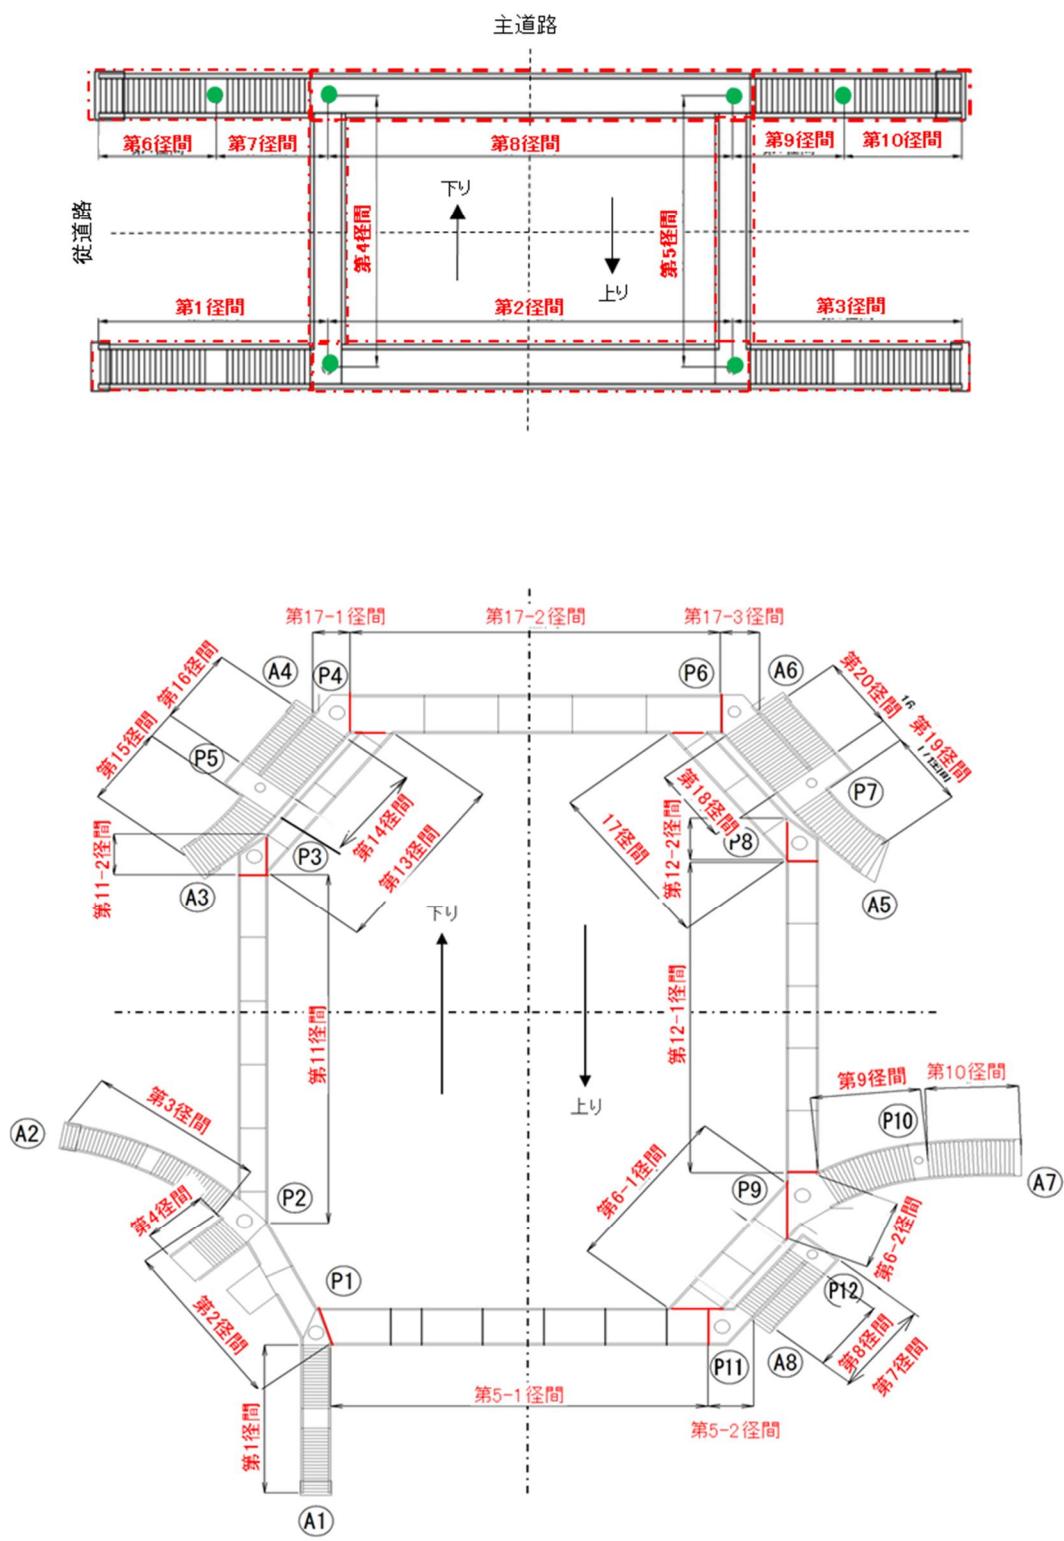
付図-1. 2. 3 径間設定例 (その3)

- ・主道路を基準として径間を設定する。

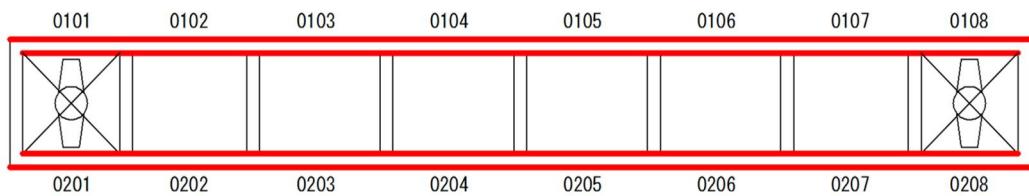
①主桁 (SPmg)

- ・橋軸方向は横桁で分割する。
- ・番号の前2桁を、部材番号とする。

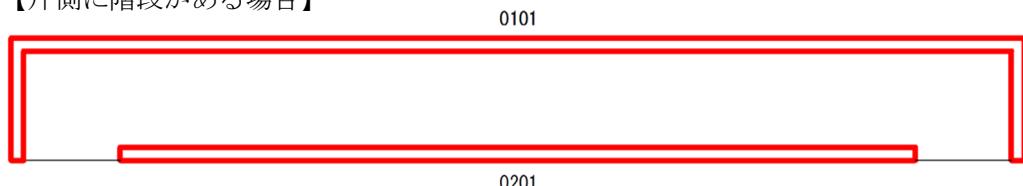
付図-1. 2. 4 要素番号例 (その1)

⑤地覆 (SPwg) (その他 高欄 (Ebr) , 裙隠し板 (Esb) 等も同様に付番)

【片側に階段がある場合】

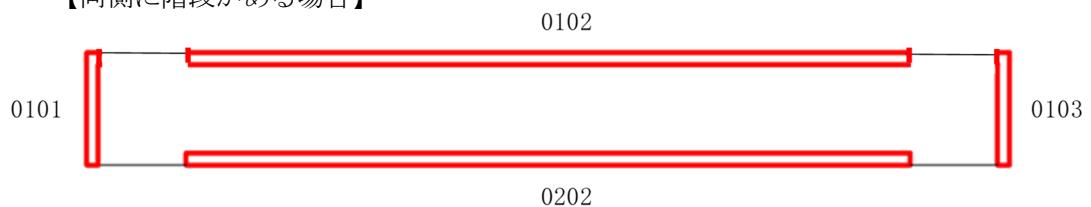
【両側に階段がある場合】

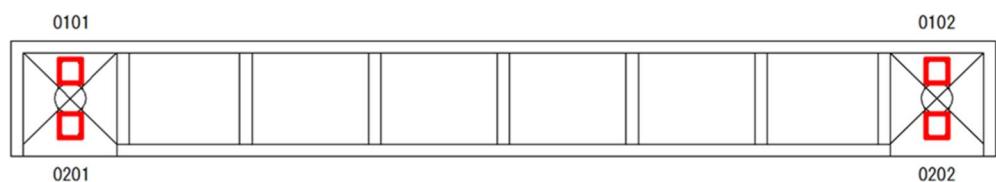
⑦支承本体 (BPsh) , アンカーボルト (BPs) (落橋防止構造(Epr)も同様に付番)

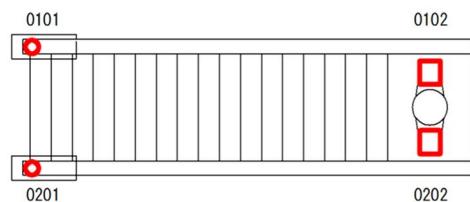
⑫支承本体 (STsh) , アンカーボルト (STsa) (落橋防止構造 (Epr) も同様に付番)

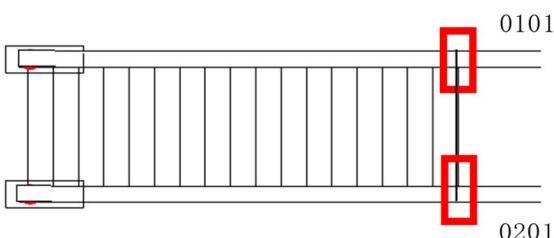
付図-1. 2. 4 要素番号例 (その3)

⑬上部構造と階段部の接続部 フック・ボルト (SCjp)

・番号の前2桁は、橋軸方向の並びを示す。

※上図は付図-1. 1に示すフック・ボルト構造を想定している。

構造が付図と異なる場合は適切に付番すること。

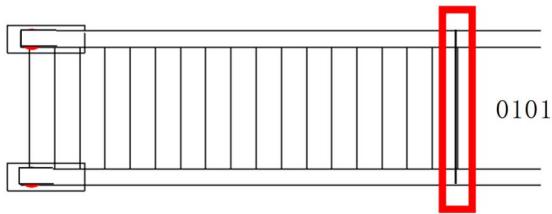
⑭上部構造と階段部の接続部 剛結部 (SCjr)

※上図は付図一 1. 1に示す剛結構造を想定している。

構造が付図と異なる場合は適切に付番すること。

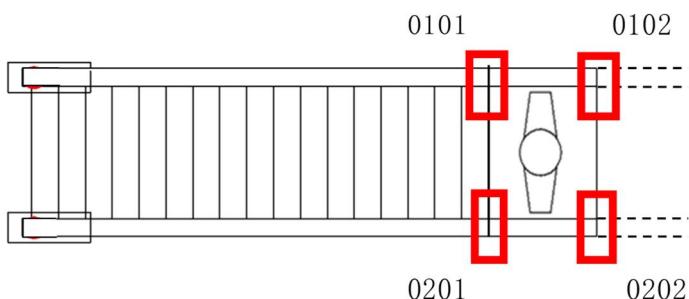
フック・ボルトの場合

- ・番号の前2桁は、橋軸方向の並びを示す。
- ・番号の後2桁は、起点側を「**01」，終点側を「**02」とする。

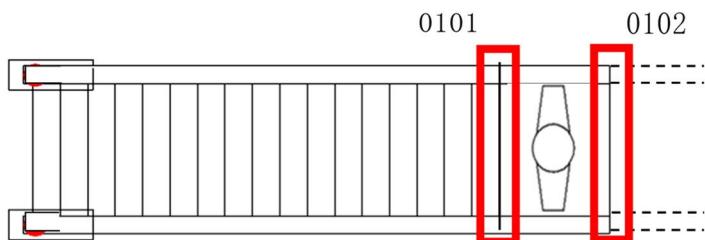
付図一 1. 2. 4 要素番号例 (その4)

剛結の場合

- ・番号の後2桁は、起点側を「**01」，終点側を「**02」とする。

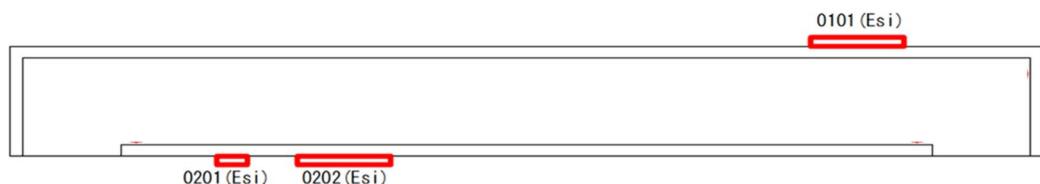
付図-1. 2. 4 要素番号例 (その5)

⑳道路標識 (Esi)

- ・標識板の取付部として、重ね貼りのビスも含む。

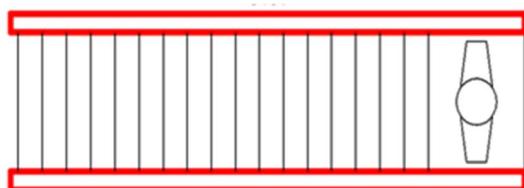
付図-1.3.1 部材番号例 (その1)

階段部主桁

1 本単位、1箇所もしくは1基単位で付番する特定の部材を下表に示す。下表に示す以外の、径間単位で評価する部材にあっては、「00」を付す。部材番号の付け方の例を付図-1.3「部材番号例」に示す。

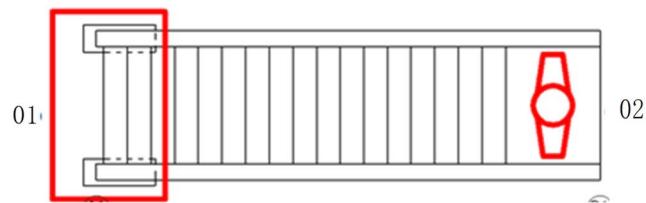
階段部下部構造(橋台, 柱部・壁部, 根巻きコンクリート, 梁部, 基礎)

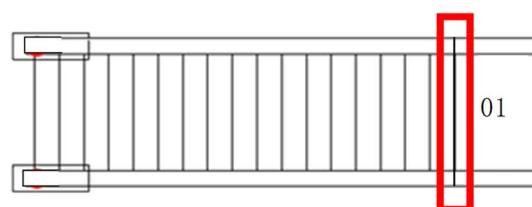
付図-1.3.1 部材番号例 (その2)

その他の接続部
上部構造と階段部の接続部(フック・ボルト, 剛結部)

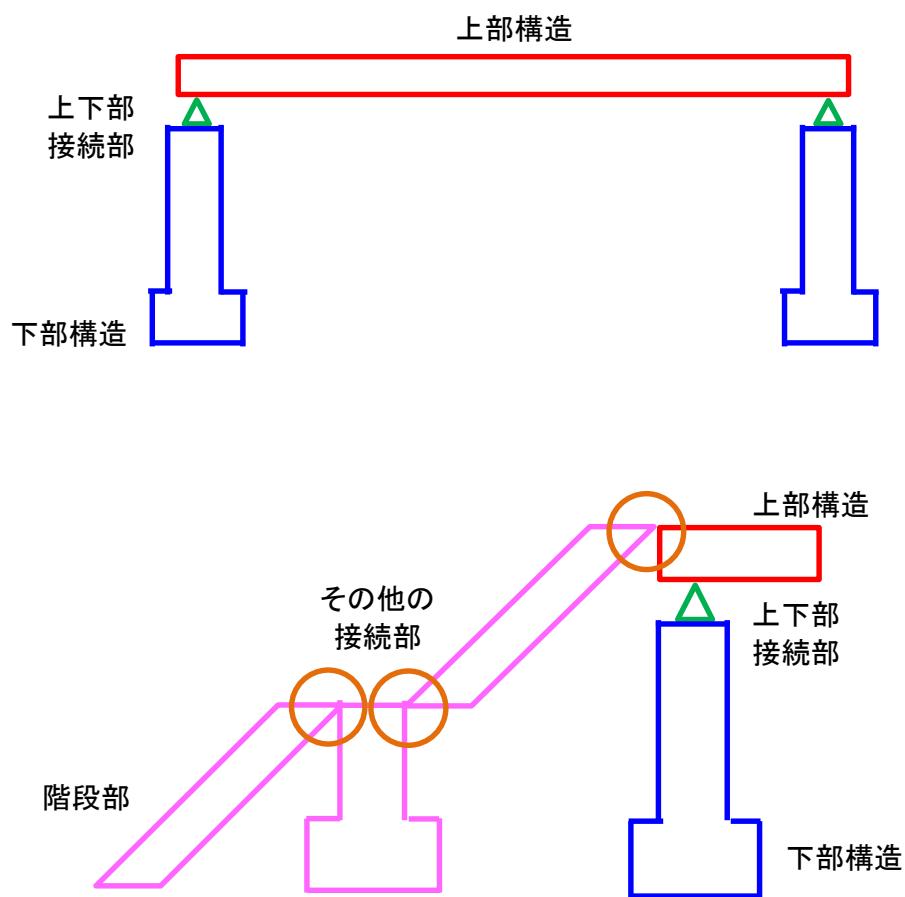
付図－1.4.1 構成要素の構成（捉え方）の例

○下路式I型断面桁の例

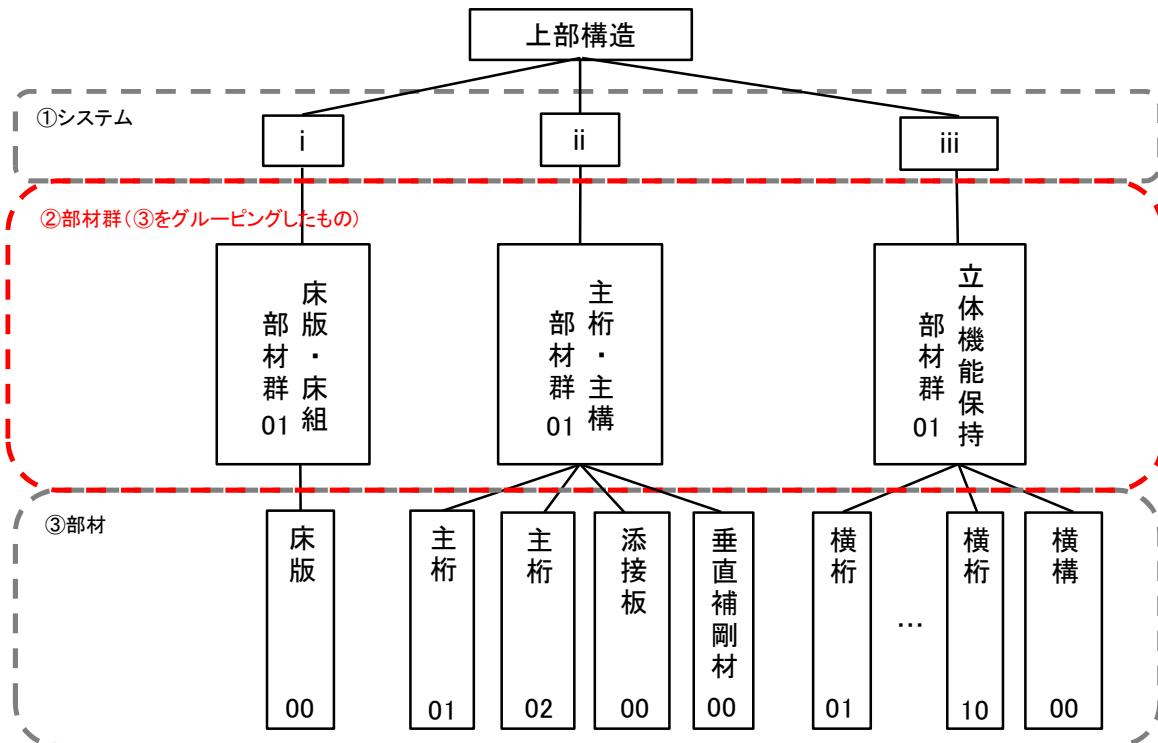
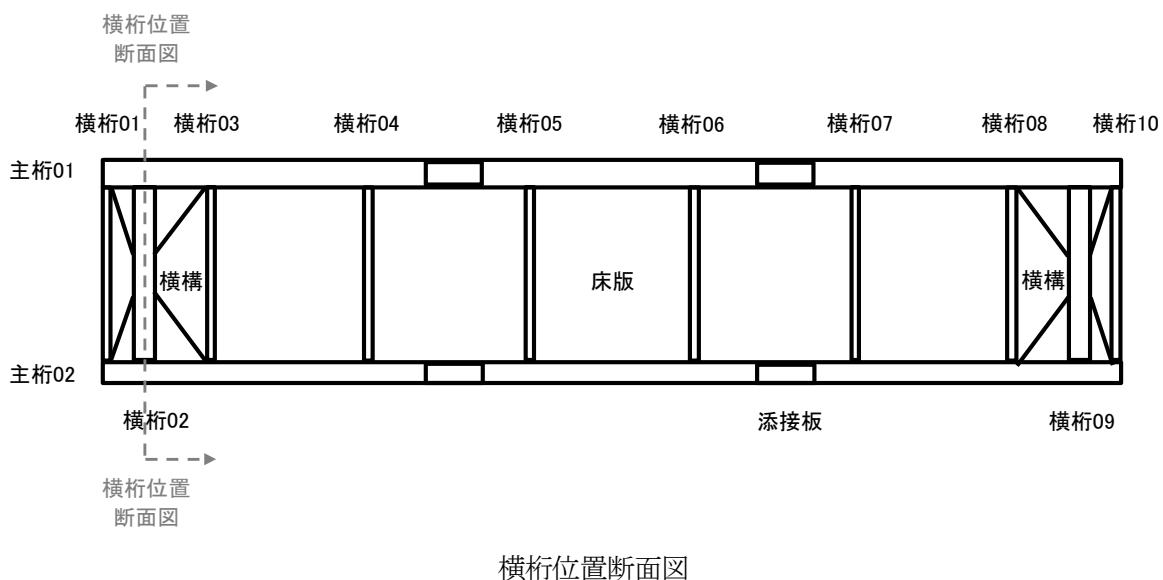
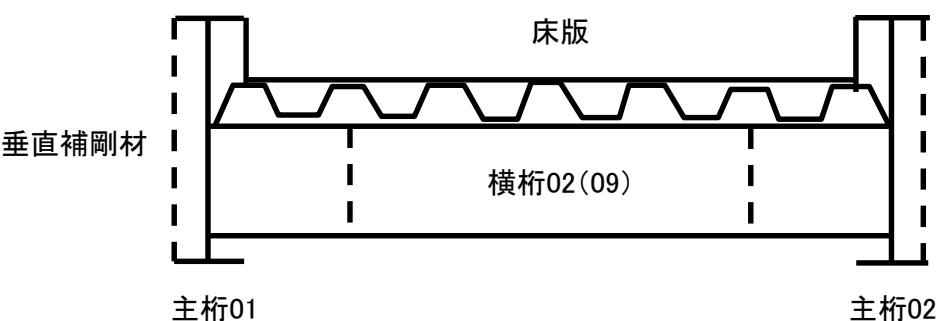
付図-1. 4. 2 部材群の例 (その1)

1. 上部構造

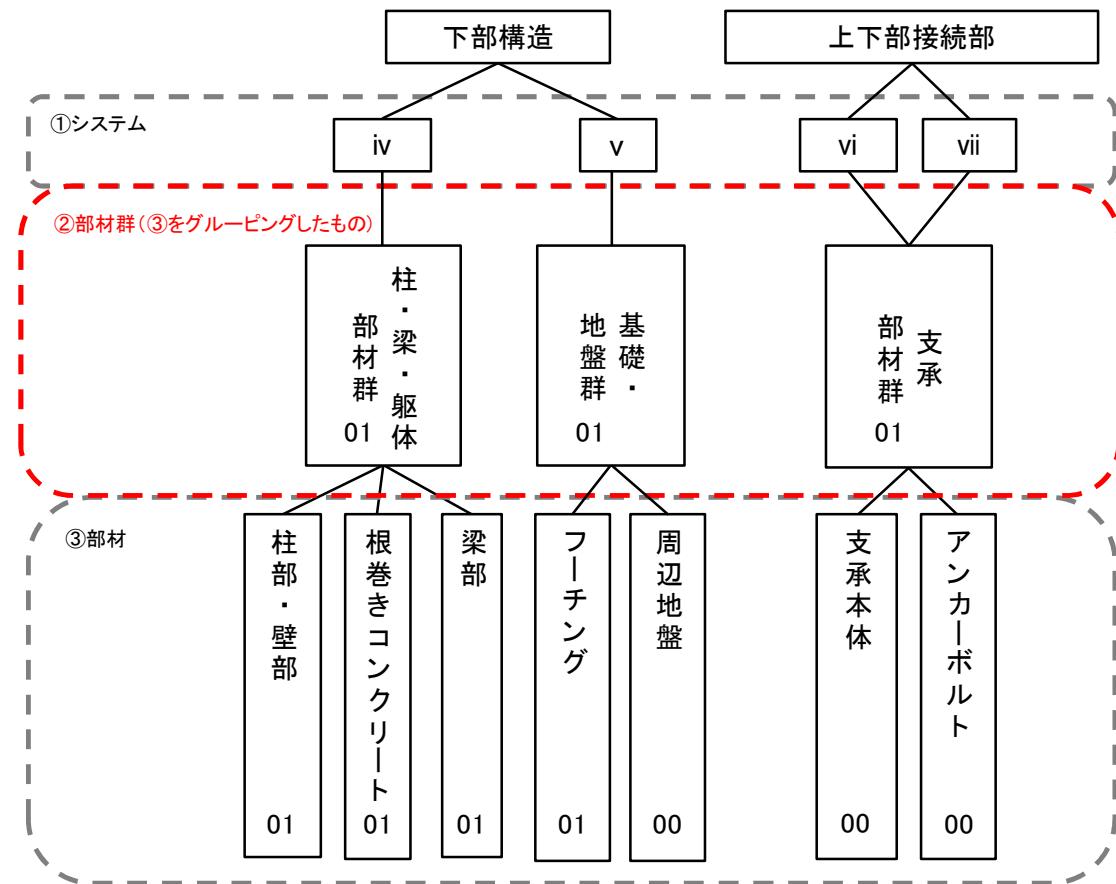
橋脚正面図

2. 上下部接続部及び下部構造

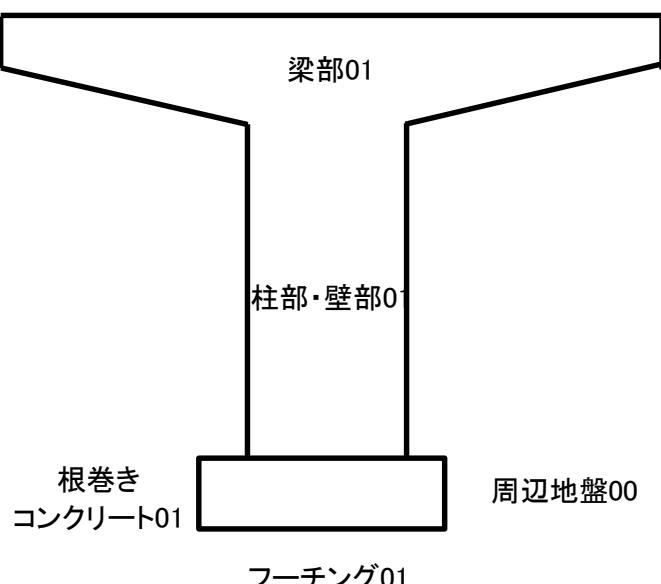
付図-1. 4. 2 部材群の例 (その2)

支承(本体、アンカーボルト)

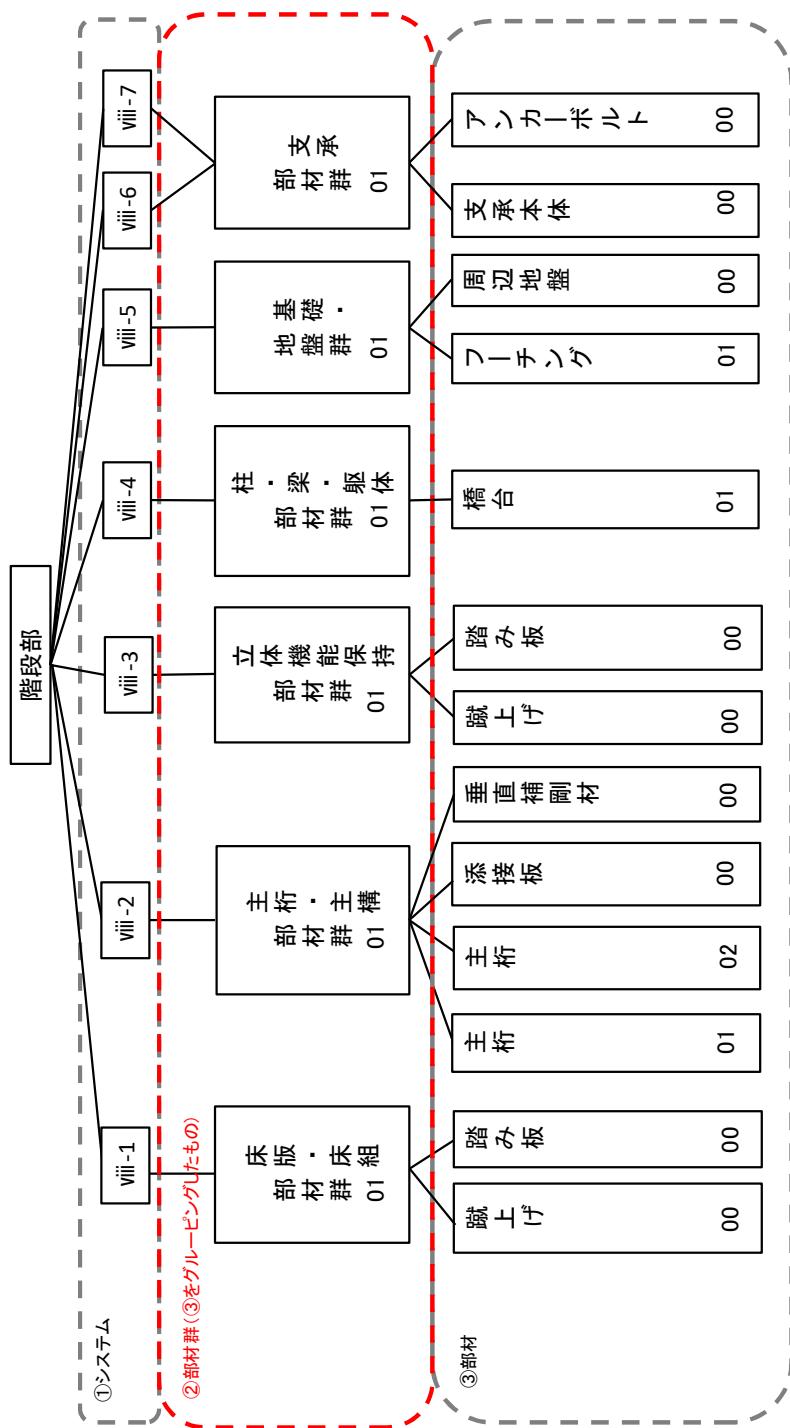
3. 階段部

a) 橋脚なしの場合

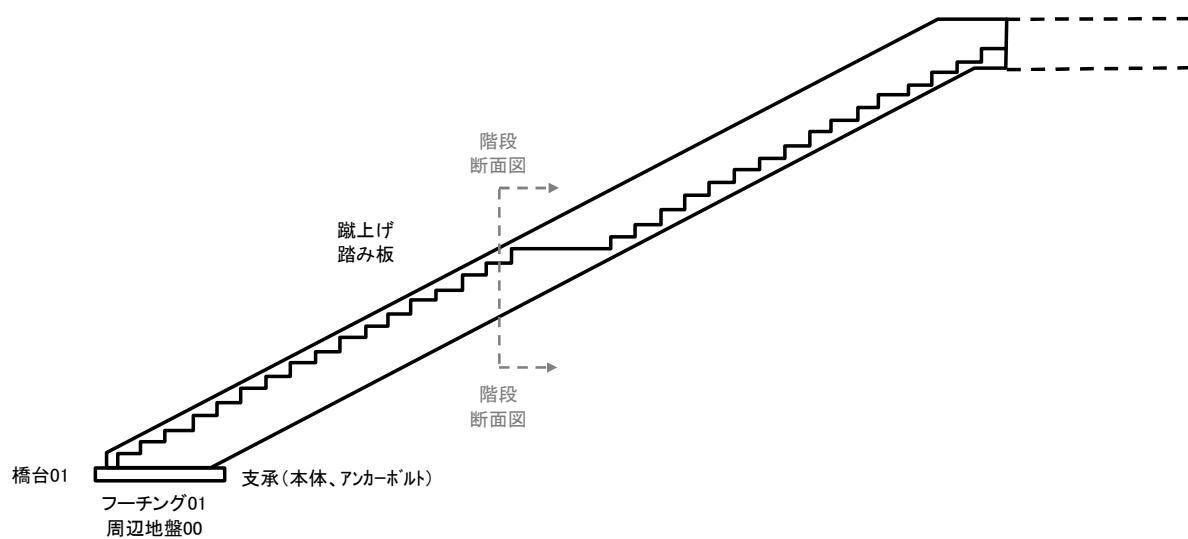
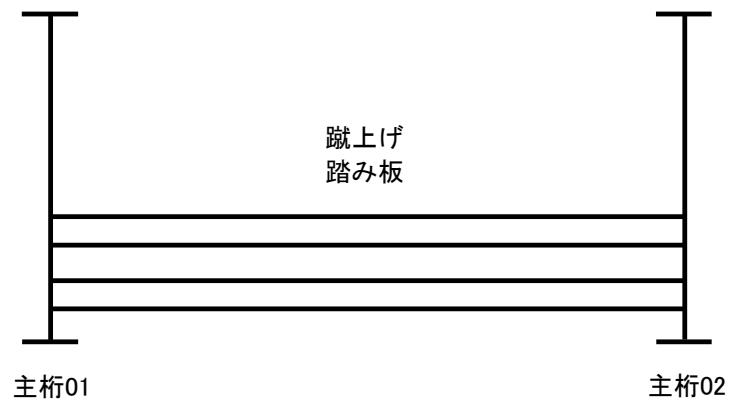
付図-1.4.2 部材群の例 (その3)

階段断面図
