歩道橋定期点検要領

令和6年9月

国土交通省 道路局 国道・技術課

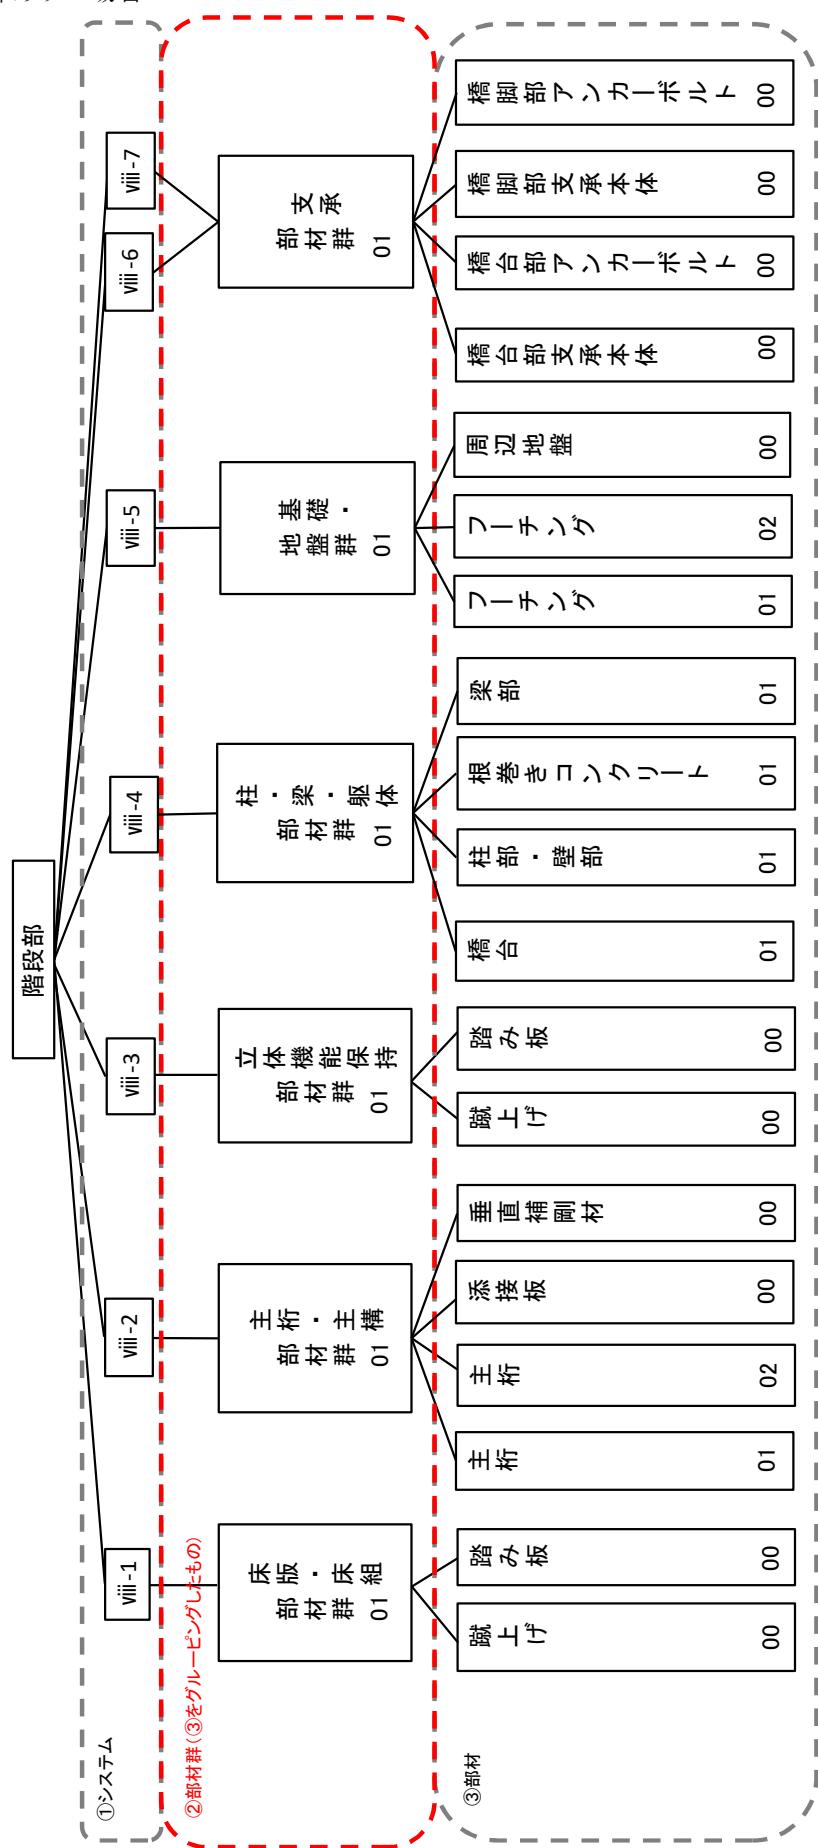
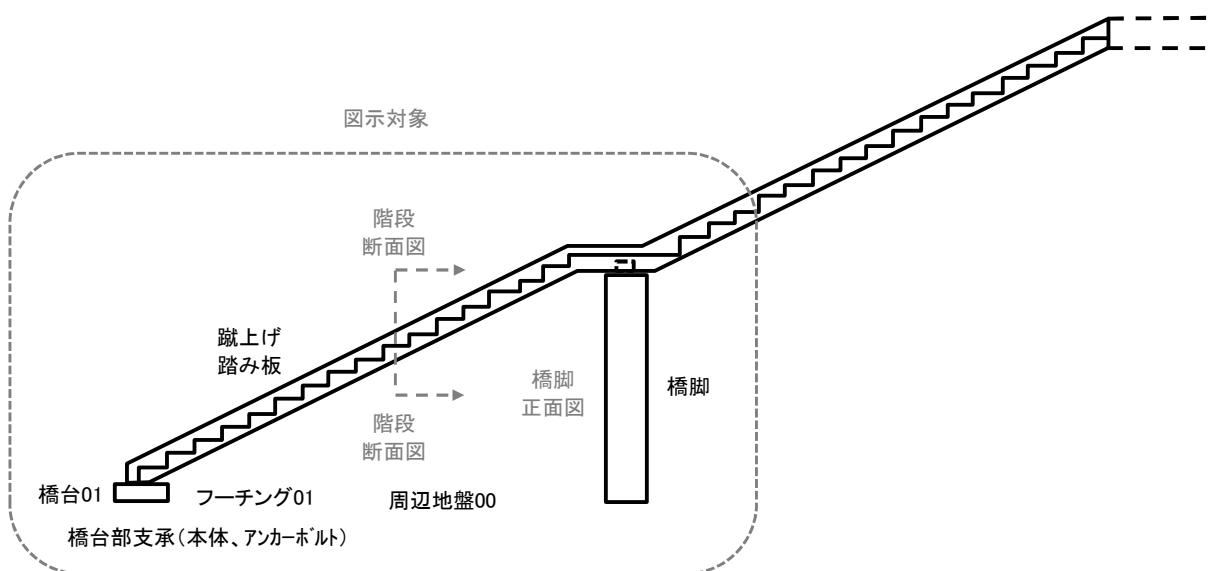
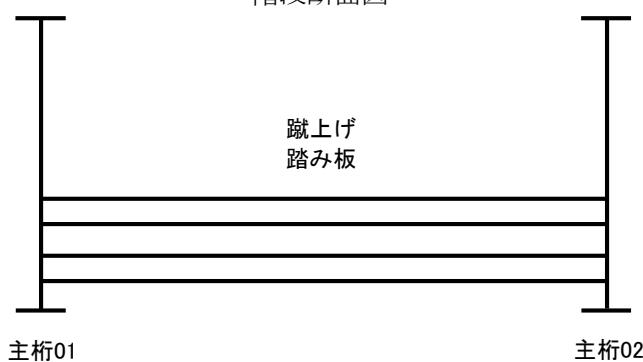
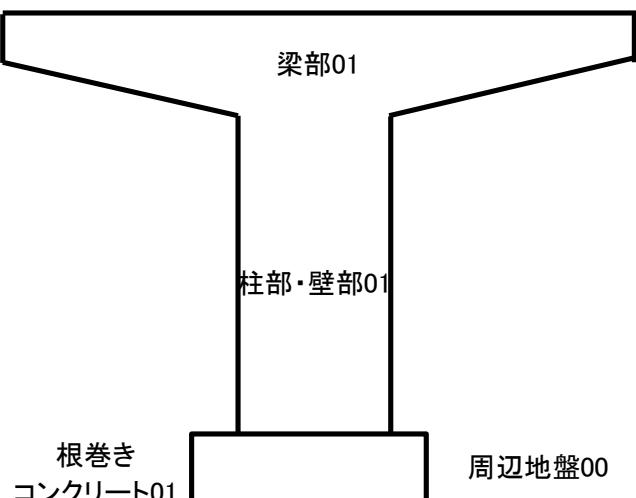
付図-1. 4. 2 部材群の例 (その4)

b) 橋脚ありの場合

階段断面図

橋脚正面図

橋脚部支承(本体、アンカーボルト)

フーチング02

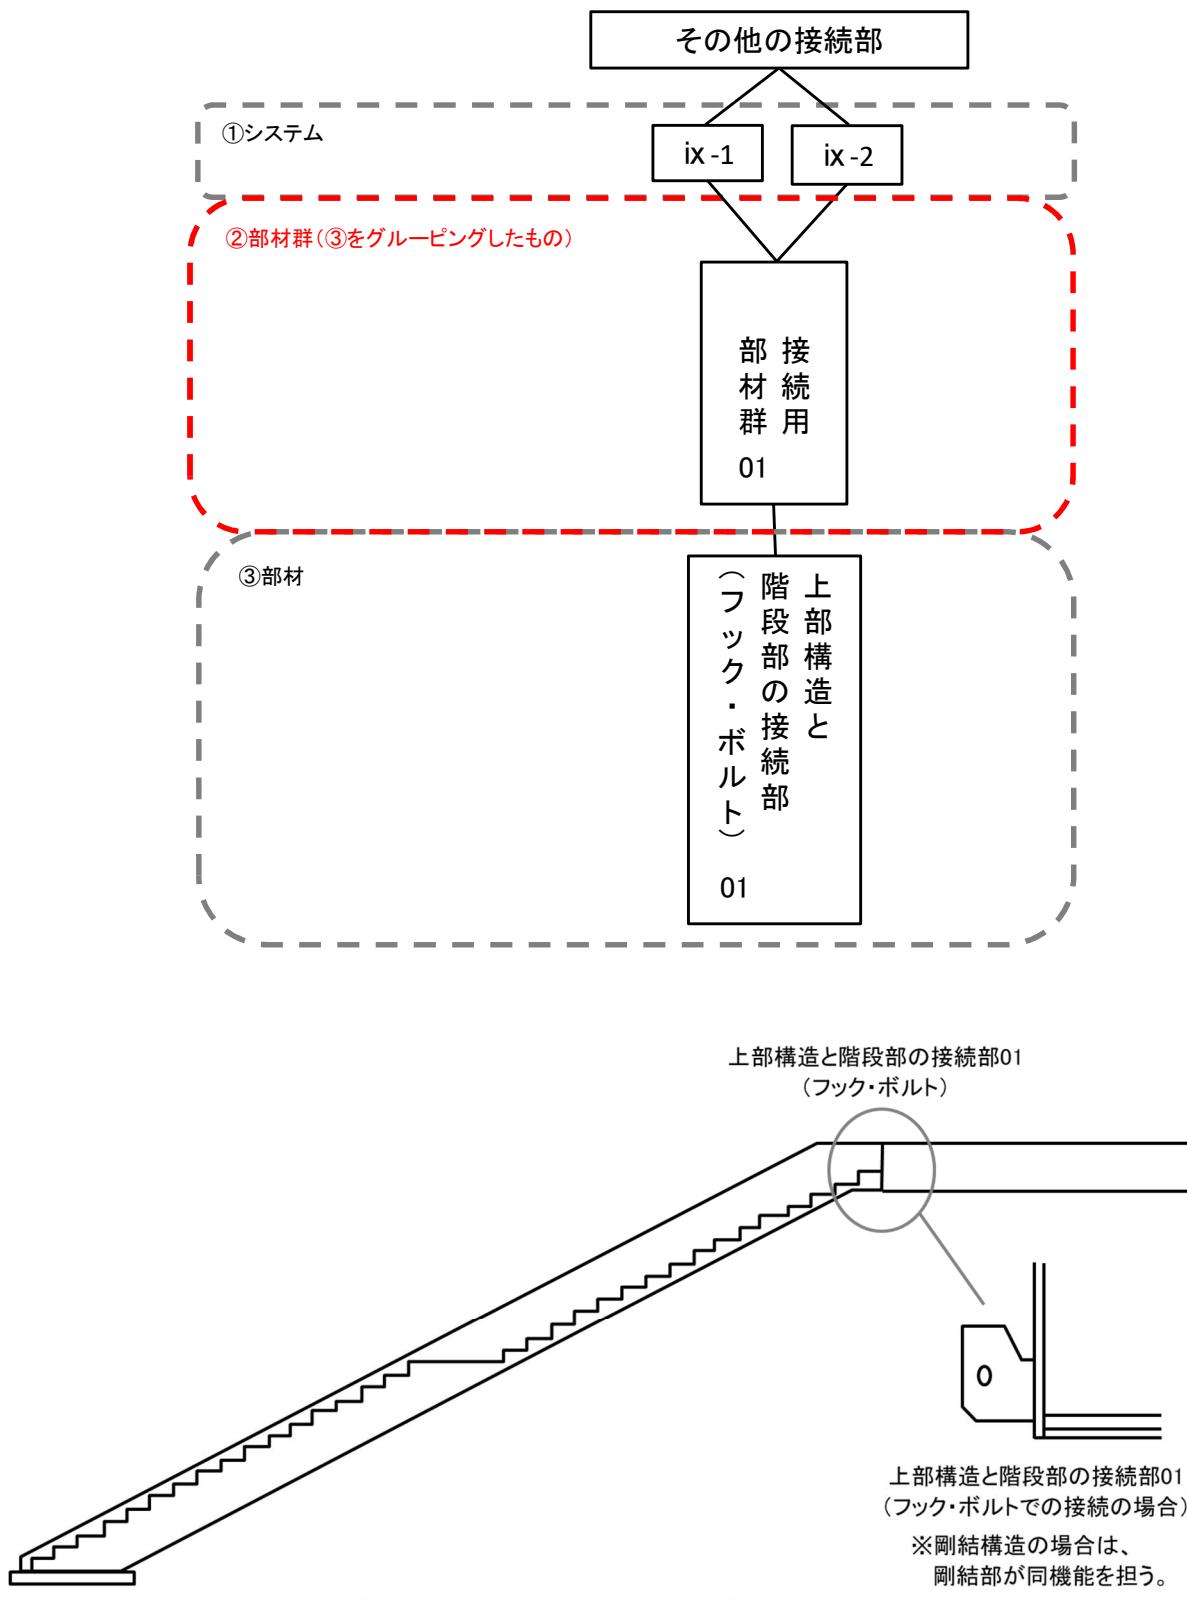
付図－1. 4. 2 部材群の例（その5）

4. その他の接続部

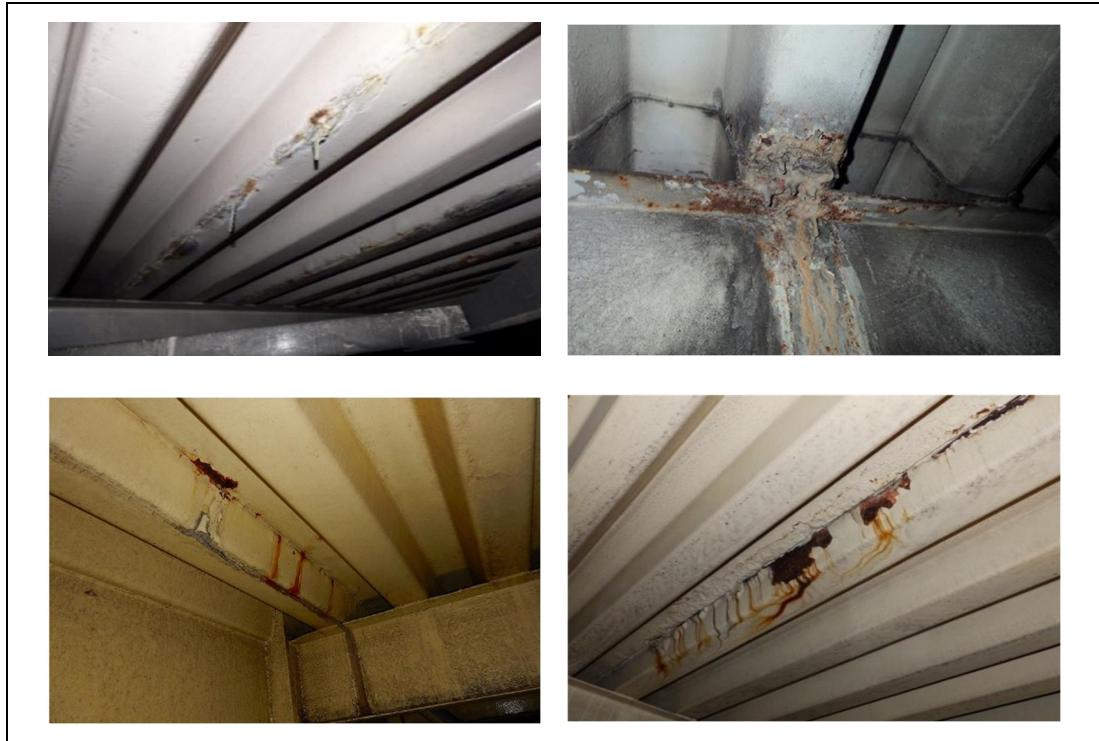
注) 床版（デッキプレート）については、橋面側からの漏水や鋳汁などの漏水痕が確認される場合は板厚減少等によらず、「大」とする。

床版（デッキプレート）に漏水がある場合の例

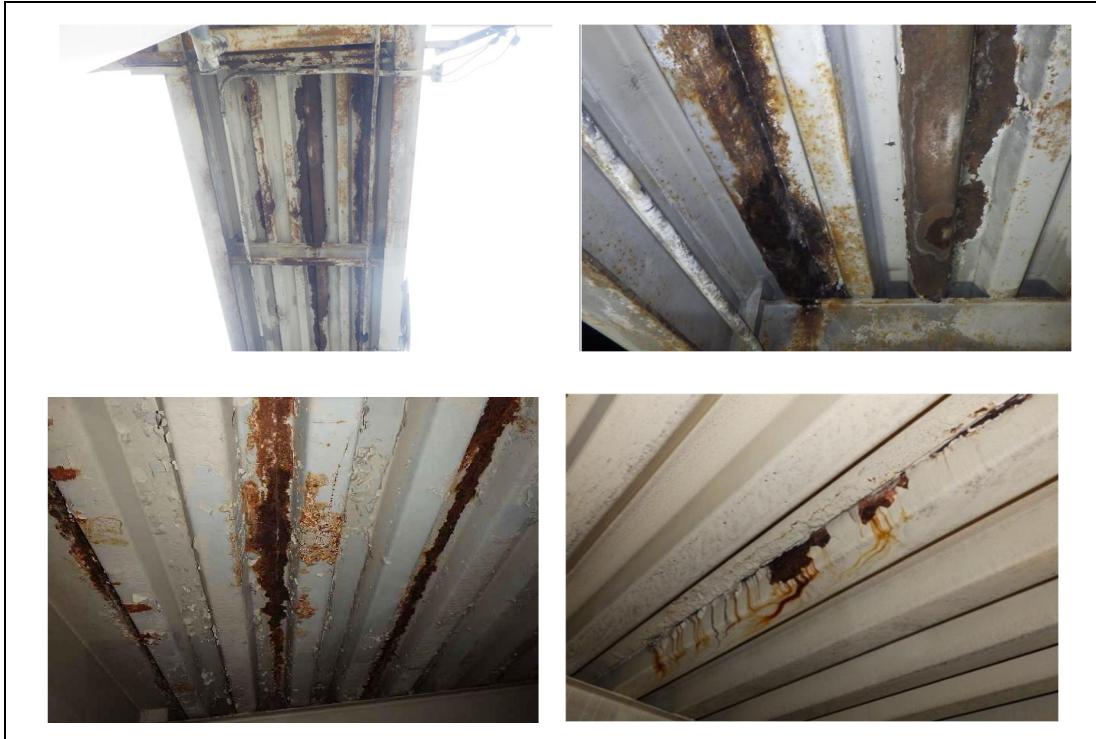
損傷の面積が大の例（拡がりのある発錆箇所が複数ある例）

注) 標準設計（床版がデッキプレートの場合）の主桁については、損傷パターンの区分が B2 に該当する場合は、腹板と床版（デッキプレート）との接合部付近に加えて、腹板下端や下フランジ両方に見られることから、拡がりのある発錆箇所が複数あると捉え、大と区分する。

注) 標準設計（床版がデッキプレートの場合）の横桁については、損傷パターンの区分が C2 に該当する場合は、上フランジに加えて、腹板下端や下フランジ両方に見られることから、拡がりのある発錆箇所が複数あると捉え、大と区分する。

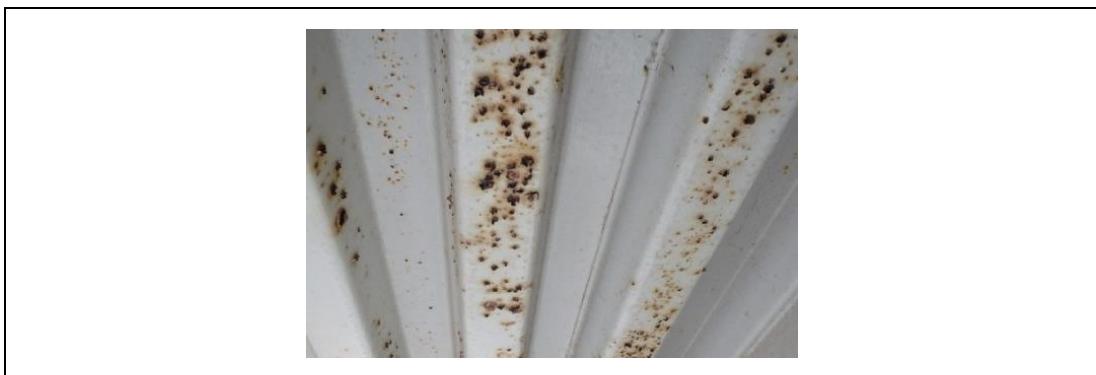
損傷の面積が大の例（着目部分の50%以上に錆が生じている又は局所的な錆が着目部分内に多数発生して結果として着目部分の範囲内で拡がっている例）

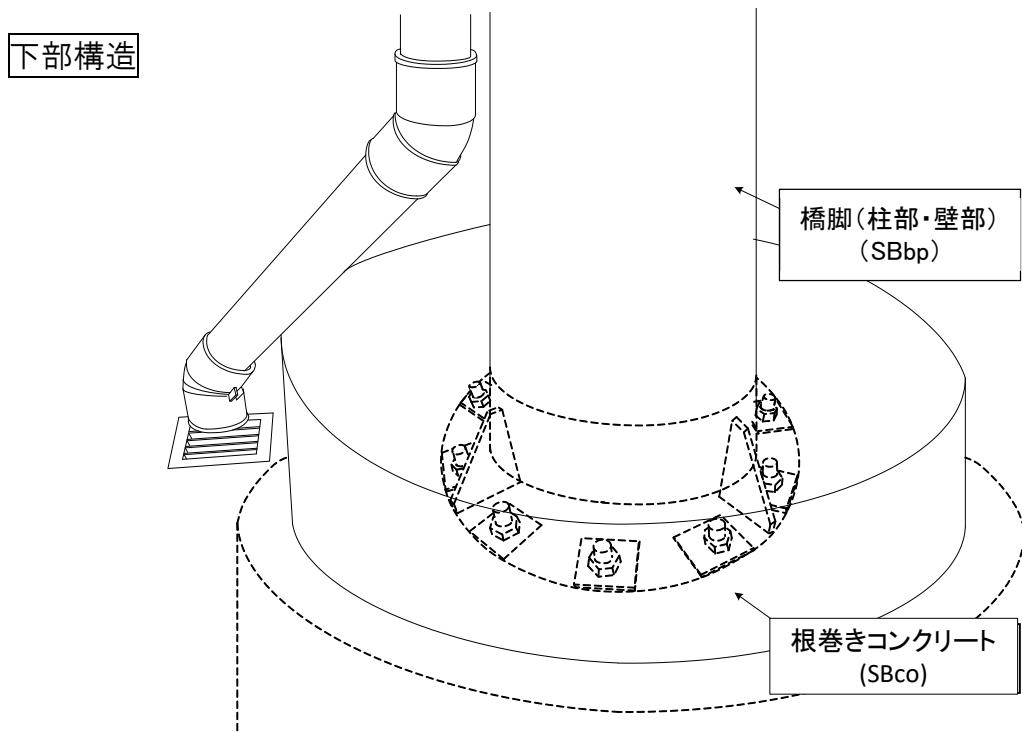
主な着目箇所	着目のポイント
①橋脚	<ul style="list-style-type: none"> ■鋼製柱基部（根巻きコンクリート又は舗装接触面）は雨水の滯水により腐食が発生しやすい。 ■鋼製橋脚基部に孔食が確認出来る場合は、橋脚内部で漏水及び腐食が生じている可能性がある。 ■車両の衝突により部材が変形している場合、衝突箇所以外でも亀裂やボルトの破断などが生じている場合があるので、注意が必要である。
②根巻きコンクリート	<ul style="list-style-type: none"> ■上部構造の温度変化など繰返し荷重及び根巻きコンクリート本体の乾燥収縮により、ひびわれが発生しやすい。
③その他	<ul style="list-style-type: none"> ■衝突により部材が変形している場合、衝突箇所以外でも亀裂やボルトの破断などが生じている場合があるので、注意が必要である。（主な着目箇所①、②）

下部構造の定期点検において着目すべき主な箇所の例を表-2. 1に示す。

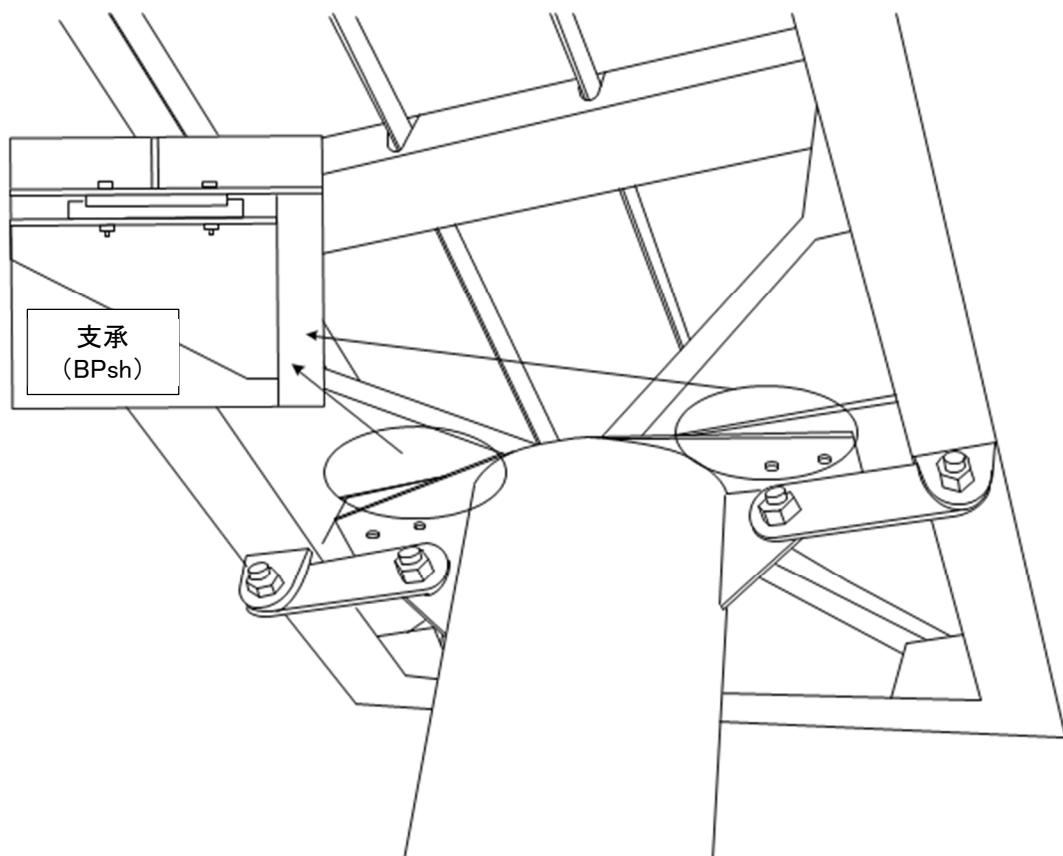
上下部接続部

主な着目箇所	着目のポイント
①支承	■連結部、排水装置の不備による漏水、狭隘部に取り付けられていることによる通気性の悪さ並びに結露から腐食やボルトの折損等が発生しやすいため、注意が必要である。

※ラーメン構造の場合を除く

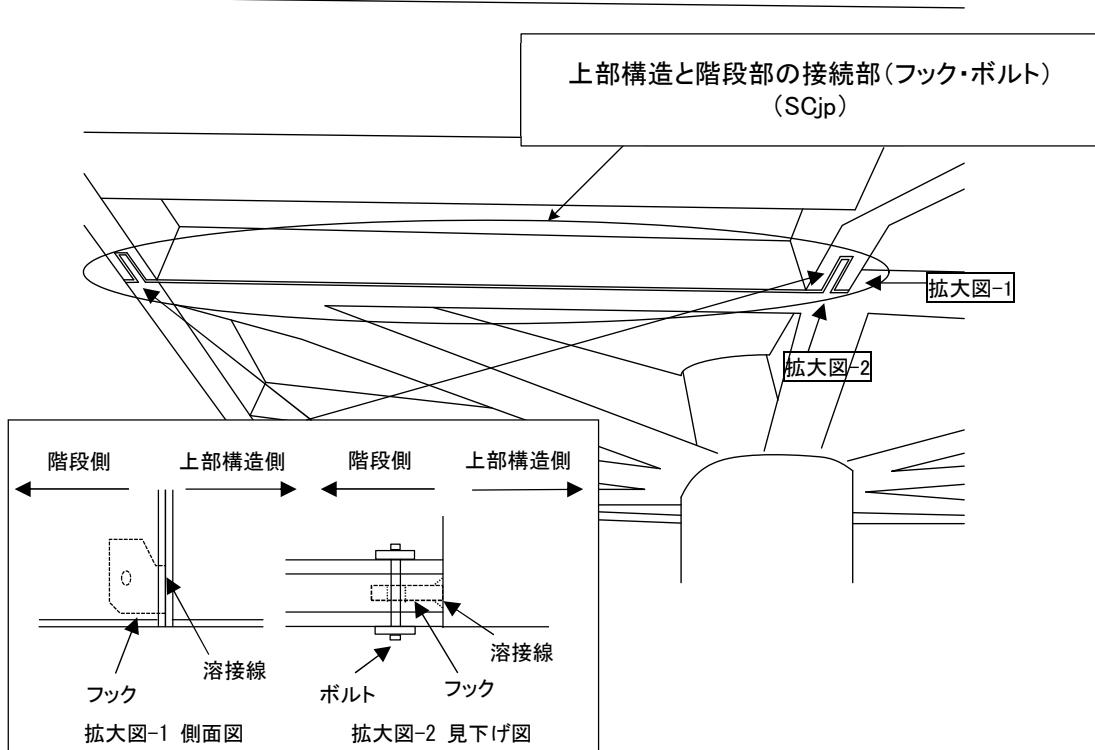
主な着目箇所	着目のポイント
①上部構造と階段部の接続部	<ul style="list-style-type: none"> ■ 桁の伸縮量を吸収することを目的として設けた遊間より雨水等の浸入により腐食環境が厳しい場合が多く、接合部（主桁端部及び桁受け）に腐食が発生しやすい。 ■ フックの変形や腐食、ボルトの変形や脱落等が生じている事例もある。 ■ フックは、溶接により上部構造等に取り付けられていることが多い。溶接線に沿った腐食の進展等により、階段部が脱落した事例もあるので、溶接線の状態にも注意が必要である。 ■ 上部構造と車両の衝突により部材が変形している場合、衝突箇所以外でもフックやボルトに亀裂や破断などが生じている場合があるので、注意が必要である。

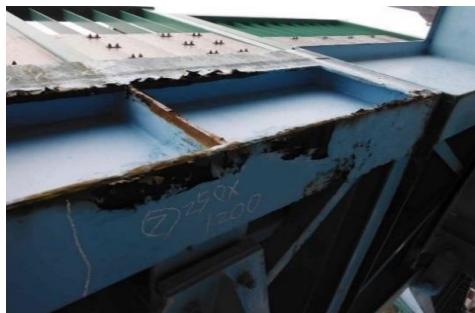
例

特定の部位で著しく防食被膜の劣化や腐食が進行している場合、原因によっては、急速に防食被膜の劣化や腐食が進行していくことがある。

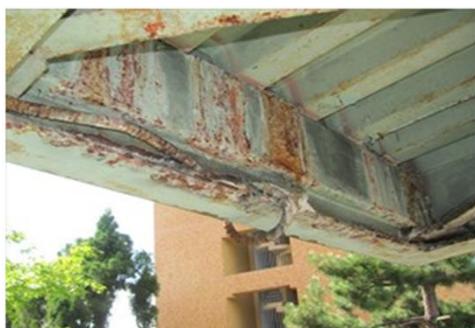
例

雨滴がかからない部位で防食被膜の劣化や腐食や鏽汁の漏出がある場合、腐食にかかる水の供給状況によっては、当該部位以外で防食機能の低下や激しい腐食が生じていることがある。また原因が排除されないと急速に防食機能の低下や腐食が進行することもある。

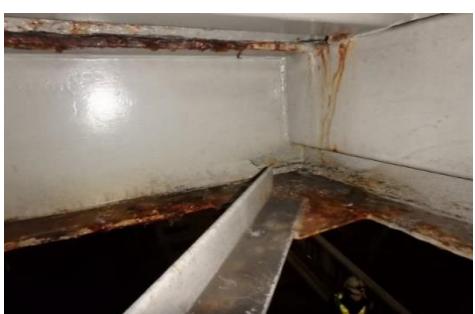
例

漏水や滯水のような特定の要因が影響している場合、環境が改善されないままに放置されると、塗膜の劣化や鋼材の腐食がその部位で急速に進行していくことがある。

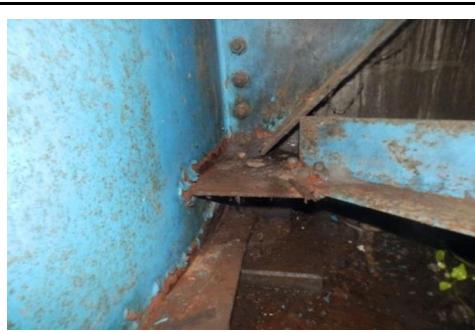
例

部材が複雑に組み合わされた箇所では、その部位の環境による以外に、部材を伝わってくる水による滯水や結露水の流下などによって、高湿度環境の継続によって特定の部位で集中的に防食被膜の劣化や腐食の進行が生じることがある。既に腐食が進行している場合、端対傾構や横構と主桁の間の荷重の伝達や、荷重が作用したときの主桁間の形状の保持の能力が低下している可能性がある。

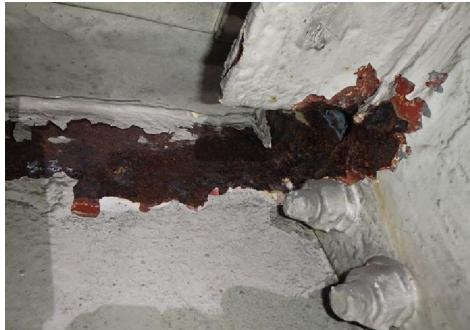
例

直接雨滴がかかるない部位での腐食の発生は、腐食を生じさせている水の供給源や腐食範囲によっては既に部材の耐荷性能が大きく損なわれていることもある。特に過去に補修塗装や断面修復などが行われている場合、その補修前よりも状態が悪化していることもある。

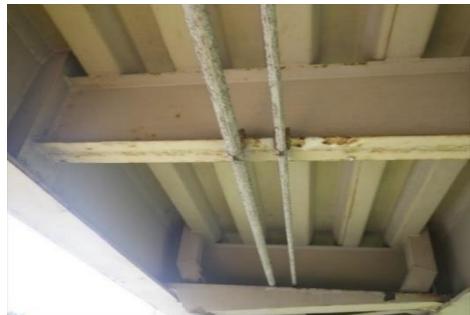
例

添架物との取付部などで異種の金属が接触している場合、異種金属接触腐食によって局部的に急速に腐食が進行することがある。塗装や樹脂材などによる絶縁が行われていても、それらの劣化や損傷によって絶縁不良となっていることもある。

■異種金属接触腐食は、異なる種類の金属が接触すると電位差の違いから、より電位差の低い（卑な）金属が激しく腐食する現象である。例えば、亜鉛（めつき）、アルミ合金、軟鋼（普通鋼材）、ステンレス鋼の順に電位差が高くなっていく。これらが組み合わされる場合、絶縁材を挟むなどで直接接触しないことが必要である。

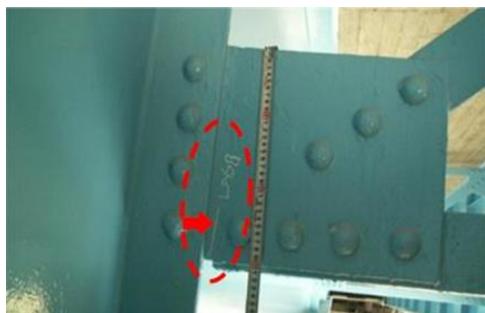
例

鋼部材の亀裂は、一旦発生すると亀裂部位に連続している母材や溶接部のどこに進行するのかの予測は困難である。一方、リベットやボルトで接合された部材では鋼材が連続していないため接合部を越えて亀裂が連続して進行することはない。

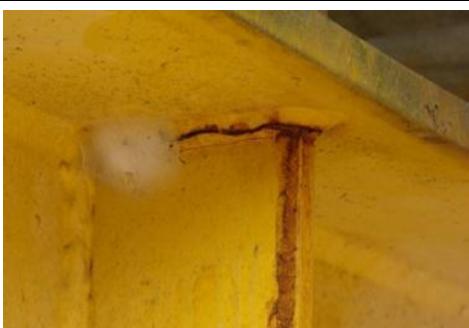
例

鋼部材の亀裂は、溶接部を含め亀裂部位に連続している部分のどこを通ってどこまで進行するのかの予測は難しい。また亀裂の進展速度は一定せず、停滞していた亀裂が突如急速に進展したり、進展方向が変化したり枝分かれすることもある。

■鋼部材の溶接部やその近くは、残留応力により部材完成時点で高い引張応力となっていることが多く、供用後の荷重では圧縮応力しか生じない場所でも疲労亀裂が発生・進展する可能性がある。

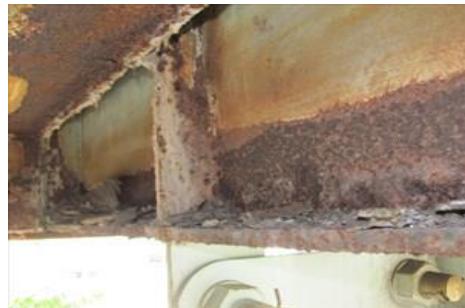
例

部材の特定の部位で著しく腐食して板厚減少が生じている場合、その範囲や板厚減少量が小さくとも、部材としての耐荷性能が大きく低下することがある。例えば、フランジとウェブの一体性が低下することやウェブ局部の板厚減少や断面欠損により座屈耐荷力が顕著に低下することもある。

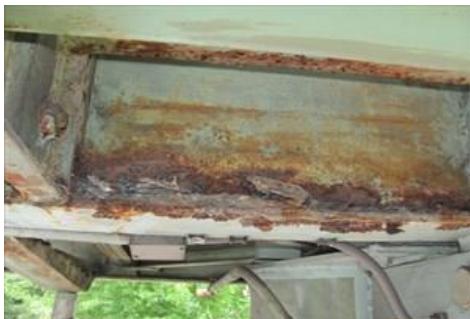
例

部材の特定の部位で著しく腐食して板厚減少が生じている場合、確認時点では、その範囲や板厚減少量が小さくとも、原因によっては同じ箇所で急速に腐食やそれに伴う板厚減少が進行することがある。

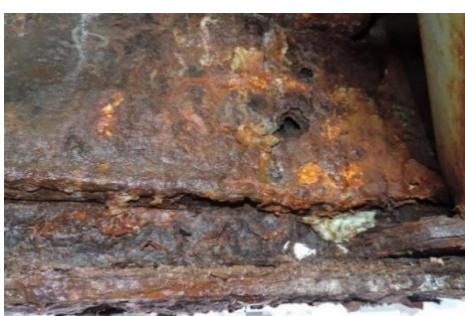
例

局部的にでも断面欠損するほど腐食が進行している場合、その周囲の鋼材も広範囲に深刻な板厚減少が生じていることがある。なお鑄部分には耐荷性能は期待できないため、腐食部で表面が覆われている場合、鑄を除去するなどで残存している有効断面部分の確認が必要である。

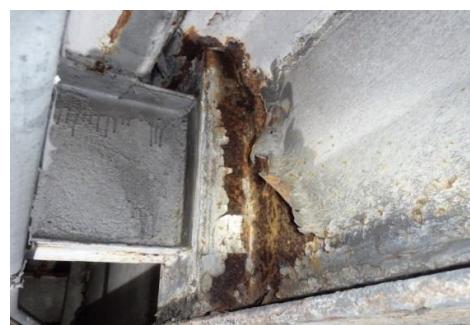
例

塗膜が広く剥離している場合、塗膜下でも腐食が進行していることがある。また局部的に進行した腐食部では腐食部に断面欠損を生じていたり、溶接部に亀裂が生じていても表面からは確認困難なことが多い。その場合鑄を除去するなどによる確認が必要となる。

- 鋼材の腐食が広範囲に拡がって進行する場合、表面には耐荷性能が期待できない鑄に覆われ、残存している有効な断面部分が評価できないことがある。その場合、残存板厚の確認や有効な鋼材表面の凹凸、亀裂や断面欠損の有無などの評価には鑄や劣化部を除去する必要がある。
- 鋼材の腐食では、鑄片が落下して第三者被害を及ぼすこともあり、耐荷性能以外にも、塗膜片や鑄片の落下や鑄汁の滴下などにも注意が必要である。

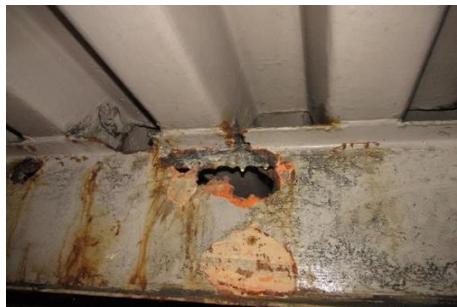
例

雨水が直接かからない部位で局部的に著しく腐食が進行している場合、その上にある部材や部位を貫通してきた雨水による可能性がある。その場合、原因が除去されないと当該部位での腐食が進行するだけでなく、原因となった他の部位でも深刻な腐食の進行が続くことが考えられる。

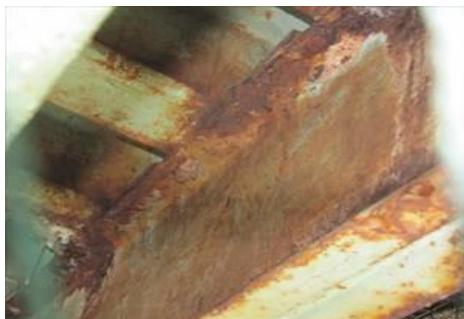
例

横桁に広がりのある腐食が進行しており、上フランジでは局部で明確な板厚減少が生じている。その上にある床版からの漏水による可能性があり、原因が除去されないと腐食が急激に進展したり、床版と横桁の接合部で集中的に腐食が進展したりする可能性もあるため注意が必要である。

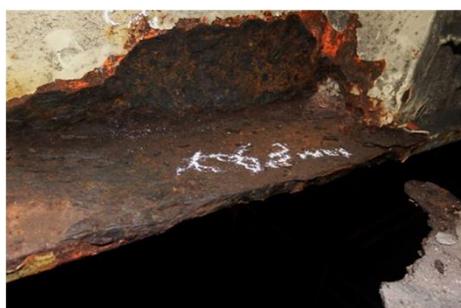
例

支承部や支点部のような応力集中部で顕著な腐食が生じている場合、局部的な断面減少や断面欠損により著しく耐荷性能が低下しており、群衆荷重や地震などの作用によって、その位置で部材が座屈したり、破断したりすることで、荷重を支持、伝達する機能が喪失することもある。また断面欠損が生じているとその箇所が起点となって亀裂が進展することもある。

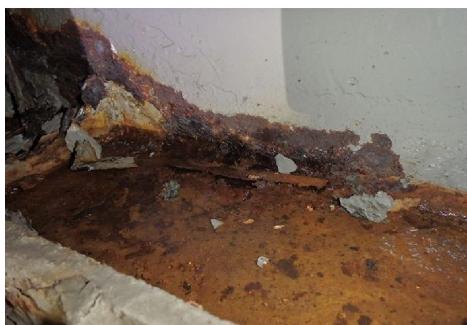
例

桁部材の支点部で、著しく腐食が進行すると、その範囲は小さくともその部位や支点部の構造によっては、群衆荷重や地震などの作用によって、その位置で部材が座屈したり、破断したりすることで、荷重を支持、伝達する機能が喪失することもある。なお、支承部や桁端部では伸縮装置部からの雨水の流下や塵埃の堆積による高湿度環境の継続などで腐食が促進されることがある。

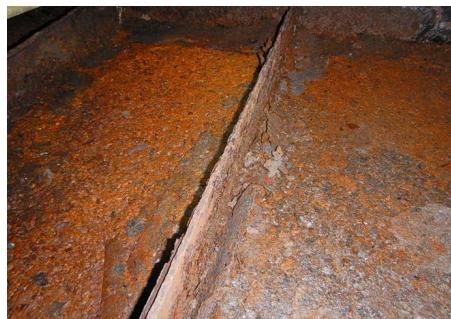
例

箱桁内部などの閉断面部材の内部に、雨水が浸入すると部材外部からは確認できないままに防食機能の低下や鋼材の腐食が進行していくことがある。また浸入量は少なくとも、部材内部で結露を繰り返すなど、高湿度環境が継続することで防食機能の低下や腐食が急速に進行することがある。

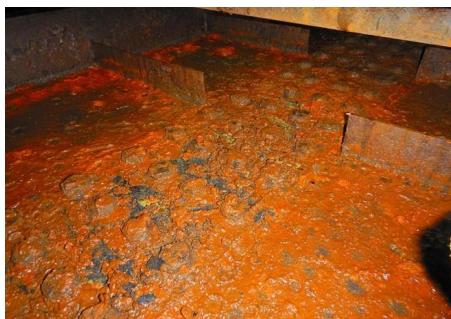
例

箱桁内部や閉断面部材内部では、雨水の浸入以外にも、配水管の破損など不測の滯水を生じることもある。なお、閉断面部材に内部の滯水を排出されるよう導排水経路や開口が設けられていても、接合部の凹凸や塵埃の堆積など様々な理由で必ずしも十分に機能しないことが多い。

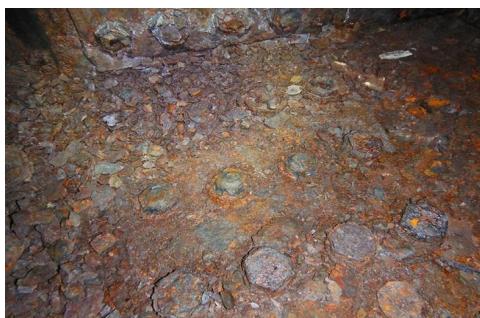
例

高力ボルト継手部が著しく腐食している場合、ボルトの軸力低下、ボルトの荷重伝達機構の変化、添接板の板厚減少や隙間の発生など、様々な理由で継手性能が低下していることがある。なお、過去に使われたF11Tなど一部の高強度の高力ボルトでは腐食環境で遅れ破壊を生じる危険性が高くなることがある。

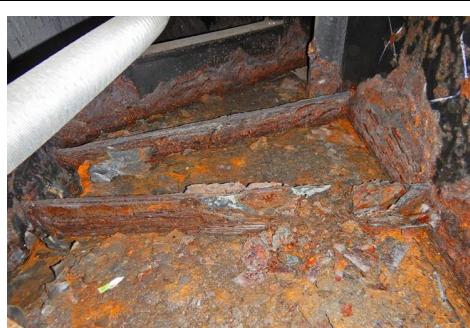
例

箱桁内部の下面側には、補強材やダイヤフラム、ボルト継手、マンホールやハンドホール周りの補強板、溶接線など様々な突起や段差があり、内部に浸入した水は滞留して腐食が促進されることがある。なお水抜き穴や導排水板等が設けられていても、十分に機能しないこともあるため注意が必要である。

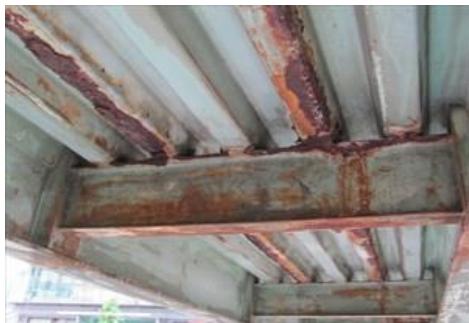
例

横桁上部に腐食が生じており、かつその上の鋼床版裏面に著しい腐食が生じている。床版上面からの雨水によって鋼床版が上側から腐食し断面欠損に至ることで漏水が生じているおそれがある。なお、鋼床版にも断面欠損、著しい減肉が生じていると、鋼床版が荷重を支持できず、踏み抜きが生じる可能性がある。

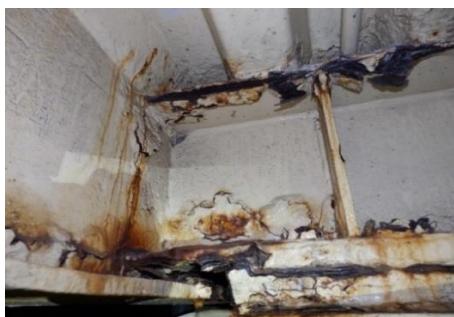
例

鋼床版の下の特定の場所で腐食が進行している場合、鋼床版の接合部など、雨水の浸入経路ができていることがある。その場合、鋼床版側でも劣化が進行していることがある。なお、腐食部が過去に再塗装や補修塗装が行われている場合、塗装前よりも状態が悪化していることもある。また、横桁のせん断スパン比によつては、曲げではなくせん断が支配的な場合があり、主桁との接合部の腐食は、横桁として荷重を支持する機能の低下に与える影響が大きい場合もある。

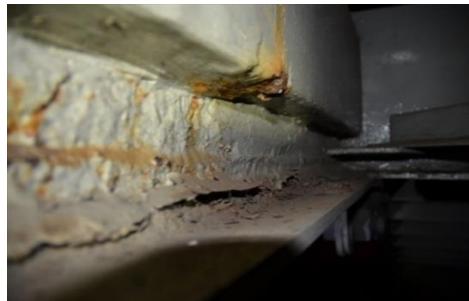
例

塗膜に錆色の変色が生じている場合、塗膜の下で既に広範囲に腐食が進行していることがある。またその場合、腐食原因となる雨水の供給経路が部材内部など外観から視認困難な箇所であることもある。

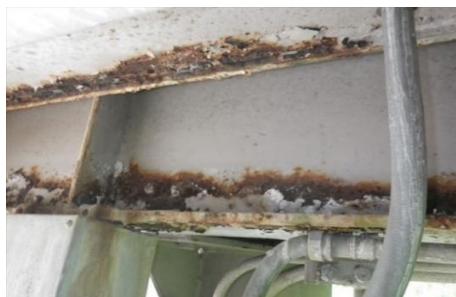
例

構造的に雨水が滞留しやすい箇所や水切り部では塗膜が劣化しやすく、局部的に腐食が進行することがある。また部材の狭隘部や部材端は塗膜品質が劣る場合があり、他の一般部に比べて先行して腐食が進行することがある。塗膜品質が劣る部位で腐食が生じるとその部位で集中的に腐食が進行していくことがある。

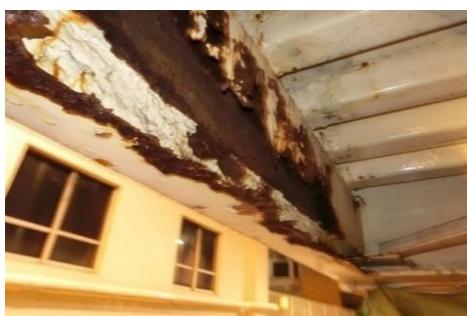
例

上面側からの漏水による腐食部で石灰分の析出が見られる場合、床版コンクリートなど上方にあるコンクリートにも劣化が進行していることがある。また部材内部から進行してきた腐食による断面欠損や塗装の劣化が生じている場合、既にその部材は内側から広範囲に大きく断面減少していることがある。

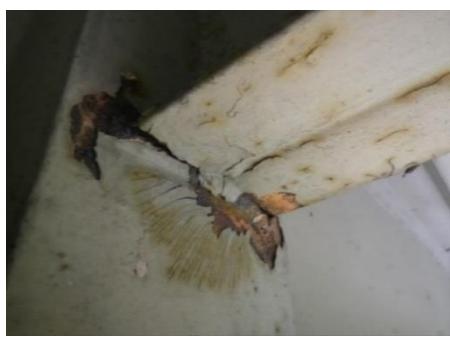
例

溶接継手部の腐食部では亀裂も発生していることがある。塗膜が残存している場合、溶接部に亀裂が生じっていても塗膜われと外観上は区別がつかないことがある。

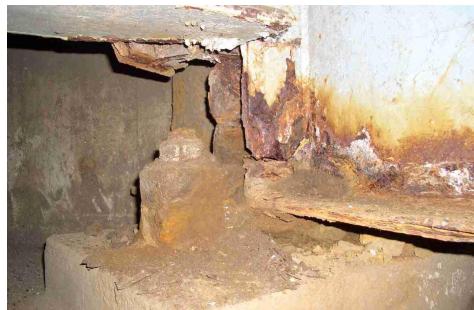
例

支点部などの応力集中部位での腐食による断面減少や断面欠損では、その範囲や位置によっては、既に耐荷性能が大きく低下している場合があり、地震などの作用によって、その位置で部材が破壊したり、座屈を生じることもある。また断面欠損部から亀裂が進展することもある。

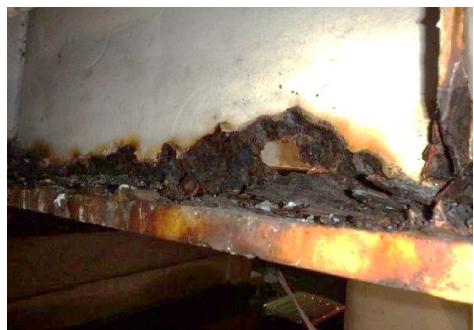
例

支点上の桁部材の腐食による断面減少や断面欠損は、その位置によっては耐荷性能を大きく低下させことがある。また応力集中部での断面減少や断面欠損部からは亀裂が発生しやすい。

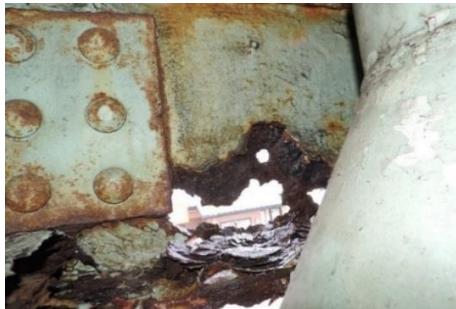
例

ボルト接合部近くで腐食によって断面減少や断面欠損を生じると、その影響は接合部にも及ぶことになる。例えば、接合機構に異常が生じて、ボルト接合部として所定の抵抗ができるなど耐荷性能が大きく低下することもある。また応力集中部から亀裂が生じることもある。

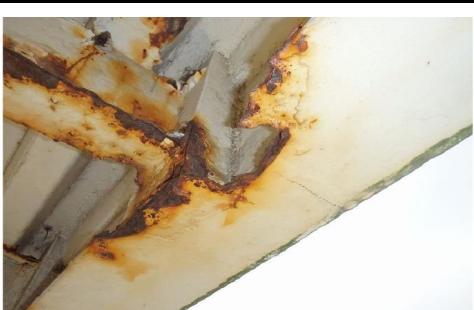
例

部材剛結部と隅角部などその影響を受ける直近の部材に腐食による断面減少や断面欠損が生じると、部材相互に荷重を支持、伝達する能力が低下し、耐荷性能が大きく低下することがある。応力集中による部材断面の一部降伏や亀裂の発生に至ることもある。

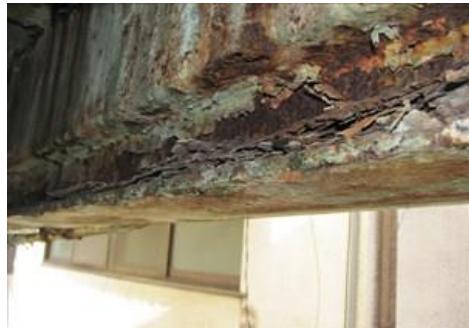
例

桁部材では断面欠損に至らなくとも、広範囲に著しい板厚減少が生じると耐荷性能は大きく低下する。

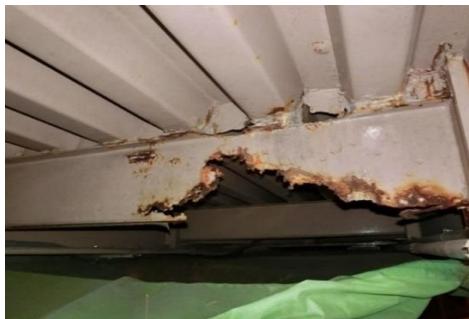
例

写真は、上方からの水の滴下によって生じた横桁の腐食部を除去した例である。有効断面が著しく減少しているなど、桁部材としての耐荷性能は大きく低下していると推定できる状態。

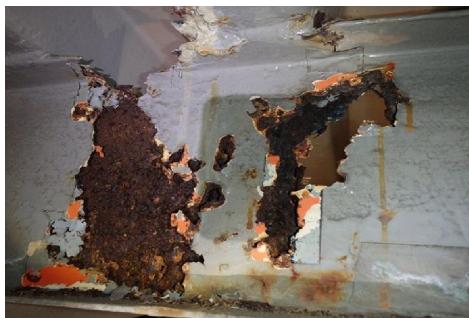
例

雨水が直接かからない部位で、上方からの漏水等によって腐食が進行する場合、腐食範囲や形状、進行の程度は同じ橋の同種の部材であっても千差万別であり、箇所毎に現状及び今後どのように進行するのかを評価する必要がある。

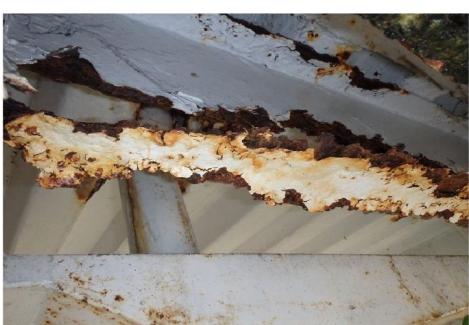
例

部材の内部や上方の視認できない箇所から腐食が進行する場合、裏面側の部材表面の塗膜劣化などに異常が現れるまでには、既に著しく断面減少していたり、大きな異常が見られないまま腐食部の脱落や破壊に至る危険性もある。

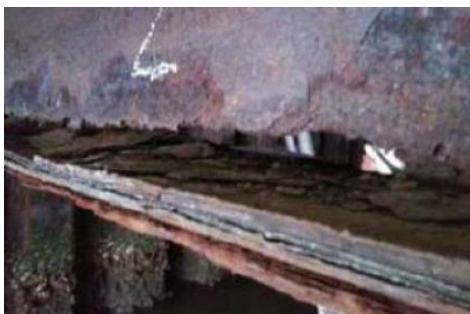
例

耐候性鋼材は環境不適合によって異常腐食を生じて、急速な断面減少が生じることがある。なお層状錆が広く形成されている場合、それらを除去しないと残存板厚の正確な評価は難しい。

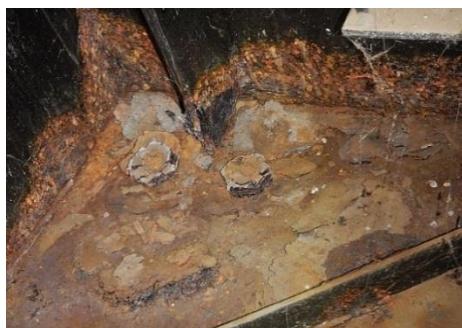
例

耐候性鋼材は環境不適合によって異常腐食を生じて、急速な断面減少が生じることがある。なお異常腐食の錆性状は多様であり、保護性錆や保護性錆に移行する途中段階との見極めは慎重に行う必要がある。

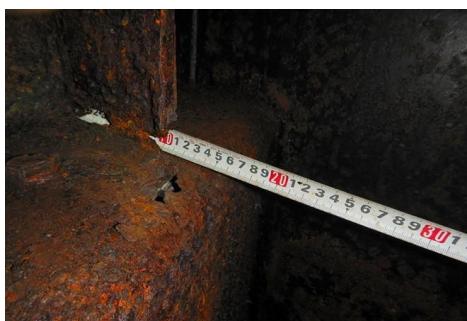
例

耐候性鋼材は表面を様々な性状の錆が覆うため、表面に開口していても亀裂を容易に見つけられないこともある。特に溶接線部などで当初より表面が平滑でない部位では亀裂が視認しにくくなることに注意が必要である。

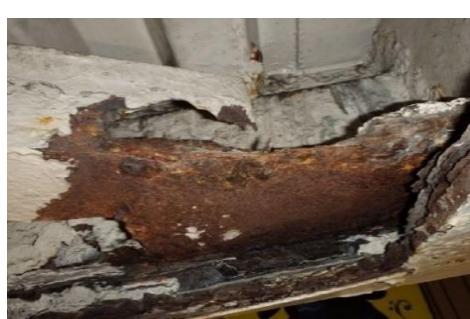
例

支承部や支点部に、明らかな板厚減少を伴う著しい腐食がある場合、既に耐荷力が大きく低下しており、構造安全性に影響を及ぼしている場合もある。

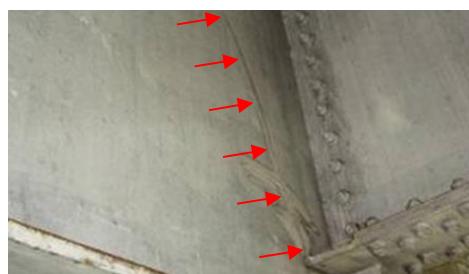
例

部材同士の交差部や貫通部は、構造的に疲労耐久性に劣る場合が多く、亀裂が発生しやすい。なお、鋼部材の亀裂の進展傾向はまちまちであり、一旦生じた後に長期にわたって停滞したり、突如急速に進展することもある。

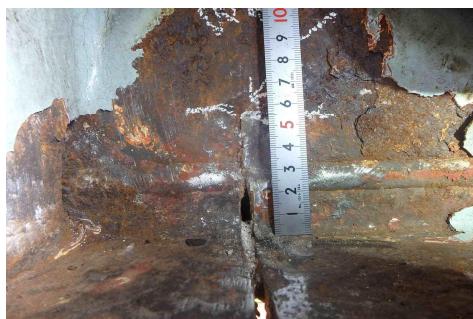
例

鋼部材では溶接部が起点となって亀裂が発生することが多い。主桁の突き合わせ溶接など、塗装表面からは溶接線の存在や正確な位置がわからないこともあり、図面で確認するなど注意が必要である。

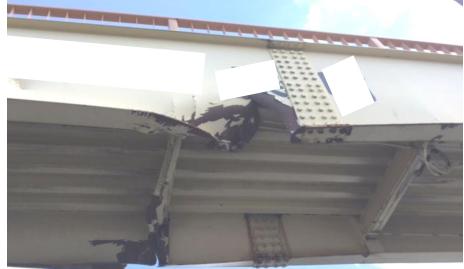
例

設計で考慮していない向きや大きさの外力で損傷した場合、その影響も設計で想定しないものとなっている可能性があり注意が必要である。特に車両衝突のような衝撃的な作用では衝突部から離れた位置での亀裂発生やボルト折損などの可能性もある。

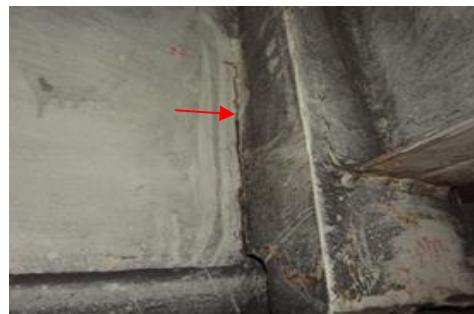
例

部材の断面変化点、屈曲部、複数の部材の交点などは応力集中によって亀裂が発生しやすい部位である。またそのような部位での亀裂による断面欠損の影響は、その部位の耐荷機構に複雑に影響を生じるため、耐荷性能に及ぼす影響を慎重に判断する必要がある。

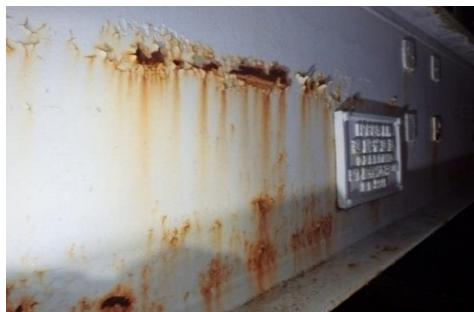
例

両側主桁ウェブの内側に歩廊が結合された歩道橋の外側が歩廊部に一致して腐食している。このように構造によって原因に応じた特徴的な変状が現れることもある。なお、内部からの腐食で反対側の表面にまで発錆が見られる場合、部材断面が大きく損なわれている可能性がある。

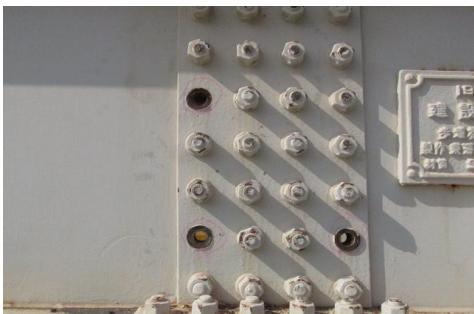
例

同じ継手内で複数のボルトの破断や抜けなどの異常が見られる場合、原因によっては他のボルトにも既に軸力抜けや亀裂の発生が生じていることがある。また、ボルトの破断が遅れ破壊である場合、同じ継手や同時に施工された同じ橋の他の継手でも破断が続発することがある。

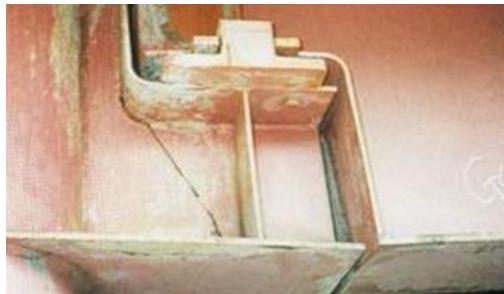
例

支承部などの荷重集中点では大きな応力変動が繰り返されるため亀裂を生じやすい環境である、このときゲルバー桁の受け梁のように構造上重要な部位で亀裂が発生すると、急速に進展して受け梁の破壊による落橋など致命的な状態に至らしめる可能性があり注意が必要である。

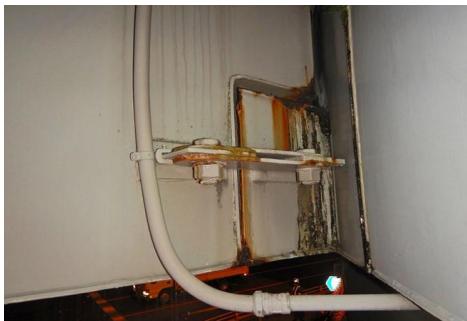
例

ゲルバー部のように狭隘かつ腐食環境が厳しい部位で漏水や錆汁が見られる場合、外観からの目視が困難な隙間や箱断面部材の内部で既に腐食が著しく進行していることがある。ゲルバー部は応力集中箇所であり腐食による断面減少や断面欠損部から亀裂が発生する危険性も高い。

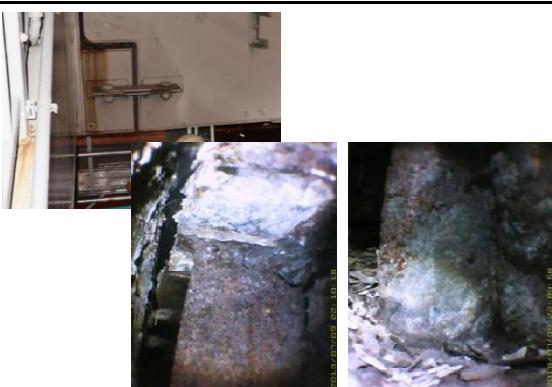
支点上補剛材の状態

ゲルバー部のように狭隘かつ腐食環境が厳しい部位で漏水や錆汁が見られる場合、外観からの目視が困難な隙間や箱断面部材の内部への漏水により、既に腐食が著しく進行していることがある。また、ゲルバー部は応力集中箇所であり腐食による断面減少や断面欠損部から亀裂が発生する危険性も高い。

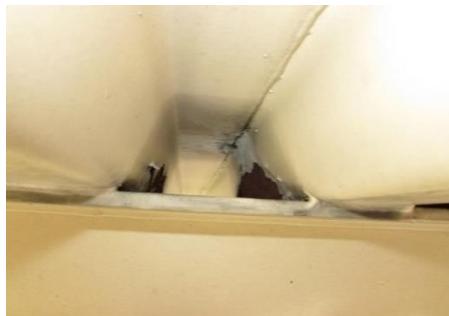
例

鋼床版の裏面に鏽汁が見られる場合、上面からの雨水の到達によって鋼床版が上面から腐食して断面欠損に至っていることがある。腐食原因や鋼床版の構造によっては、広範囲で著しく断面減少したり、断面欠損部が拡大するまで裏面の塗装には大きな変状が現れないことがある。

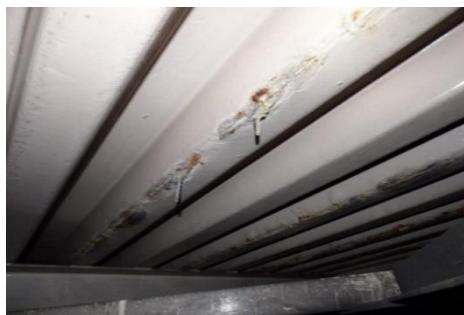
例

歩道橋では、型枠兼用の極薄鋼板上にコンクリートを打設した構造の床版も使われている。上からの雨水が鋼板に到達すると上面側から腐食して鋼板が断面欠損することもある。また極薄鋼板だけで床版コンクリートを支持できない場合、床版の抜け落ちや腐食鋼板の落下も生じうる。

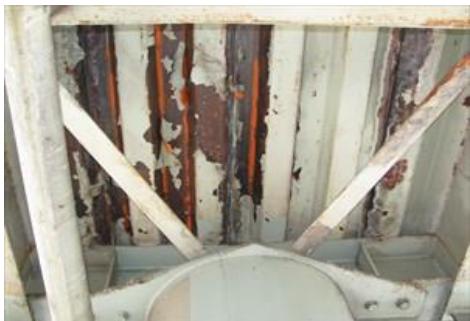
例

鋼床版または床版の底鋼板の裏面側に塗装の浮きや剥がれが広範囲に生じていたり、鏽汁など腐食の兆候が見られる場合、上部からの雨水の浸入によって鋼板が既に著しく断面減少していたり、部分的に断面欠損している可能性がある。

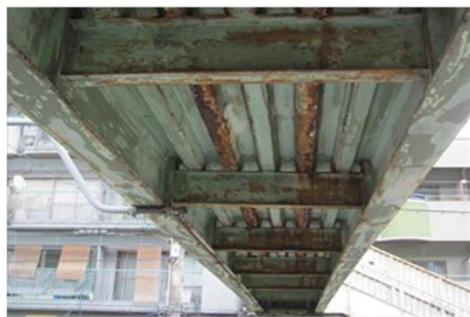
例

床版の構造、舗装材や床版コンクリートの状態、路面の縦横断勾配などでも、雨水が下まで到達する箇所は異なってくる。一方、確認時点で変状が見られない箇所でも既に下面に腐食が見られる部位と同条件の箇所では今後早期に腐食による変状が現れる可能性もある。

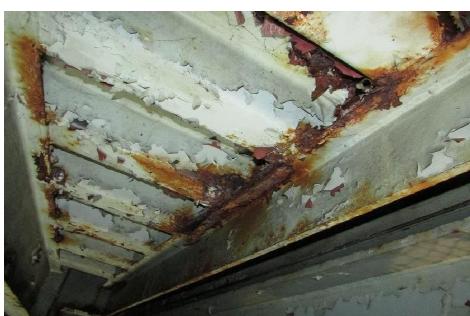
例

床版の構造、舗装材や床版コンクリートの状態、路面の縦横断勾配などでも、雨水が下まで到達する箇所は異なってくる。一方、確認時点で変状が見られない箇所でも既に下面に腐食が見られる部位と同条件の箇所では今後早期に腐食による変状が現れる可能性もある。

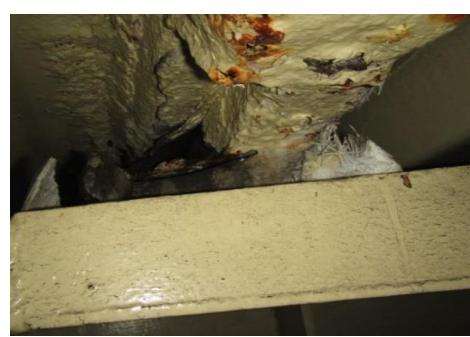
例

補修塗装部で内部の鋼板の腐食による浮きや剥離、鏽汁の漏出が見られる場合、過去にも同じ原因による雨水の浸入による腐食が生じていた可能性が高い。補修塗装時の状態や補修塗装の方法によっては、補修塗装前の状態よりも既に腐食による断面減少や断面欠損などが拡大している可能性もある。

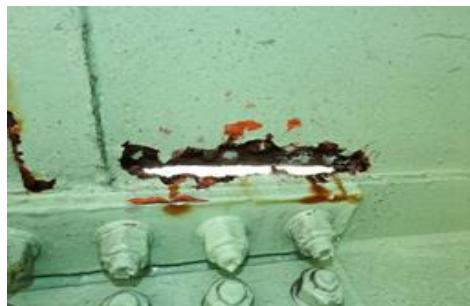
例

ボルト継手部では鋼床版の上面に添接板による段差やボルト頭などの凹凸などで特定の箇所で床版上面まで到達した雨水が滞留することがあり、特定の部位で局部的に腐食が進行することがある。その場合、ボルト継手部全体の継手性能も大きく低下していることもある。

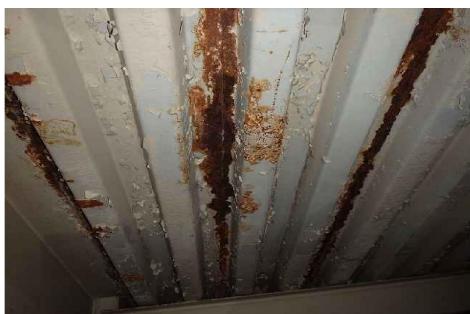
鋼床版の腐食部の下に位置する箇所で特に腐食が進行している場合、鋼床版が既に断面欠損して漏水していることがある。鋼床版の荷重を支持する機能の低下や錆等の落下による第三者被害のおそれもある

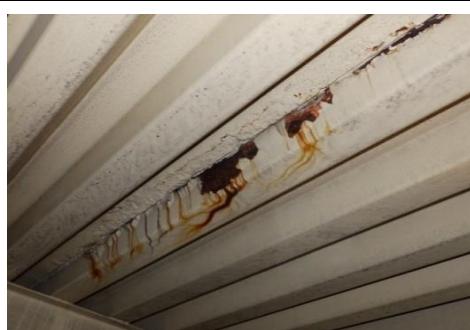
波板上の底鋼板にコンクリートが充填された床版では、上部から浸入した雨水が鋼板の合わせ目の凹凸で滞留してその位置で著しく腐食が進行することもあり、必ずしも鋼板凹部での腐食が先行するわけではない。線状の腐食減肉や断面欠損が生じると床版は一体性を失うこともある。

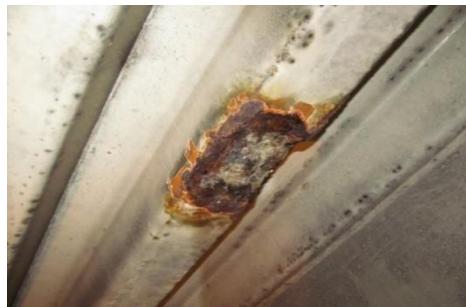
波板上の底鋼板にコンクリートが充填された床版では、上部から浸入した雨水が鋼板の合わせ目の凹凸で滞留してその位置で著しく腐食が進行することもあり、必ずしも鋼板凹部での腐食が先行するわけではない。線状の腐食減肉や断面欠損が生じると床版は一体性を失うこともある。

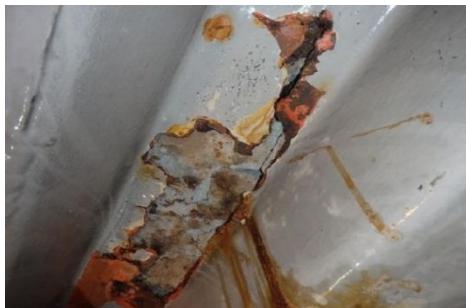
上面から床版内部を通ってきた雨水によって底鋼板が上側から腐食する場合、著しく腐食する位置や範囲は、舗装材の仕様や床版の構造など様々な条件で異なってくる。他の個所でも同じ条件になっている場合には同様の腐食が生じることもある。

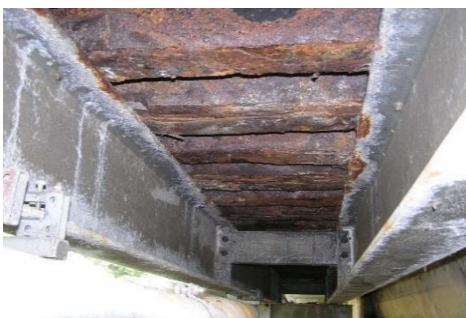
底鋼板にコンクリートが打設された形式の床版では、構造や仕様によってコンクリート部分が床版の耐荷性能に果たす役割や程度はそれぞれ異なるため、底鋼板の腐食減肉や断面欠損の影響を評価する場合、床版の耐荷機構にも注意する必要がある。

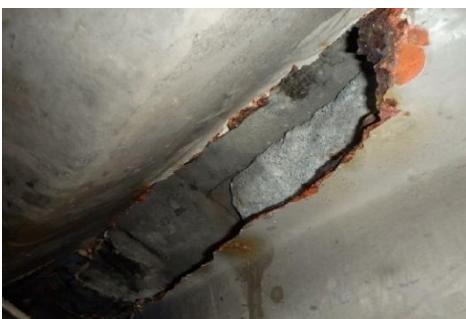
鋼板の防食被膜が広範囲に失われて鋼材表面の広範囲で腐食が損傷する場合、表面に鏽が層状に形成されることがある。このような場合、広範囲に板厚減少が生じて耐荷性能が大きく低下する可能性があるが、鏽を除去しないと板厚減少量の把握や断面欠損の有無の確認は難しいことが多い。

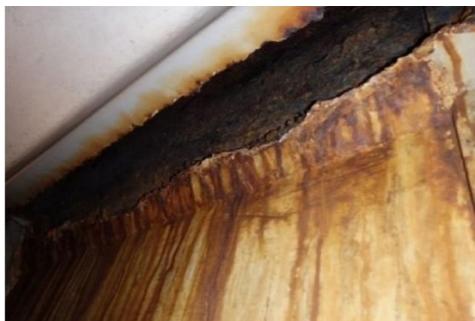
底鋼板と内部に打設された床版コンクリートはずれ止めなどで一体化されておらず、鋼板とコンクリートの間には隙間が生じていることがある。そのため鋼板上面まで到達した水がどこに滞留して鋼板の腐食を促進させているのかは、腐食が相当に進行するまで裏面からは確認が難しいこともある。

■歩道橋の床版の構造には様々な形式のものがあるが、底面が鋼板で覆われている場合、形式によらず底鋼板の腐食が進行すると、床版の耐荷性能に影響が生じたり、鏽片や腐食した鋼板の脱落、鋼板上にあるコンクリート片又は塊の落下などで第三者被害を及ぼすこともあることに注意が必要である。

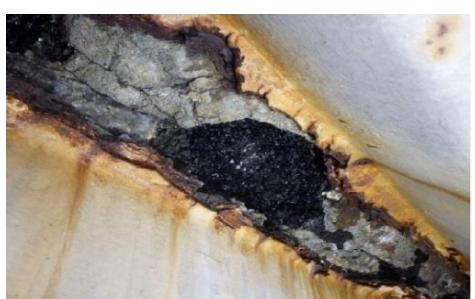
主桁と床版の接合部の鋼板が広く腐食によって断面減少している。また鋳汁の漏出からは断面欠損を生じて上面側からの雨水が漏れ出ている可能性がある。主桁と床版の一体性が損なわれていると耐荷性能は大きく低下している可能性が高い。

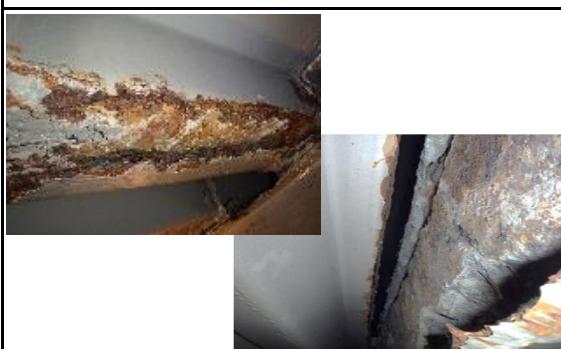
上面からの雨水で著しく腐食が進行した床版下面の鋼板が断面欠損を生じている。このような場合、床版コンクリートが脱落して第三者被害を及ぼす可能性がある。また床版としての耐荷性能は大きく低下している可能性が高い。

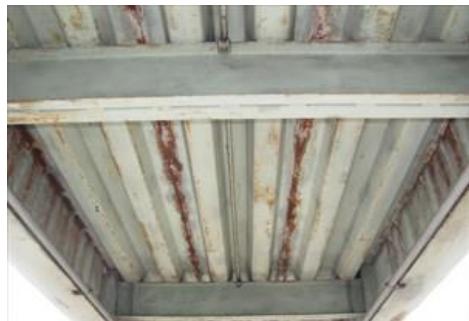
上面からの雨水で著しく腐食が進行した床版下面の鋼板が断面欠損を生じている。このような場合、床版コンクリートが脱落して第三者被害を及ぼす可能性がある。また床版としての耐荷性能は大きく低下している可能性が高い。

- 腐食による板厚減少や断面欠損の程度によっては、既に耐荷力が低下しており、地震等の大きな外力の作用に対して、所要の性能が発揮できない状態となっていることがある。
- 内面側から水の浸入により床版に欠損が生じている場合には、その周りでも内面側で著しく腐食が進行しており、歩道橋利用者が床版を踏み抜くおそれがある。また、腐食片やコンクリート片、又はコンクリートの塊が落下する危険性がある。

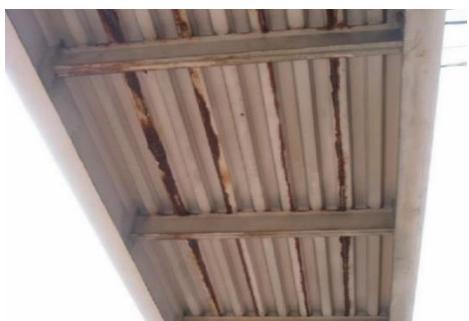
上部からの雨水の浸入の可能性があり、デッキプレートの継目や端部からのさび汁が生じている場合、裏面（上面）側から既に腐食が著しく進行し、継ぎ目で鋼板の一体性が失われていることもある。その場合、床版としての荷重を支持する機能の低下や腐食が著しい箇所での踏み抜きのおそれもある。

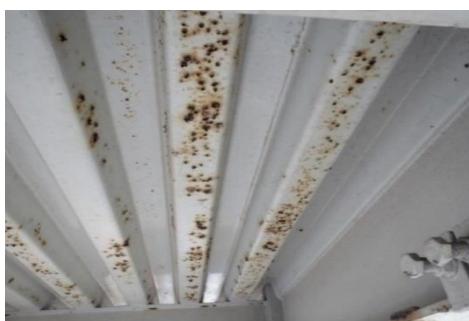
上部からの雨水の浸入の可能性があり、デッキプレートの継目や端部からのさび汁が生じている場合、裏面（上面）側から既に腐食が著しく進行し、継ぎ目で鋼板の一体性が失われていることもある。その場合床版としての荷重を支持する機能の低下や腐食が著しい箇所での踏み抜きのおそれもある。

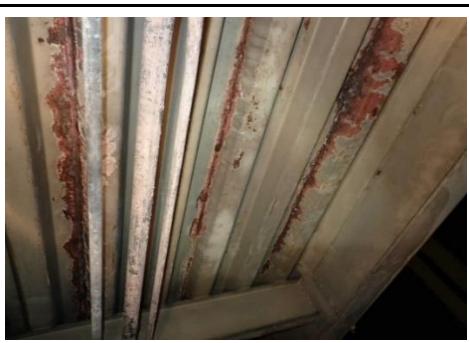
上面からの雨水によって底鋼板の腐食が下面に及んだ場合、塗膜が下層から損傷していくことで、外面側から劣化が進行した場合とは異なる塗膜の変状が見られることがある。塗膜表面で特異な変色や発錆が見られる場合、その性状や分布などにも着目して原因を推定する必要がある。

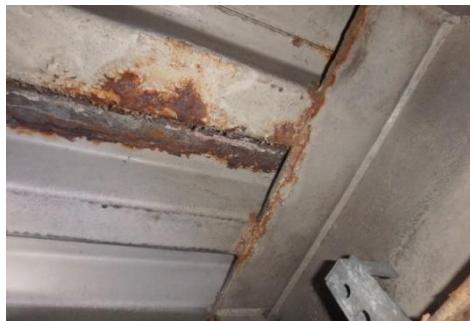
底鋼板の裏面まで著しい腐食が生じて断面欠損が生じている場合、荷重を支持する機能が低下し、歩道橋利用者が床版を踏み抜く可能性もある。また、床版を貫通してきた雨水が滴下して、床版より下に位置する他の部材や付属物の防食機能の低下や腐食を生じさせることがある。このような特定の部位に集中する水による腐食は原因が排除されないままでは急速に進行することがある。

- 床版内面に水の浸入の可能性が推測される場合には、床版内面側から腐食が進行している可能性がある。
- 鋼材の継目や、溶接部に漏水やさび汁が確認できる場合には、水が浸入している可能性があり、著しく劣化している場合がある。橋面の地覆（路面境界部）の変状なども見た上で、耐荷力への影響を把握するのが困難な場合には、橋面からの掘削調査（舗装などを撤去）により床版上面（鋼板）の状態を把握する等、詳細な状態の把握が必要な場合もある。

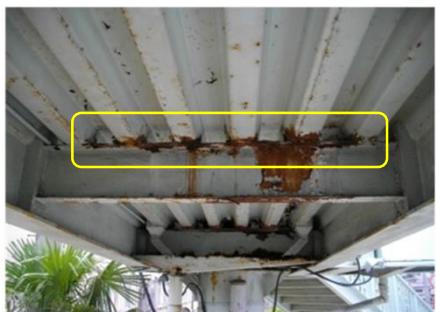
底鋼板の裏面まで著しい腐食が生じて断面欠損が生じている場合、床版を貫通してきた雨水が滴下して、床版より下に位置する他の部材や付属物の防食機能の低下や腐食を生じさせることがある。このような特定の部位に集中する水による腐食は原因が排除されないままでは急速に進行することがある。

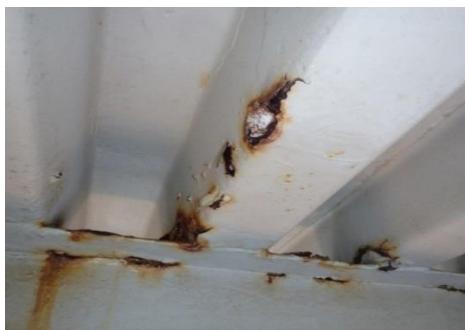
床版の底鋼板が上からの雨水で腐食する場合、水の浸入経路や縦横断勾配によっては特定の部位に腐食が生じることがある。その場合、原因が除去されないとその部位で急速に腐食が進行する可能性がある。また構造的に協働して抵抗する複数の部材が同じ位置で損傷すると耐荷性能が急速に低下することもある。

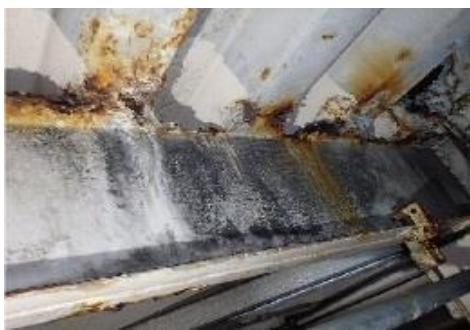
上面からの雨水で著しく腐食が進行した床版下面の鋼板が断面欠損を生じている。このような場合、床版コンクリートが脱落して第三者被害を及ぼす可能性がある。また床版としての耐荷性能は大きく低下している可能性が高い。
