歩道橋定期点検要領

令和6年9月

国土交通省 道路局 国道・技術課

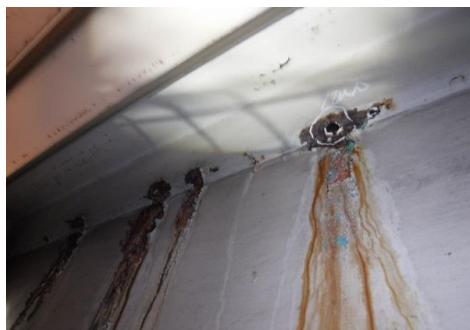
鋼床版の腐食部の下に位置する箇所で特に腐食が進行している場合、鋼床版が既に断面欠損して漏水していることがある。鋼床版の荷重を支持する機能の低下や錆等の落下による第三者被害のおそれもある。

- 床版内面に水の浸入の可能性が推測される場合には、床版内面側から腐食が進行している可能性がある。
- 鋼材の継目や、溶接部に漏水やさび汁が確認できる場合には、水が浸入している可能性があり、著しく劣化している場合がある。橋面の地覆（路面境界部）の変状なども見た上で、耐荷力への影響を把握するのが困難な場合には、橋面からの掘削調査（舗装などを撤去）により床版上面（鋼板）の状態を把握する等、詳細な状態の把握が必要な場合もある。

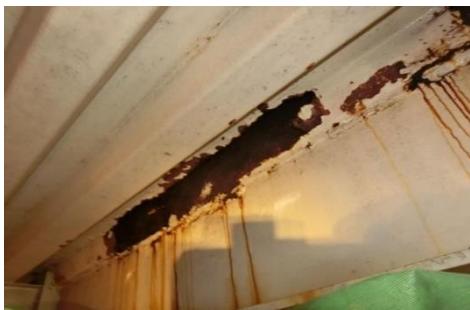
底鋼板の断面欠損部で床版を貫通してきた雨水が漏出している場合、下方に位置する部位や部材で防食機能の低下や腐食を著しく促進させることがある。このような特定の部位に集中する水による腐食は原因が排除されないままでは急速に進行することがある。

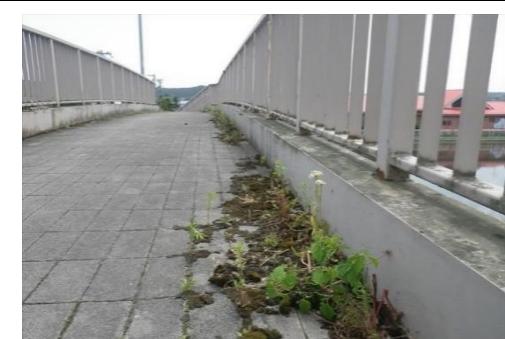
鋼床版上面に広く滯水が生じる場合、広範囲に腐食による板厚減少が生じることがあり、その場合、一部で断面欠損が確認された時点で、その周囲もほとんど健全な板厚が残っていないこともあるため荷重を支持する機能の低下や踏み抜き事故の発生にも注意が必要である。

- 床版内面に水の浸入の可能性が推測される場合には、床版内面側から腐食が進行している可能性がある。
- 鋼材の継目や、溶接部に漏水やさび汁が確認できる場合には、水が浸入している可能性があり、著しく劣化している場合がある。橋面の地覆（路面境界部）の変状なども見た上で、耐荷力への影響を把握するのが困難な場合には、橋面からの掘削調査（舗装などを撤去）により床版上面（鋼板）の状態を把握する等、詳細な状態の把握が必要な場合もある。

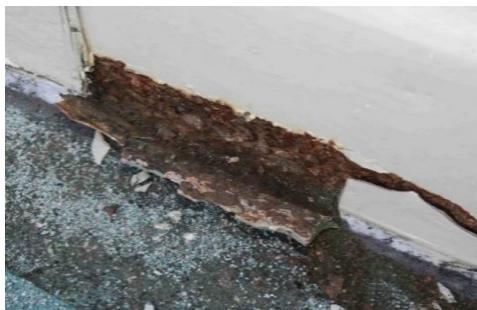
地覆と舗装の境界面に土砂の堆積が見られる場合、橋面の勾配等により、雨水の滞留が生じやすく湿潤な環境となっており、地覆に腐食が生じている可能性がある。土砂等を除去しなければ状態が把握できないことが多い。

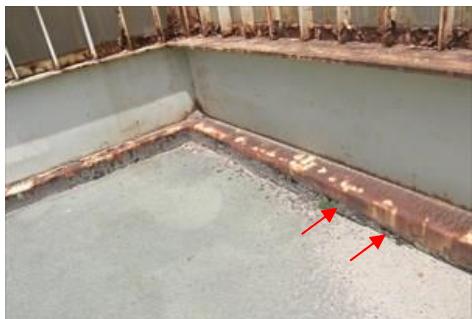
塗装にひびわれやうきが見られる場合、舗装等で見えない部分で断面欠損等が生じ地覆内に水が浸入している可能性がある。その場合、床版や主桁等の内部で腐食が進行しており、部材の耐荷力に影響を及ぼしている場合もある。

■路面境界部は滞水しやすく、外観の見た目以上に内部では腐食が進行していることがある。水の浸入口になっていると、床版、主桁、横桁の腐食の原因となる。

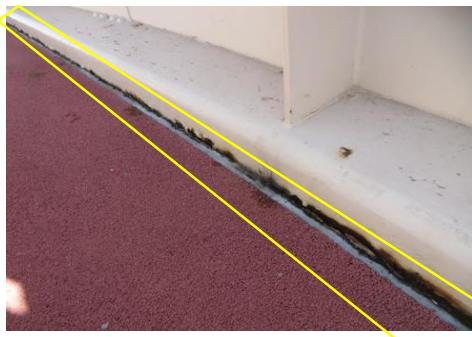
路面境界部で腐食による板厚減少が生じている場合、舗装等で見えない部分で断面欠損等が生じ地覆内に水が浸入している可能性がある。その場合、床版や主桁等の内部で腐食が進行しており、部材の耐荷力に影響を及ぼしている場合もある。

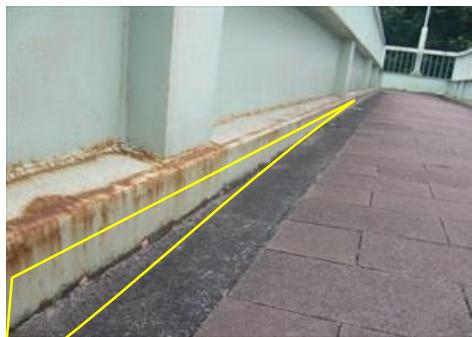
路面境界部で腐食が生じている場合、舗装等で見えない部分で断面欠損等が生じ地覆内に水が浸入している可能性がある。その場合、床版や主桁等の内部で腐食が進行しており、部材の耐荷力に影響を及ぼしている場合もある。

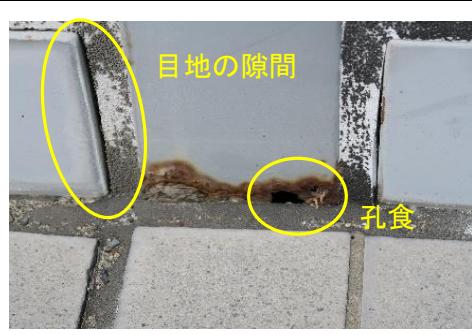
路面境界部で腐食が生じている場合、舗装等で見えない部分で断面欠損等が生じ地覆内に水が浸入している可能性がある。その場合、床版や主桁等の内部で腐食が進行しており、部材の耐荷力に影響を及ぼしている場合もある。

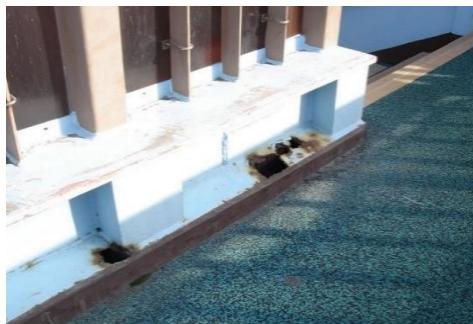
橋面上で目地の割れや隙間、孔食が見られる場合、水みちになり、裏面側の床版や主桁等で腐食が進行している場合がある。

- 腐食環境（塩分の影響の有無、雨水の滞留や漏水の影響の有無、高湿度状態の頻度など）によって、腐食速度は大きく異なることを考慮しなければならない。
- 路面境界部は滞水しやすく、外観の見た目以上に内部では腐食が進行していることがある。水の浸入口になっていると、床版、主桁、横桁の腐食の原因となる。

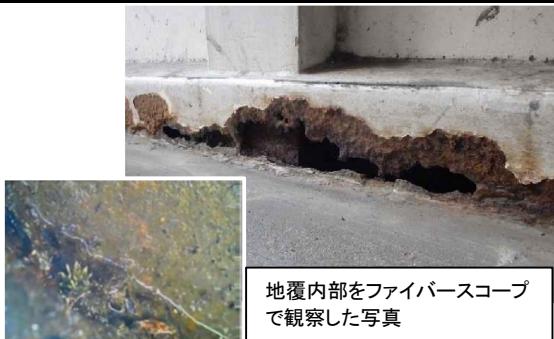
腐食により、明らかな断面欠損や著しい板厚減少が見られる場合、地覆内に水が浸入し、床版や主桁等の内部で腐食が進行しており、部材の耐荷力に影響を及ぼしている場合もある。

地覆内部をファイバースコープ
で観察した写真

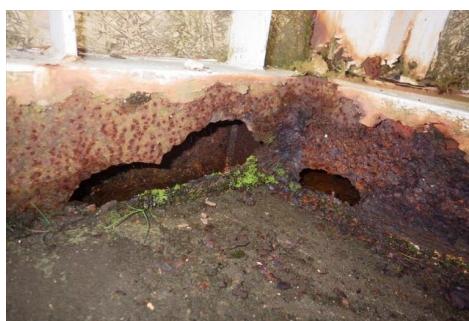
腐食により、明らかな断面欠損や著しい板厚減少が見られる場合、地覆内に水が浸入し、床版や主桁等の内部で腐食が進行しており、部材の耐荷力に影響を及ぼしている場合もある。

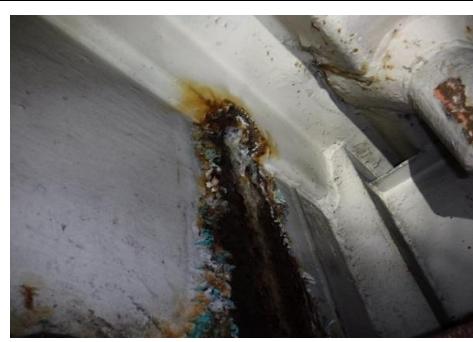
腐食により、明らかな断面欠損や著しい板厚減少が見られる場合、地覆内に水が浸入し、床版や主桁等の内部で腐食が進行しており、部材の耐荷力に影響を及ぼしている場合もある。

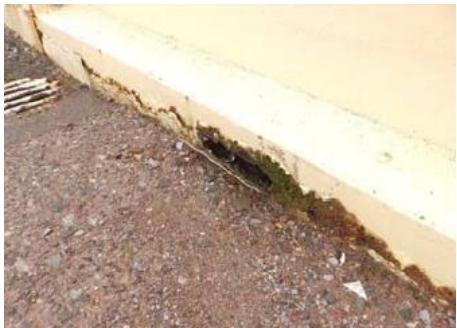
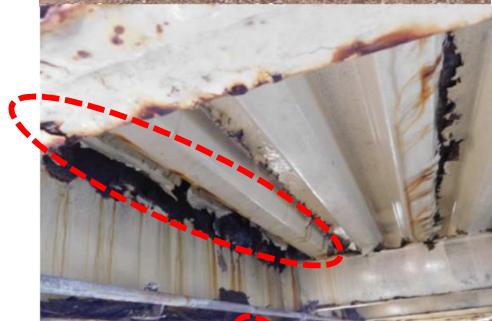
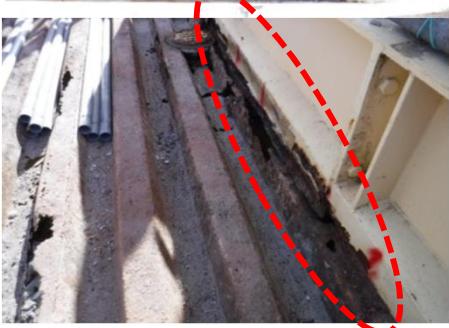
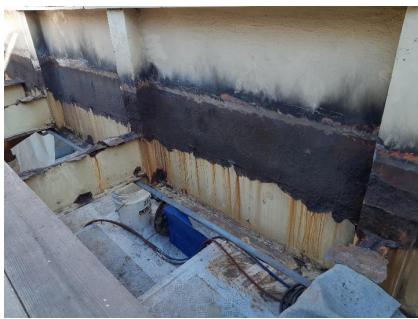
主桁と床版デッキプレートとの接合部付近から漏水が確認できる場合、地覆から水が浸入している可能性があり、床版デッキプレートや主桁の内側に腐食による断面減少が生じて耐荷力に影響を及ぼしている場合もある。

■孔食が生じていると地覆内部に雨水等が浸入し、内部で広範囲に腐食が生じることがあり、特に凍結防止剤を含む浸入水は腐食が促進する。このため、耐荷力への影響を把握するために、内部について詳細な状態の把握を検討することが必要な場合もある。

※ 舓装を除去した後の地覆の状態

※ 舓装を除去した後の主桁腹板の状態

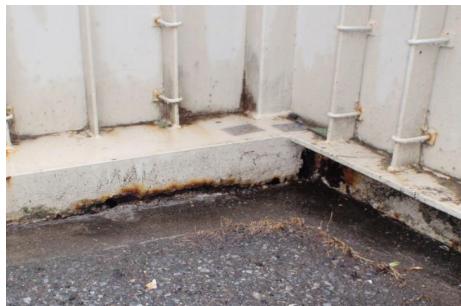
腐食により地覆外面に明らかな断面欠損や著しい板厚減少が見られる場合、地覆内に水が浸入し、主桁や床版端部に滲水し、内部から主桁や床版の腐食を進展させることがある。デッキプレート上面や主桁の腐食の著しい進展が懸念されるだけでなく、既に腐食が局所的に進展している可能性がある。

■孔食が生じていると地覆内部に雨水等が浸入し、内部で広範囲に腐食が生じることがある。このため、耐荷力への影響を把握するために、地覆内部のデッキプレート上面や主桁の腐食について詳細な状態の把握を検討することが必要な場合もある。

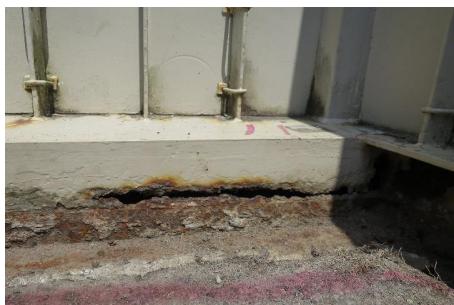
地覆際に滯水跡が確認され、腐食により、明らかな断面欠損や著しい板厚減少が見られる場合、地覆内に水が浸入し、主桁や床版端部に滯水し、内部から主桁や床版の腐食を進展させことがある。デッキプレートや主桁の腐食の著しい進展が懸念されるだけでなく、既に腐食が局所的に進展している可能性がある。

※ 舓装を除去した後の地覆の状態

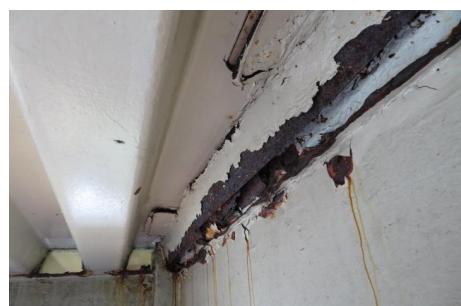
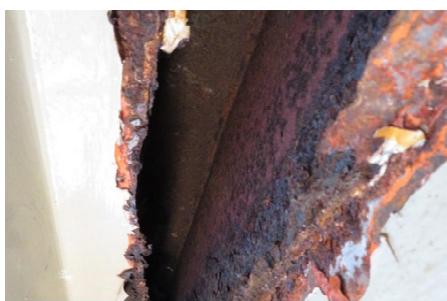
※ 腐食片を除去した後の主桁腹板の状態

■孔食が生じていると地覆内部に雨水等が浸入し、内部で広範囲に腐食が生じることがある。このため、耐荷力への影響を把握するために、地覆内部のデッキプレート上面や主桁の腐食について詳細な状態の把握を検討することが必要な場合もある。

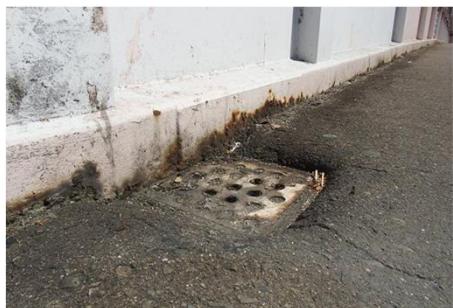
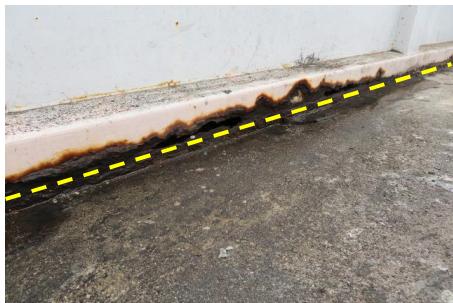
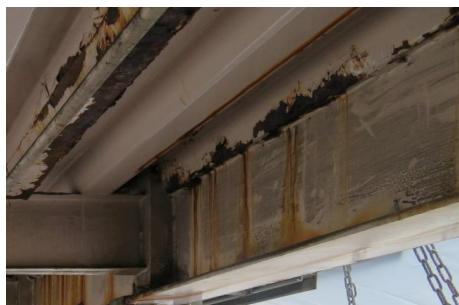
※ 舗装を除去した後の地覆の状態

腐食により地覆外面に明らかな断面欠損や著しい板厚減少が見られる場合、地覆内に水が浸入し、主桁や床版端部に滲水し、内部から主桁や床版の腐食を進展させることがある。デッキプレート上面や主桁の腐食の著しい進展が懸念されるだけでなく、既に腐食が局所的に進展している可能性がある。

■孔食が生じていると地覆内部に雨水等が浸入し、内部で広範囲に腐食が生じることがある。このため、耐荷力への影響を把握するために、地覆内部のデッキプレート上面や主桁の腐食について詳細な状態の把握を検討することが必要な場合もある。

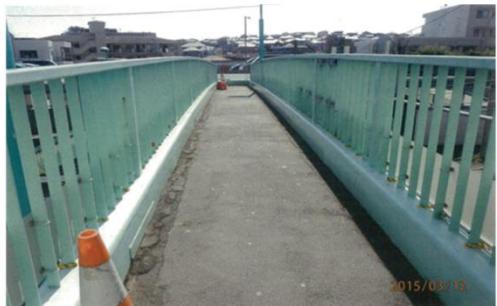
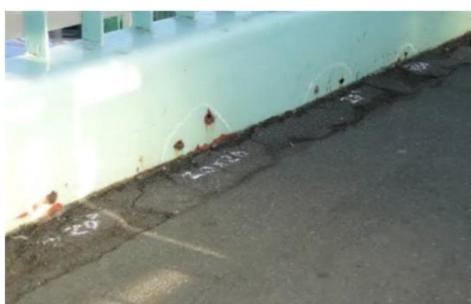
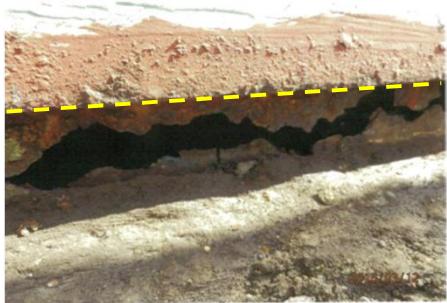
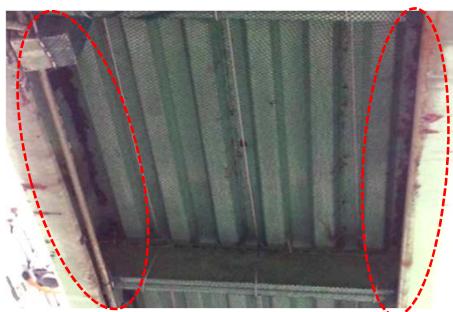
※ 舗装を除去した後の地覆の状態

■孔食が生じていると地覆内部に雨水等が浸入し、内部で広範囲に腐食が生じることがある。このため、耐荷力への影響を把握するために、地覆内部のデッキプレート上面や主桁の腐食について詳細な状態の把握を検討することが必要な場合もある。

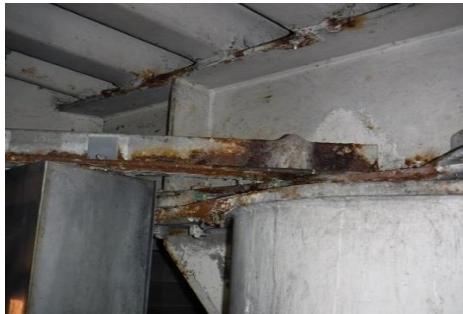
上下部接続部は狭隘で湿潤環境となりやすく防食機能の低下や腐食が促進されることがある。また床版など上部構造からの漏水があると、その直下周辺で急速に防食機能の低下や腐食の進行が生じることがある。

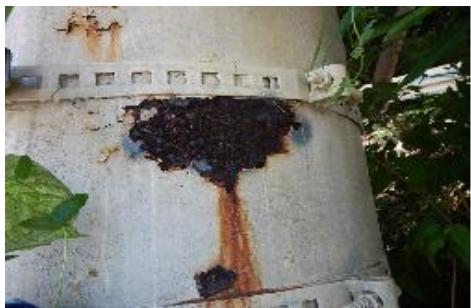
橋脚柱の表面に附属物などで突起や段差があると流下する雨水が同じ箇所に滞留して局部的に防食被膜の劣化や腐食が促進されることがある。橋脚柱と異種の金属の附属物が設置されている場合、防食被膜の劣化や損傷により絶縁機能が失われる異種金属接触腐食が生じることがある。

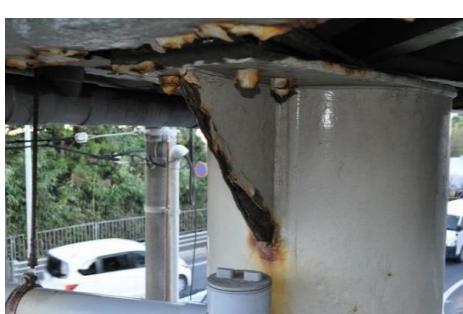
橋脚柱に設けられた補剛材など縦方向部材は水みちとなりやすく、防食被膜の劣化や腐食が促進されることがある。補強材端部の溶接部は応力集中により疲労亀裂を生じやすい箇所であるが腐食により亀裂が視認にくくなることに注意が必要である。

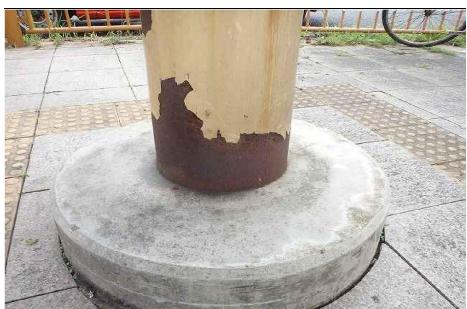
塗膜が層状に剥離して脱落している場合、防食機能が当初より十分でなかったり、浮きを生じて広範囲に防食機能が低下していることがある。その場合、そのまま放置すると密着していない塗膜下を含め広範囲に腐食が急速に進行していくこともある。

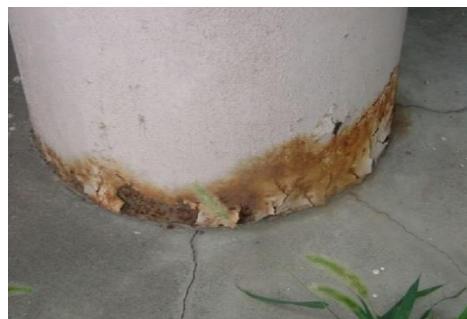
柱基部のコンクリートにひびわれがあると、雨水が浸入して柱本体や鉄筋が地中で腐食することがある。また、湿潤環境となりやすい地際部では防食被膜の劣化や鋼製柱の腐食が進行しやすく、板厚減少や断面欠損に至ることもある。断面欠損を生じると柱内部にも雨水が浸入する。

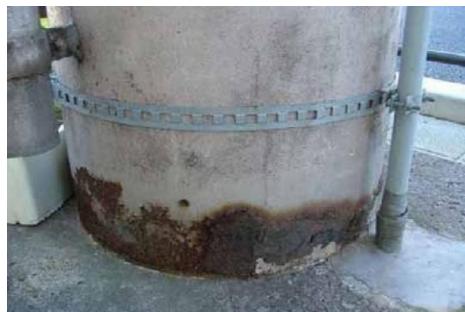
橋脚基部は湿潤環境になりやすく基部近傍で橋脚全周に局部的に腐食が進行して板厚減少や断面欠損を生じることがある。全断面が断面減少すると柱部材では耐荷力が著しく低下し、橋脚柱では座屈や倒壊が生じやすくなることに注意が必要である。

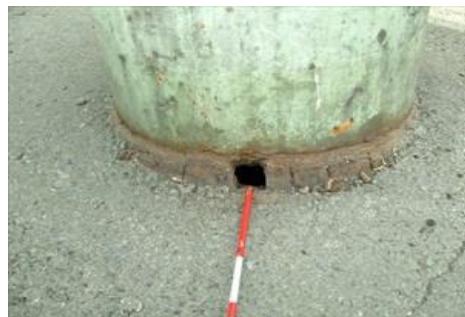
湿潤環境となりやすい地際部では防食被膜の劣化や鋼製柱の腐食が進行しやすく、根巻きコンクリートのひびわれや橋脚柱との隙間からも雨水が浸透して直接視認できない地中部でも腐食が進行して板厚減少や断面欠損に至ることもある。

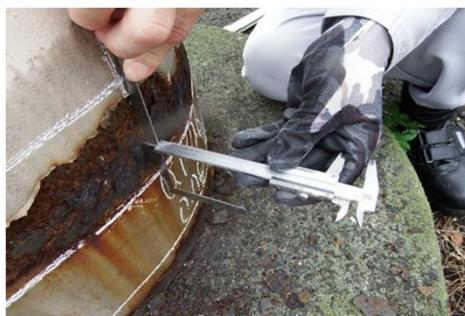
橋脚基部では橋脚全周に局部的に腐食が進行することが多い。著しい腐食を生じる位置は、湿潤環境になりやすい地際だけでなく、跳ね水の当たる箇所や溶接線など段差や凹凸がある位置など構造や立地によって様々である。原因によっては放置すると急速に腐食が進行する。

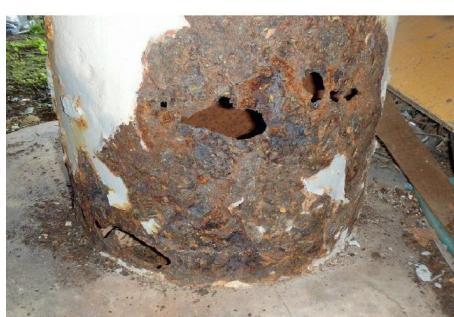
鋼製橋脚のような閉断面部材では、何らかの原因で内部に雨水が浸入すると柱基部内部に滯水を生じたり、結露を繰り返すなどで内部から腐食が進行することがある。その場合、外面に防食被膜の劣化や発錆などの異常が現れたときには既に耐荷力が大きく低下していることもある。

■地際に腐食による板厚減少が生じている場合には、橋脚内部に雨水等が浸入し滯水や腐食が生じることがあるため、打音や触診等に加えて、試掘（ハツリ含む）や非破壊検査など、内部の詳細な状態の把握を行うことも検討する必要がある場合もある。

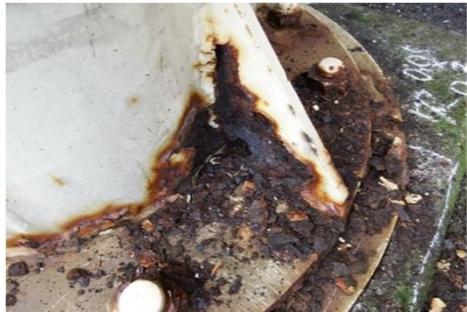
橋脚柱を流下した水が速やかに排除されず滞留すると高湿度環境が継続して著しく腐食を進行させることがある。補強材の溶接部に腐食減肉や腐食による表面凹凸が生じると亀裂が生じやすくなる。なお腐食部では錆を除去しないと亀裂の有無を目視で確認することは難しい。

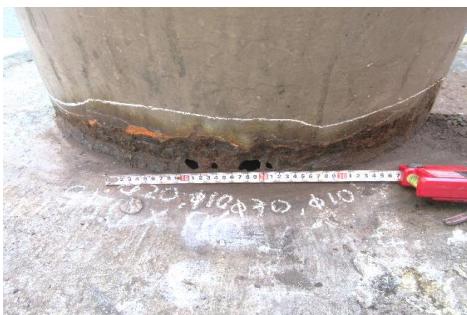
橋脚基部の局部で板厚減少を伴う腐食が生じている場合、何らかの原因で浸入した雨水等の柱内部での滞留によって、内部からの腐食が進行している場合がある。柱としての耐荷力が低下しており、地震等の作用により座屈や倒壊が生じる可能性がある。

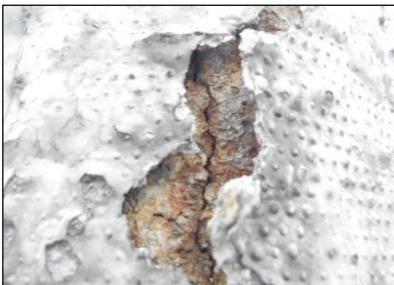
貼紙防止のアルミ被覆がされた鋼製橋脚柱で母材に腐食が生じている。電位差のある異種金属が直接接触したり雨水の介在で電気的に接続されると腐食が急速に進行する異種金属接触腐食が生じる。放置すると短期間で断面欠損に至ることもある。塗装や樹脂材で絶縁して異種金属を組み合わせた仕様の場合、絶縁不良に注意が必要である。

- 橋脚に孔食が確認できる場合には、橋脚内部に雨水等が浸入し滯水や腐食が生じることがあるため、内部の詳細な状態の把握を行うことも検討する必要がある。
- 異種金属接触腐食は、電位差のある異種の金属が接触していたり、極めて近接している場合に雨水等の水分によって電気的に接続されることで、より電位差の低い（卑な）金属が激しく腐食する現象である。附属物やその取付ボルトなどで鋼製橋脚など本体部材と異なる金属材料が用いられることも多く注意が必要である。

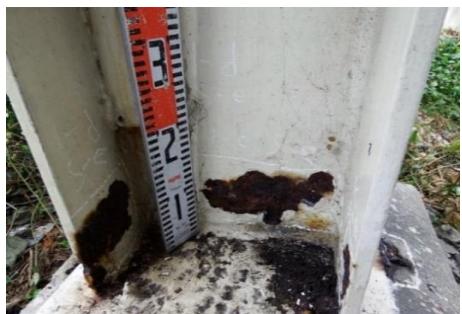
H型部材など開断面の形式の柱部材では地際部で狭隘な空間ができやすく、塵埃の堆積や排水勾配の不足なども生じやすいことから滯水を生じたり湿潤環境が継続することも多い。防食被膜の劣化や損傷を放置すると急速に腐食が進行することがある。

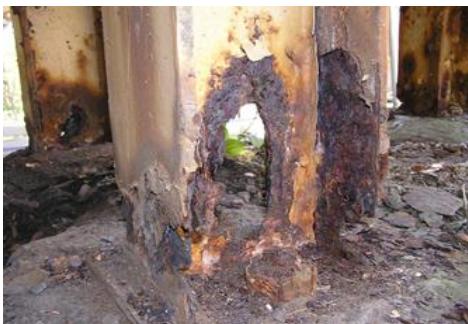
H型部材など開断面の形式の柱部材では地際部で狭隘な空間ができやすく、塵埃の堆積や排水勾配の不足なども生じやすいことから滯水を生じたり湿潤環境が継続することも多い。防食被膜の劣化や損傷を放置すると急速に腐食が進行することがある。

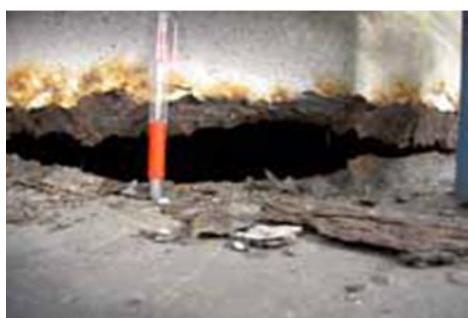
橋脚基部に腐食により、断面欠損や著しい板厚減少が生じている場合、既に耐荷力が低下して、地震等の作用により座屈や倒壊のおそれもある。

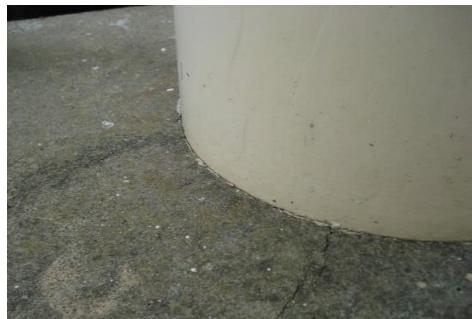
根巻きコンクリートにひびわれが見られる場合、内部への雨水の浸透が想定される。湿潤環境が継続すると橋脚本体や内部鋼材の腐食が進展する可能性がある。

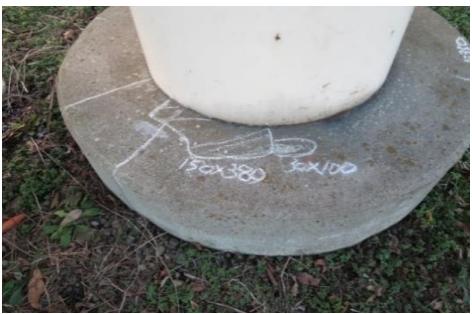
根巻きコンクリートにひびわれが見られる場合、内部への雨水の浸透が想定される。湿潤環境が継続すると橋脚本体や内部鋼材の腐食が進展する可能性がある。

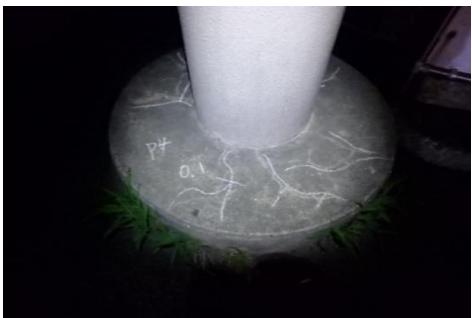
根巻きコンクリートにひびわれや石灰分の滲出が見られる場合、内部への雨水の浸透が想定される。湿潤環境が継続すると橋脚本体や内部鋼材の腐食が進展する可能性がある。

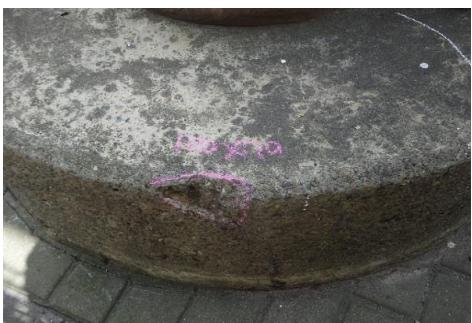
根巻きコンクリートに変色や欠損が見られる場合など、その原因及び根巻きコンクリートや橋脚の耐荷力等への影響が推定できない場合には、詳細な状態の把握を行う必要がある場合もある。

- 根巻きコンクリートにひびわれ等が生じ、路面境界に滞水や腐食が認められる場合には、コンクリート内部で鋼材の腐食が進行している可能性がある。
- 根巻きコンクリートの変状やひびわれの原因及び根巻きコンクリートや橋脚の耐荷力等への影響が推定できない場合には、詳細な状態の把握を行う必要性について検討するのがよい。

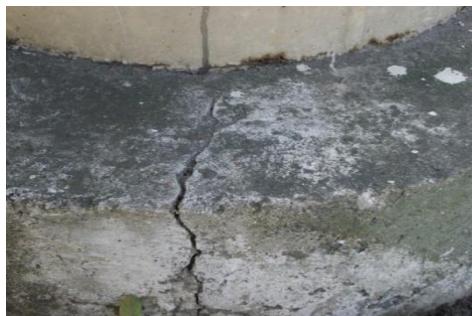
根巻きコンクリートにひびわれや変色が見られる場合、雨水の浸入により橋脚本体や内部鋼材の腐食が進行している可能性がある。また、根巻きコンクリートの機能が低下しており、その影響を考慮する必要がある。

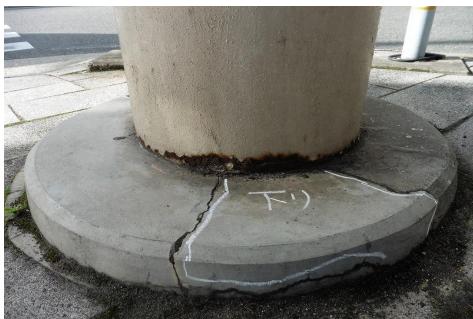
根巻きコンクリートにひびわれやうきが見られる場合、根巻きコンクリートと橋脚の境界部で腐食が生じているなど、雨水の浸入により橋脚本体や内部鋼材の腐食が進行し、耐荷力が低下している可能性がある。また、根巻きコンクリートの機能が低下しており、その影響を考慮する必要がある。

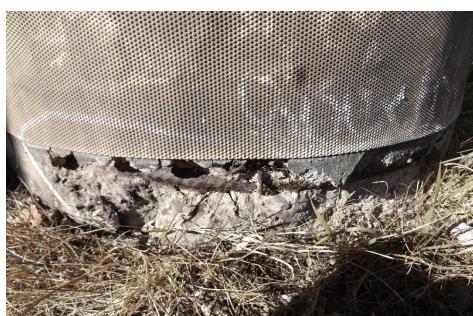
根巻きコンクリートの欠損が見られる場合、その原因によっては、雨水の浸入により橋脚本体や内部鋼材の腐食が進行し、耐荷力が低下している可能性がある。また、根巻きコンクリートの機能が低下しており、その影響を考慮する必要がある。

- 根巻きコンクリートにひびわれ等が生じ、路面境界に滯水や腐食が認められる場合には、コンクリート内部で鋼材の腐食が進行している可能性がある。
- 根巻きコンクリートの変状やひびわれの原因、橋脚の耐荷力等への影響が推定できない場合には、詳細な状態の把握を行う必要性について検討するのがよい。

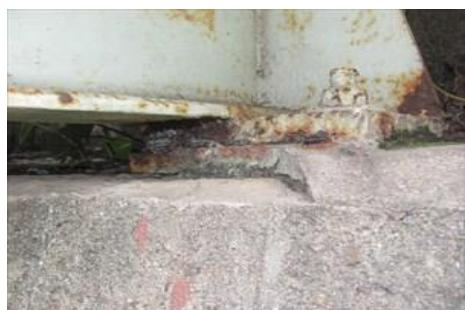
支承周りは狭隘で塵埃の堆積や目地部からの漏水などの影響も受けやすいなど、様々な理由で高湿度環境となりやすい。そのため防食機能の低下や腐食が急速に進むことがある。

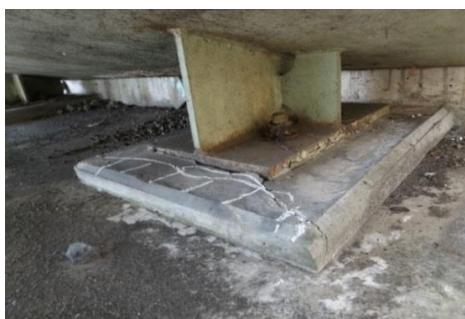
支点部の台座コンクリートや下部構造天端にひびわれがあると、雨水が浸入して内部鋼材を腐食させることがある。環境が改善されないまま放置されると、地震や群衆荷重に対して支承や下部構造の所要の耐荷性能が発揮されない可能性もある。

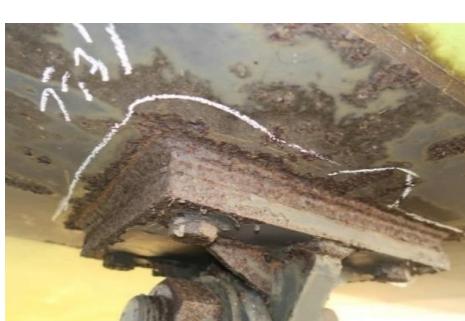
溶接線とその近傍は表面凹凸で滯水を生じやすい一方、塗膜品質が確保しにくい場所であり、塗膜の劣化や鋼材の腐食が進行しやすい。支承周りの溶接部には応力集中による亀裂が生じやすく、腐食による断面減少や表面凹凸は亀裂の発生を助長することがある。

- 腐食環境（塩分の影響の有無、雨水の滞留や漏水の影響の有無、高湿度状態の頻度など）によって、腐食速度は大きく異なることを考慮しなければならない。
- 応力集中が生じる部位であり、亀裂が生じている可能性についても注意が必要である。

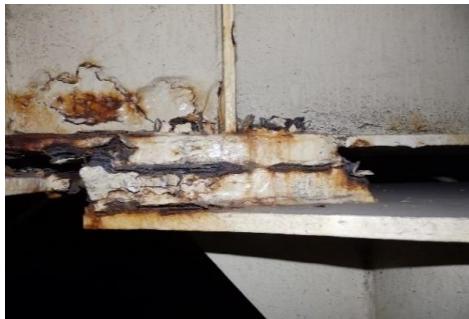
支点部は構造的に滯水しやすいなど高湿度環境になりやすい。支点部は部材の各部に大きな応力集中が生じやすく、腐食による断面減少や断面欠損、あるいは部材の固着が生じると支点部としての耐荷性能を大きく低下させたり、支点が所定の機能を失うこともある。

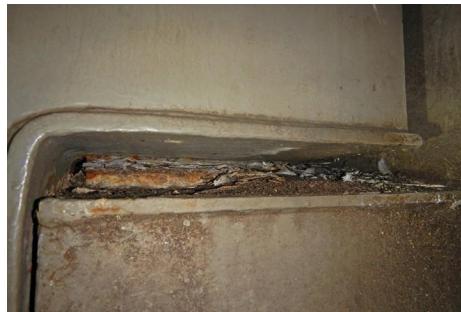
ゲルバー部は、漏水や滯水が生じやすく防食機能の低下や鋼材の腐食が生じやすい。一方で、外観目視が困難な場合が多いため、状態の把握には注意が必要である。

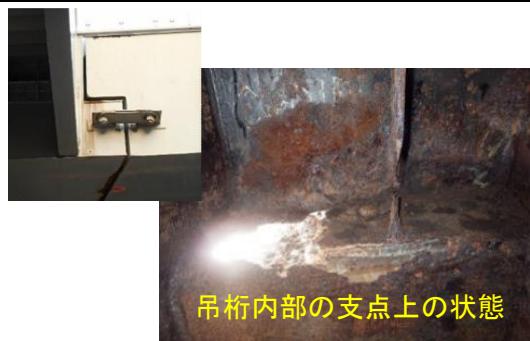
配管等の貫通孔や孔食からゲルバー桁内部に水が浸入することで滯水が生じ、高湿潤環境により防食機能の低下や腐食が生じやすくなる場合がある。既に支承周りで腐食、減肉、欠損が進行している場合もある。外観からは目視困難であり、状態の把握には注意が必要である。

- ゲルバー部の上沓・下沓と鋼材との接合部及び周辺に腐食により板厚減少等が生じている場合、支承機能に及ぼす影響を把握するために、詳細に状態を把握する必要がある場合もある。
- 孔食からの水の浸入で内部でも腐食が生じていることもある。内部で腐食が進行している場合には、既に支承周りで腐食、減肉、孔食が進行している場合もある。

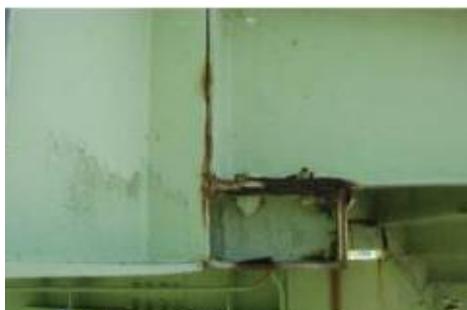
支点部では支承や部材同士がボルト接合されている場合も多い。ボルトや接続部の鋼材に腐食による断面減少が生じると、接合力が低下するなどにより接続部としての機能が低下するだけではなく、構造全体の耐荷性能に影響を及ぼす可能性もある。

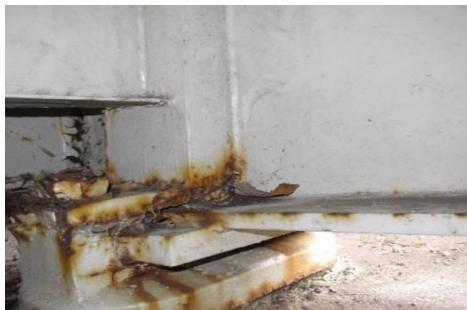
支承が腐食している場合、板厚の減少量の大小にかかわらず、固着等により可動機能が喪失・低下している場合がある。設計の想定とは異なることで、常時の作用に対して主桁に亀裂が生じたり、地震等の大きな作用に対して支承としての所要の耐荷性能が発揮されない可能性もある。

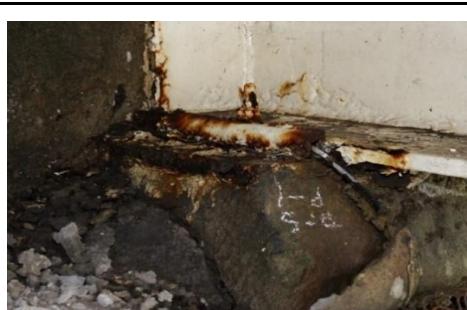
支承が腐食している場合、板厚の減少量の大小にかかわらず、固着等により可動機能が喪失・低下している場合がある。設計の想定とは異なることで、常時の作用に対して主桁に亀裂が生じたり、地震等の大きな作用に対して支承としての所要の耐荷性能が発揮されない可能性もある。

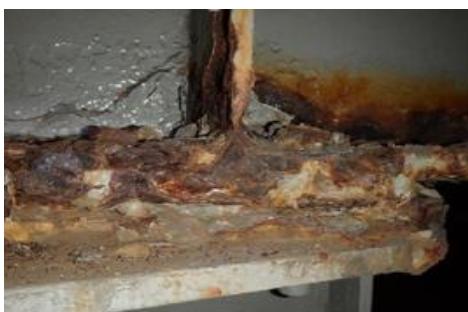
支承が腐食している場合、板厚の減少量の大小にかかわらず、固着等により支承としての回転機能が喪失・低下している場合がある。設計の想定とは異なることで、常時の作用に対して主桁に亀裂が生じたり、地震等の大きな作用に対して支承部が所要の耐荷性能を発揮できないこともある。

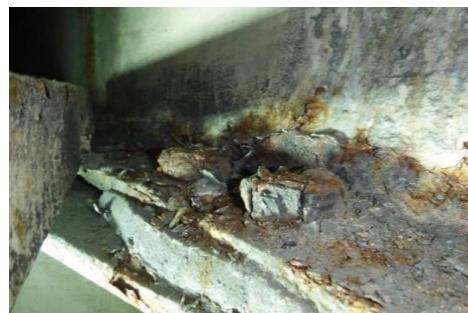
支点部の鉛直補剛材下端部は、雨水の滞留や塵埃の堆積を生じやすく防食機能の低下や腐食の促進が生じやすい。補剛材および近傍の桁部材に断面減少や断面欠損が生じると、局部的であっても群衆荷重や地震の作用に対して局部座屈や破断が生じる可能性がある。

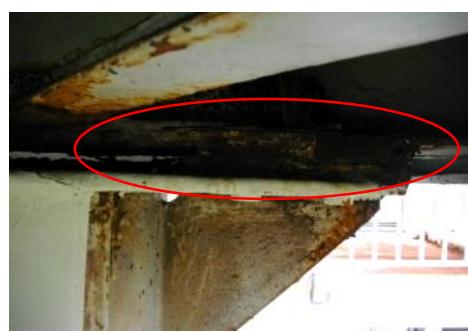
高力ボルトはナットやボルト頭が腐食による断面減少を生じると軸力抜けを生じたり、接合部分の鋼板の腐食や接合部分からの雨水の浸入によるボルト軸部の腐食などにより接着力が低下していることがある。

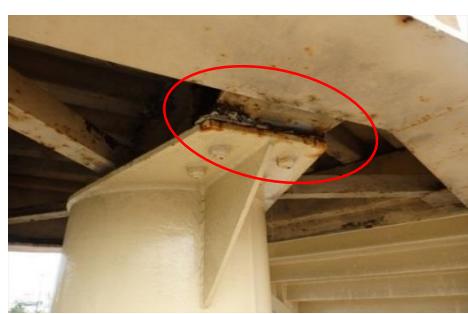
横断歩道橋では橋脚柱と上部構造の横桁が直接ボルトで接合される形式のものもある。横桁に腐食による板厚減少などが確認される場合、ボルトにも腐食が生じている可能性が高く、減肉により緩みが生じていると、ボルトに曲げ応力が生じるなどで破断する可能性もあることに注意が必要である。また、横桁に腐食前から亀裂などが発生している可能性もあり、狭隘部で変状が観察しにくい箇所であることに注意が必要である。

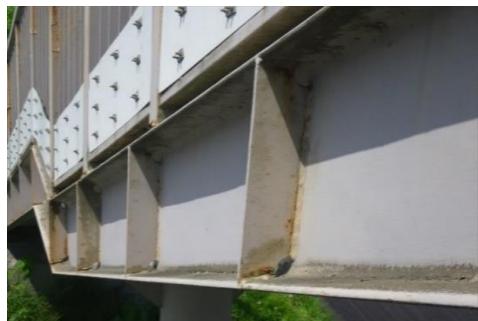
上下部接続部では上部構造から流下してきた雨水が滞留したり、同じ箇所が水切りになるなどで防食機能の低下や腐食の促進が生じやすい。また、鳥獣の糞尿等が堆積して塗膜が劣化することもある。上下部接続部は地震等の作用の影響を受けやすく、腐食が進行すると、横断歩道橋に作用する水平力に対して、上下部接続部にて所要の耐荷性能が発揮できなくなる可能性に注意が必要である。

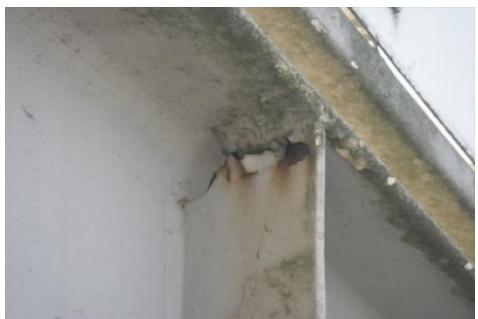
階段部の桁部材は、階段部の作用に対して荷重を支持し、階段部の上下部接続部に伝達するだけではなく、構造形式によっては、地震時に実質的に横断歩道橋本体からの水平力を分担する場合もある。そのため、腐食による板厚減少や断面欠損の影響も、部材としての耐荷機構や役割によっても異なってくることに注意が必要である。

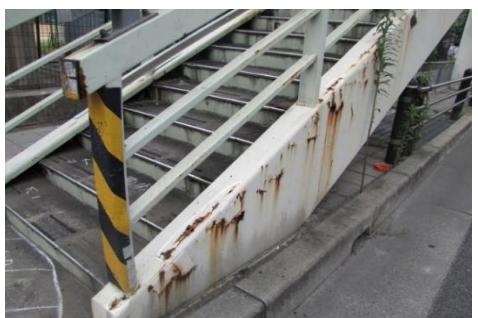
桁形式部材の補剛材に亀裂や腐食による断面欠損が生じると桁の耐荷性能が大きく低下することがある。なお鋼材の亀裂は、その新旧や発生原因によらず停滯していたものが急遽進展しはじめることがあるなど、今後の推移の予測は一般に難しい。

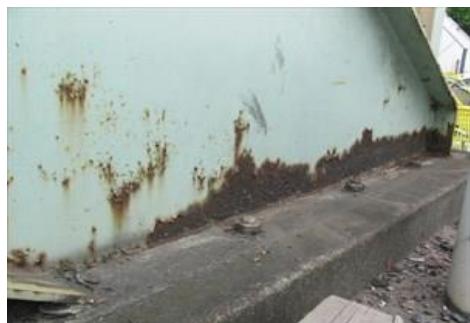
階段部の外側で、内側の踏み板の位置に合致した局部的な塗膜の劣化や腐食が見られる場合、踏み板側から腐食が進行して既に大きく断面減少していたり断面欠損に至っていることもある。その場合、階段の構造安全性のみならず利用者の安全にも影響を及ぼすことがある。

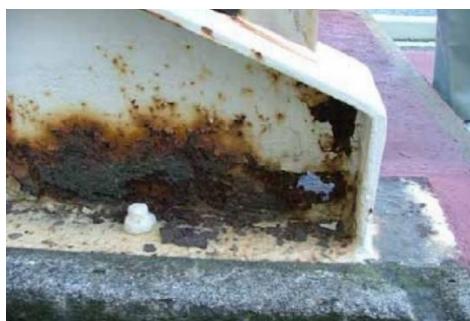
階段基部付近は、滞水しやすく上方からの雨水も流下してくるため防食機能の劣化や腐食が生じやすい。局部的に腐食が進行している場合、階段部の構造によっては耐荷性能が大きく低下することがある。また、環境が改善されないと腐食は急速に進行しやすい。

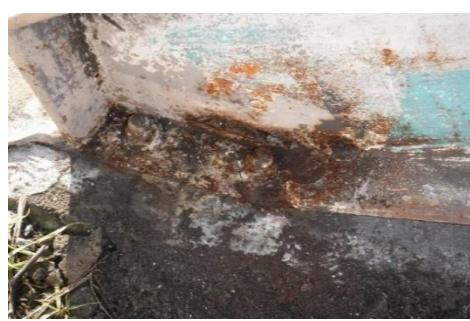
階段基部付近は、滞水しやすく上方からの雨水も流下してくるため防食機能の劣化や腐食が生じやすい。局部的に腐食が進行すると断面欠損に至ることもある。階段基部の断面欠損は地震等の大きな作用に対して荷重が支持できず、所要の耐荷性能が発揮できない可能性がある。また、環境が改善されないと腐食は急速に進行しやすい。

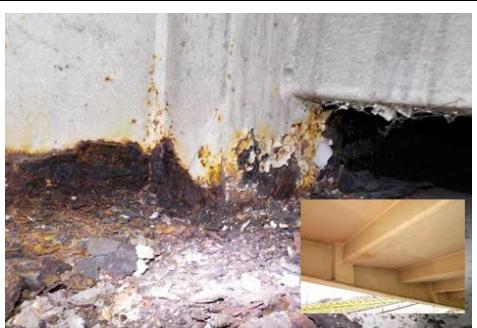
階段踏み板の隅部は塵埃の堆積が生じやすく、上方からの雨水の流下もあって局部的に腐食が進行しやすい。踏み板上面には舗装やモルタル板などが設置されていることが多く、局部的な腐食進行箇所の視認が困難な場合もある。

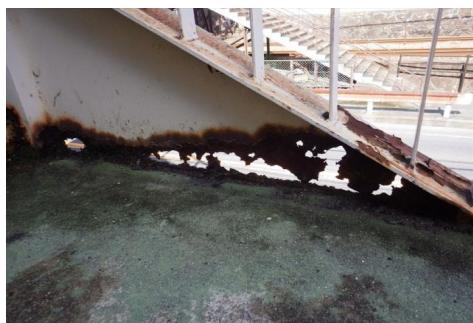
階段部の主桁と踏み板・蹴上げの接合部に顕著な断面減少を伴う腐食が生じている場合、このまま放置されると断面欠損に至り、耐荷力の低下が生じる可能性がある。

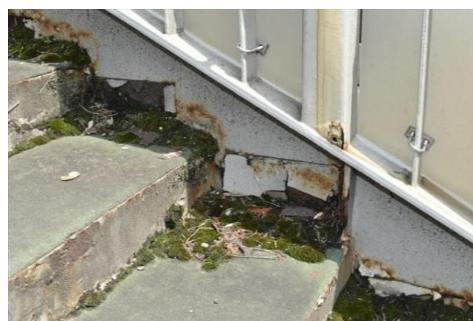
階段部の主桁に腐食により、断面欠損や著しい板厚減少がある場合、地震等の作用に対して実質的に階段部にも横断歩道橋本体からの水平力が作用する場合もあることから、階段桁の構造形式や腐食の発生位置によっては、腐食部にて座屈等が生じ、階段の利用が困難になることや、横断歩道橋本体の状態にも影響を及ぼす可能性がある。

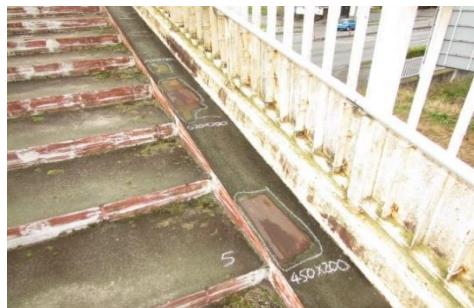
腐食しやすい階段踏み板隅部で補修や再塗装が行われている箇所で、補修部の再劣化や著しい腐食に至っている場合、補修や補強の効果が失われているだけでなく、補修や補強を行った時点よりも板厚減少や断面欠損など損傷の程度は大きくなっていることもある。

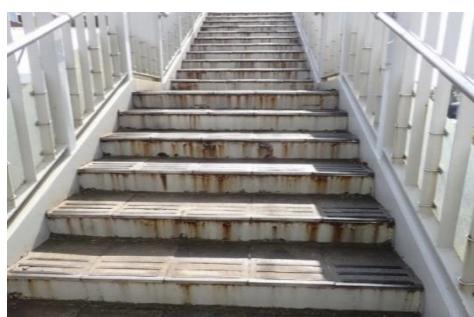
母材の板厚減少はほとんど生じていない場合でも、広範囲に防食被膜の劣化が進行している場合、防錆機能が著しく低下しているため、放置すると急速に腐食が進行する場合もある。

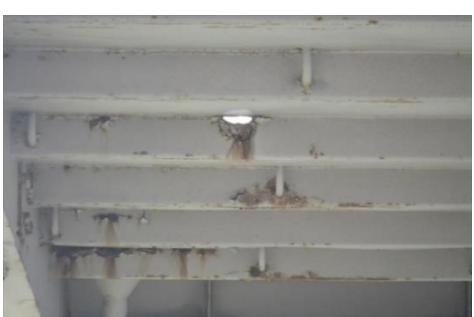
踏み板上面は上からの雨水が流下してくることに加えて、舗装に滑り止めの凹凸があることで滞水しやすく、舗装面の下に浸透し、蹴上げ上面にも滞留しやすい。そのため蹴上げ部に腐食や錆汁が見られる場合、既に踏み板に著しく腐食が進行していることもある。

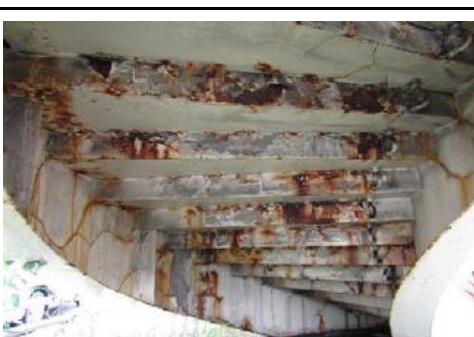
踏み板上面は上からの雨水が流下してくることに加えて、舗装に滑り止めの凹凸があることで滞水しやすく、舗装面の下に浸透し、蹴上げ上面にも滞留しやすい。上側から異常が確認しにくい場合でも、下側から防食被膜の劣化や腐食断面欠損や錆汁の漏出が確認できることがある。

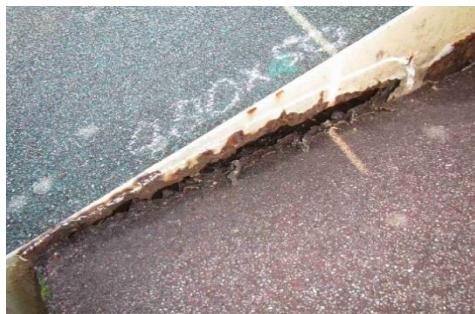
踏み板上面は上からの雨水が流下してくることに加えて、舗装に滑り止めの凹凸があることで滞水しやすく、舗装面の下に浸透し、蹴上げ上面にも滞留しやすい。上側から異常が確認しにくい場合でも、下側から防食被膜の劣化や腐食断面欠損や錆汁の漏出が確認できることがある。

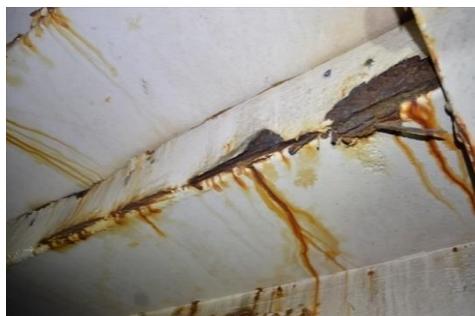
踏み板と蹴上げの境界に連続した板厚減少を伴う腐食が生じている場合、踏み板が所定の鉛直荷重を支持できず、耐荷性能が低下している可能性がある。

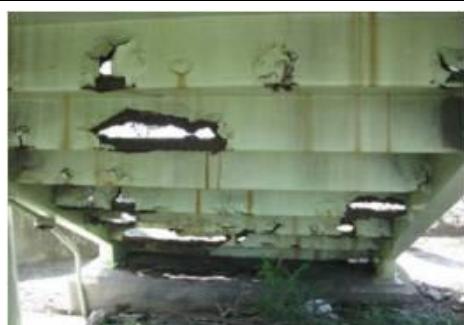
踏み板上面は上からの雨水が流下しにくく、舗装面の下に浸透し、蹴上げ上面にも滞留しやすい。また薄鋼板の踏み板では排水勾配が機能せず奥側の蹴上げ部との境界部に滯水して、その近傍で集中的に腐食が進行することがある。

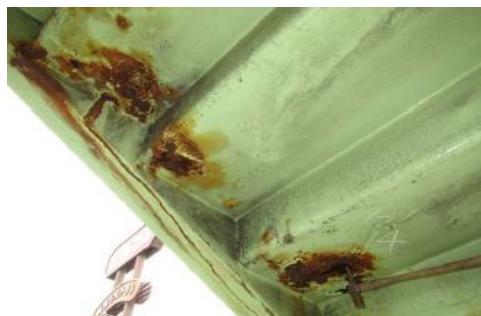
踏み板上面は上からの雨水が流下しにくく、舗装面の下に浸透し、蹴上げ上面にも滞留しやすい。また薄鋼板の踏み板では排水勾配が機能せず奥側の蹴上げ部との境界部に滯水して、その近傍で集中的に腐食が進行することがある。

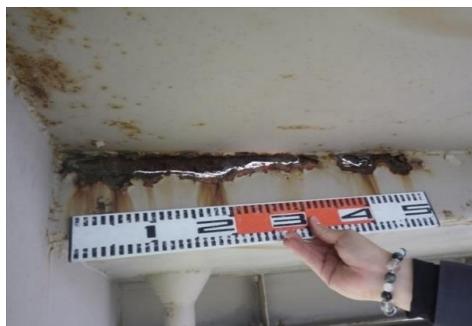
踏み板に著しい腐食により局部的な断面減少が生じている場合、確認時点では耐荷力への影は限定的であっても、滯水等の環境が改善されなければ、断面欠損に至るなど、耐荷力が低下し、構造安全性に影響を及ぼす可能性がある。

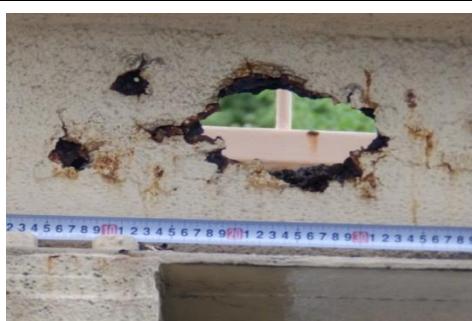
踏み板と蹴上げの境界に腐食により局部的な断面欠損が生じている場合、蹴上げが踏み板を支持できず、踏み板が所定の荷重を支持できなくなっている場合がある。特に蹴上げに繋がる板が踊り場や最上段の歩廊の場合には、境界部には群衆荷重や地震時の作用などで階段一般部よりも大きな荷重が作用することが多いことに注意が必要である。また、歩道橋利用者が階段を踏み抜く可能性がある。

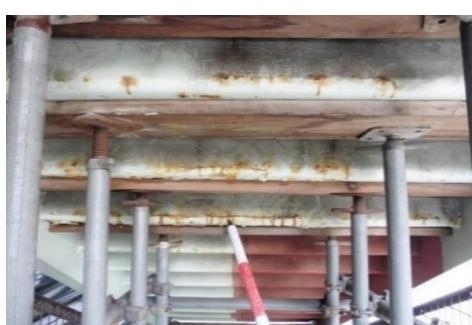
局部的ではあるが蹴上げに腐食により断面欠損や著しい板厚減少がある場合、蹴上げが踏み板からの群衆荷重を支持できず、耐荷性能が低下している場合もある。また、歩道橋利用者が階段を踏み抜く可能性がある。

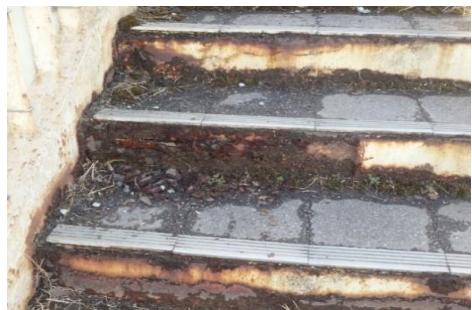
階段部材の断面欠損は板厚減少に対して下面側から仮支持を行おうとしても、構造的に効果的かつ安全な支持が難しい条件も多く、支持方法や支持箇所の設定には注意が必要である。不適切な支持を行うと部位によっては踏み抜きが生じやすくなることもあるため注意が必要である。

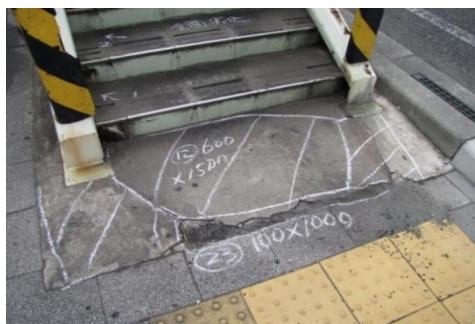
踏み板の隅部は塵埃の堆積が生じやすく、上方からの雨水の流下もあって局部的に腐食が進行しやすい。踏み板上面に舗装やモルタル板などが設置されていることが多い、局部的な腐食進行箇所の視認が困難な場合もある。

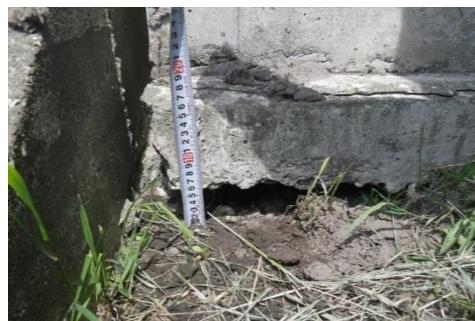
階段部の橋台コンクリートにひびわれやうきが見られる場合、階段部を支持する機能が低下し、階段部の安定に影響を及ぼす可能性もある。

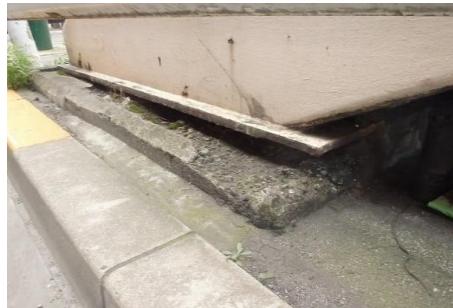
歩道橋の階段桁支持部や橋脚基部は、立地条件や路面水や雨水の流下など様々な原因で土砂流出や洗掘が生じることがある。構造によっては進展すると下部構造の不安定化や支持力の低下に至ることもあり注意が必要である。また原因が排除されないと急速に進行することがある。

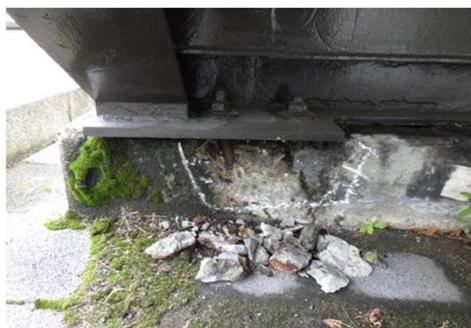
階段部の橋台（あるいは台座コンクリート）と主桁の間に隙間が生じている場合、階段部を支持する機能が低下しており、地震等の大きな外力に対して移動や浮き上がりが生じる可能性がある。橋台で鉛直、水平荷重を支持できなくなると、階段部の橋脚や階段部が取り付けられる上部構造に悪影響を及ぼす可能性も考えられる。

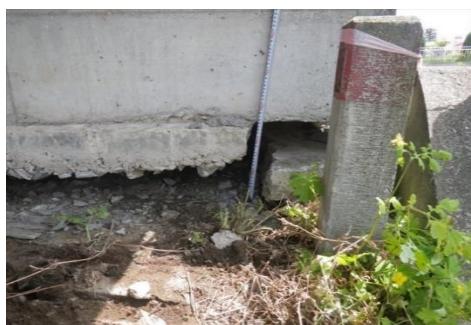
階段部の橋台コンクリートに顕著なひびわれ、剥離が発生している場合、階段部を支持する機能の低下によって、地震等の大きな外力に対して、所要の性能を発揮出来ない可能性がある。

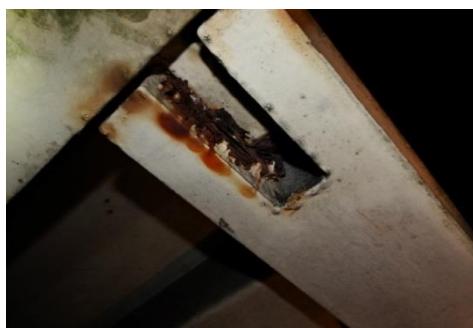
目地部で隙間が生じている場合、その箇所から下の部材の防食機能の低下や腐食が生じることがある。特定の箇所に影響が集中するため局部的に腐食が急速に進行しやすい。階段桁の取付フック部など構造安全性確保や第三者被害防止に重要な部位もあるため注意が必要である。

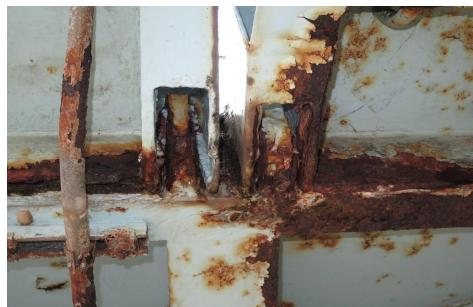
上部構造と階段桁の接続部に用いられるフック等の桁との取付部は狭隘で視認しにくい場合も多い。一方で上方からの雨水の浸入もあり防食被膜の劣化や腐食の促進しやすい環境である。局部的に防食被膜が劣化したり腐食が促進されている場合、取付部が急速に機能低下して危険な状態となることもあり注意が必要である。

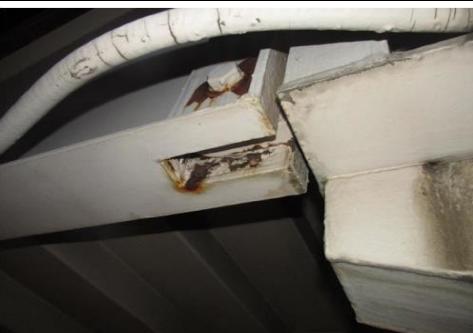
フック部に部分的に著しい防食被膜の劣化や腐食の進行が生じている場合、確認時点では耐荷力への影響は限定的であっても、漏水等の影響が改善されないまま放置されると急速に塗装の劣化や腐食の拡大が生じる可能性があり、耐荷力に影響を及ぼす場合もある。

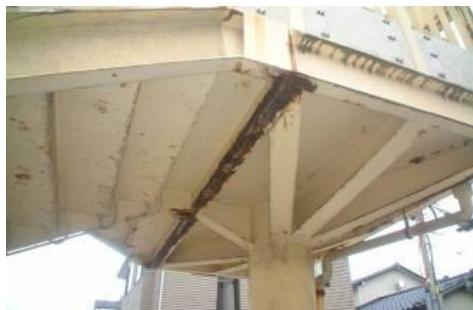
階段桁の取付部では塵埃の堆積や雨水の滞留が生じやすい細部構造となっていることが多い。一方で雨水が直接かかったり、伝い水や上方部材からの滴下の影響を受けやすい位置にある場合も多く防食被膜の劣化や腐食が促進されやすい。

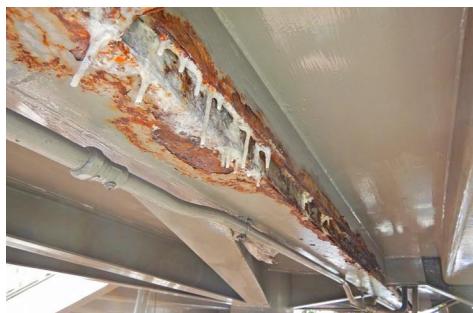
例

上部構造と階段部の接続部に広範囲に顕著な腐食が生じている場合、内部のフック等の接合部に断面欠損が生じるなど、耐荷力が低下している場合があり、地震等の大きな外力に対して、接続部としての機能を発揮出来ない可能性がある。

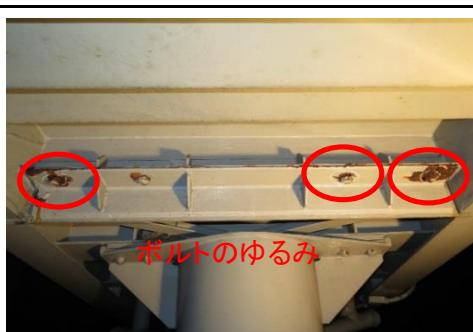
例

ボルトにゆるみが生じている場合、接続部としての耐荷性能が低下している可能性が高く、地震等の大きな外力に対して、接続部としての機能を発揮出来ない可能性がある。またボルト部で応力集中が生じることでボルト孔からの亀裂が発生したり、ボルトの破断に至ることもある。

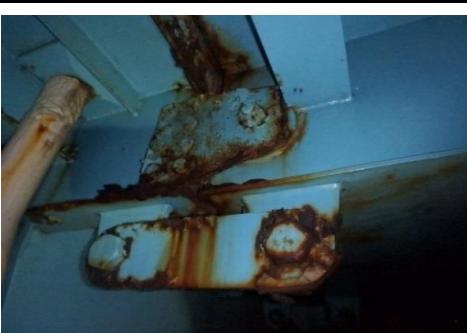
例

フック部に部分的に著しい防食被膜の劣化や腐食の進行が生じている場合、耐荷性能が低下している可能性がある。同様に地震時の移動制限やフェールセーフのための連結部材が腐食している場合、所要の機能が発揮されないこともある。またピン接合部で腐食を生じると、ピンとして所要の可動ができないこともある。

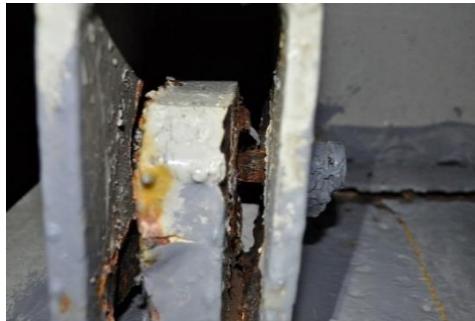
例

フック部のボルトが明らかに減肉している場合、耐荷力の低下により、接合部としての機能が低下している可能性がある。また、狭隘部で湿潤環境であることから、フック部の上部構造との取付部にも腐食が生じている可能性もある。

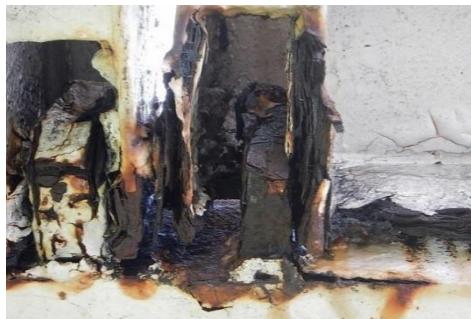
例

フック部に腐食により断面減少が確認できる場合、耐荷力の低下により、接合部としての機能が低下している可能性がある。

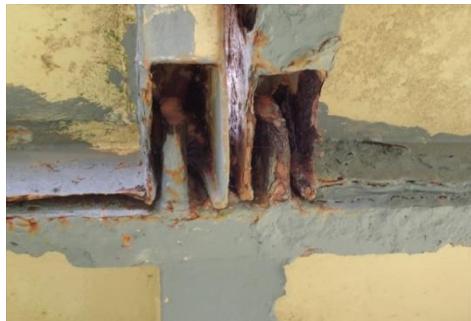
例

フック部に腐食により断面減少が生じている場合、耐荷力の低下により、接合部としての機能が低下している可能性がある。

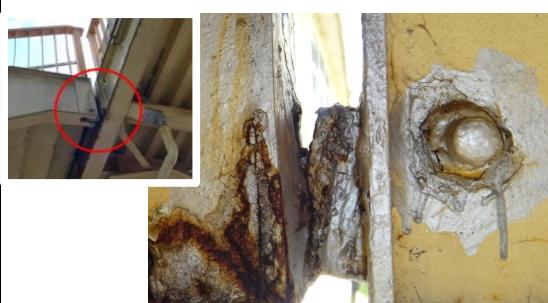
例

フックやピンが主桁に溶接で接合されている場合、溶接部周囲に腐食が生じると、日常の応力変動と相まって、亀裂や破断につながる可能性がある。フックやピンなどの接合機能そのものを担う部材の断面減少や亀裂発生による耐荷力低下は直ちに接合機能の喪失につながる危険性がある。

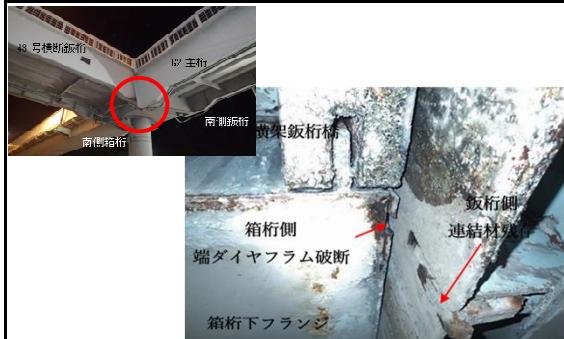
例

フックやピンの接続部での腐食による断面減少や可動機能の低下は、亀裂の発生を助長する危険性がある。断面減少や亀裂発生による耐荷力低下は直ちに接合機能の喪失につながる危険性がある。

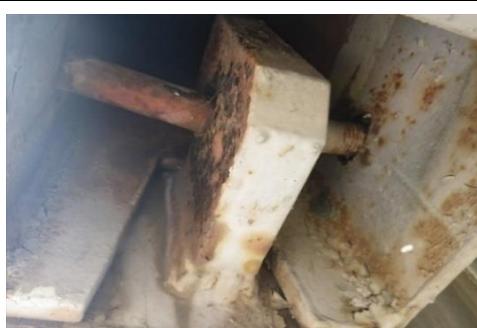
例

ボルトやピンなどの鋼部材に異常な変形が生じている場合、その部材およびそれが関わる構造の耐荷性能が大きく低下していることがある。

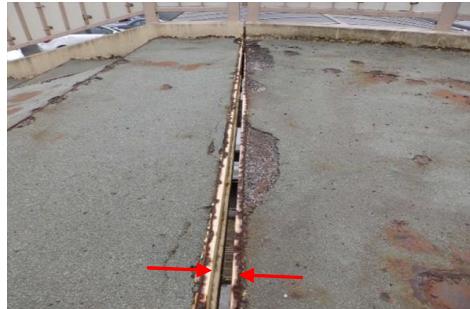
例

遊間の異常が生じている場合、フック部やその取付部が塑性変形していたり亀裂の発生や部材の破断などの深刻な異常が生じている可能性がある。また、遊間に異常がある状態では横断歩道橋に設計上想定していない応力状態となっている可能性もある。

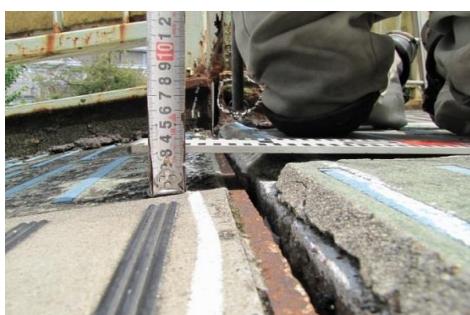
例

上部構造と階段部の接続部に段差が生じている場合、フック部やその取付部が塑性変形していたり亀裂の発生や部材の破断、下部構造の沈下などの深刻な異常が生じている可能性がある。また、段差がある状態では横断歩道橋に設計上想定していない応力状態となっている可能性もある。

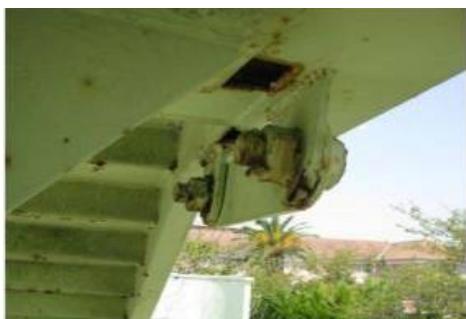
例

ボルト・ナットの接合部や取付部の鋼材に局部に腐食が生じている場合、確認時点では耐荷力に及ぼす影響は限定的でも、原因によってはそのまま放置されると、所定の荷重を支持伝達できなくなり落橋防止構造の機能が発揮できなくなる可能性もある。

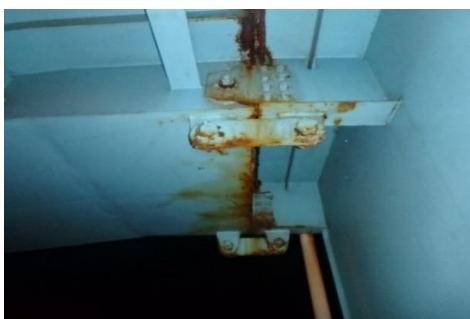
例

ボルト・ナットの接合部や取付部の鋼材に局部に腐食が生じている場合、確認時点では耐荷力に及ぼす影響は限定的でも、原因によってはそのまま放置されると、所定の荷重を支持伝達できなくなり落橋防止構造の機能が発揮できなくなる可能性もある。

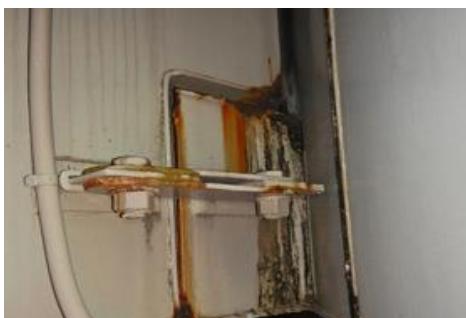
例

ボルト・ナットの接合部や取付部の鋼材に局部で著しい腐食により板厚減少が生じている場合、既に耐荷力が低下し、所定の荷重を支持伝達できず、落橋防止構造の機能が発揮できない可能性もある。

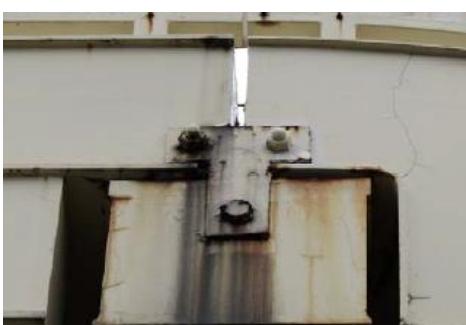
例

ボルト・ナットの接合部や取付部の鋼材に局部で著しい腐食により板厚減少が生じている場合、既に耐荷力が低下し、所定の荷重を支持伝達できず、落橋防止構造の機能が発揮できない可能性もある。

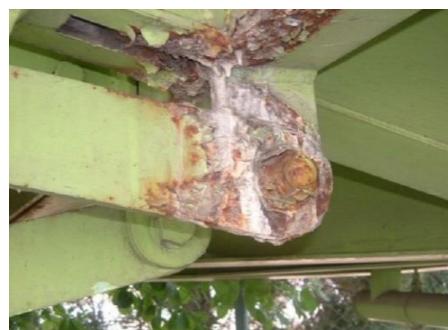
例

ボルト・ナットの接合部や取付部の鋼材に局部で著しい腐食により板厚減少が生じている場合、既に耐荷力が低下し、所定の荷重を支持伝達できず、落橋防止構造の機能が発揮できない可能性もある。

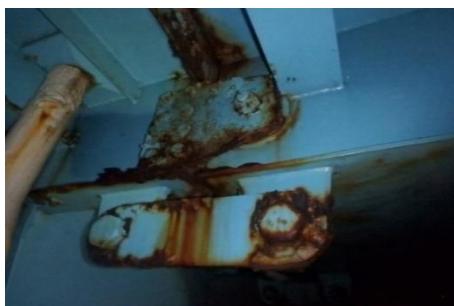
例

ボルト・ナットの接合部や取付部の鋼材に局部で著しい腐食により板厚減少が生じている場合、既に耐荷力が低下し、所定の荷重を支持伝達できず、落橋防止構造の機能が発揮できない可能性もある。

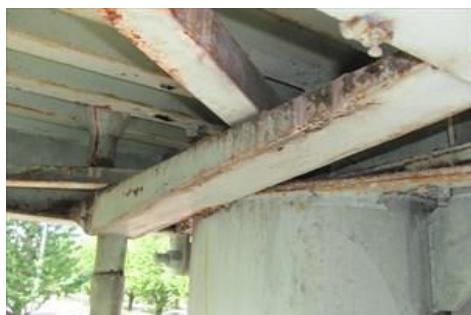
例

排水樋に漏水跡がある場合、排水樋に土砂が堆積しているなど、排水機能が発揮出来ていない可能性がある。
また、排水の飛散により横断歩道橋の腐食環境に深刻な影響を与える場合もある。

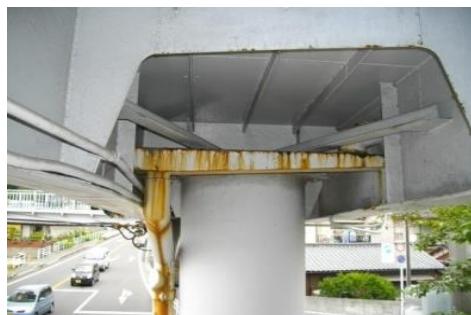
例

排水施設全体に腐食が疑われるさび汁がある場合、配水管の破損や断面欠損などが生じていると、排水機能が低下している可能性がある。
また、排水の飛散により横断歩道橋の腐食環境に深刻な影響を与える場合もある。

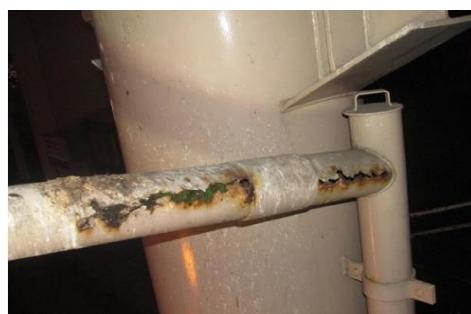
例

排水管に腐食が見られる場合、配水管の破損や断面欠損などが生じており、排水機能が低下している可能性がある。
また、排水の飛散により横断歩道橋の腐食環境に深刻な影響を与える場合もある。

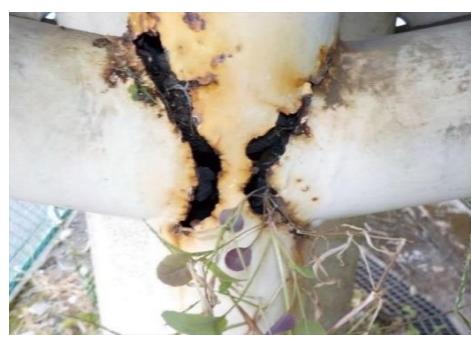
例

配水管継手部に腐食が見られる場合、配水管の破損や断面欠損等が生じ、排水機能への影響が生じている可能性もある。
また、排水の飛散により横断歩道橋の腐食環境に深刻な影響を与える場合もある。

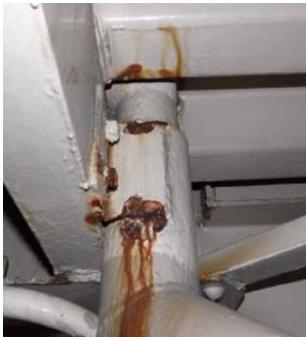
例

局部的に顕著な腐食が生じており、排水管からのさび汁が見られる場合、排水機能への影響が生じている可能性もある。
また、排水の飛散により横断歩道橋の腐食環境に深刻な影響を与える場合もある。

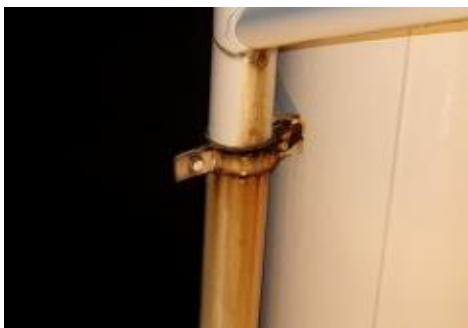
例

排水管に腐食が疑われる著しいさび汁が見られる場合、配水管の破損や断面欠損等が生じ、排水機能への影響が生じている可能性もある。
また、排水の飛散により横断歩道橋の腐食環境に深刻な影響を与える場合もある。

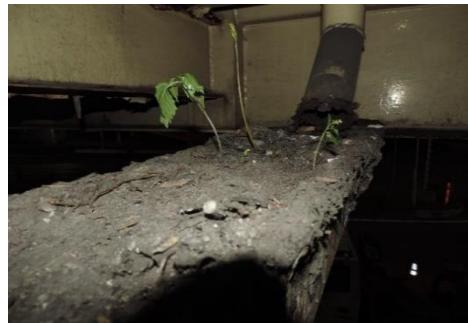
例

排水樋に土砂が堆積しており、排水機能が発揮出来ていない例。

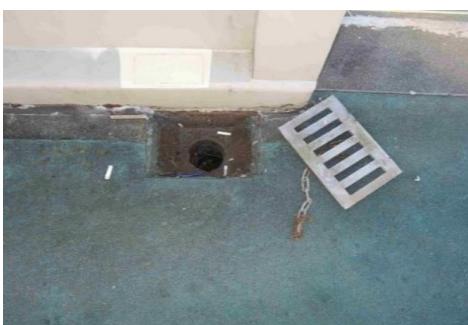
例

排水樋蓋の防護チェーンが破断し蓋が外れて、土砂等が流入しやすくなっている例。

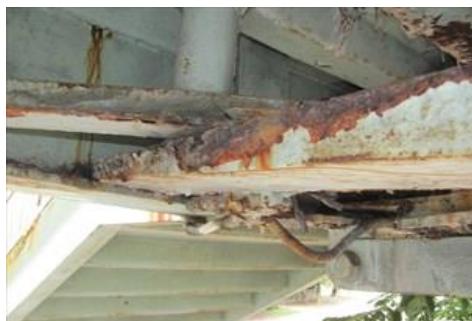
例

排水樋に顕著な腐食が広範囲に生じておおり、局部的に板厚減少や断面欠損が生じている場合、排水機能への影響が生じている可能性もある。また、腐食片や排水樋の落下による第三者被害が生じる可能性もある。

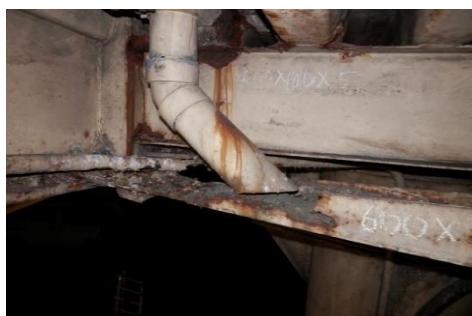
例

排水樋取付部に断面欠損を伴う顕著な腐食が生じている場合、排水機能への影響が生じている可能性もある。また、腐食片や排水樋の落下による第三者被害が生じる可能性もある。

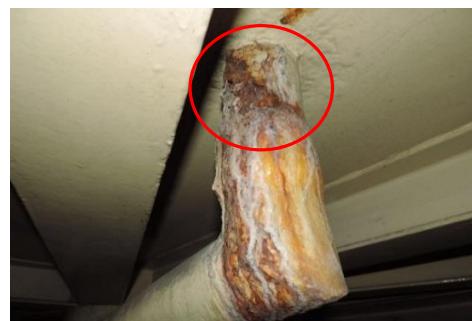
例

外観の腐食やさび汁等から、排水管内部の詰まりが発生し、内部からの腐食により断面欠損等に至っていることが想定される例。

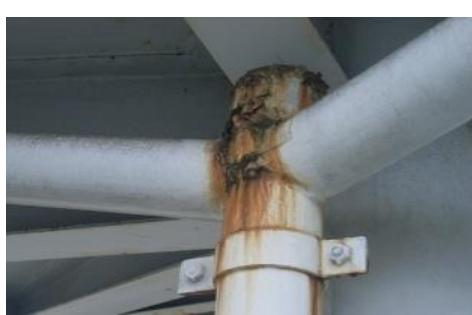
例

排水管の取付部に顕著な腐食が広範囲で生じており、局部的に板厚減少や断面欠損が生じている場合、排水機能への影響が生じている可能性もある。また、排水の飛散により横断歩道橋の腐食環境に深刻な影響を与える場合もある。

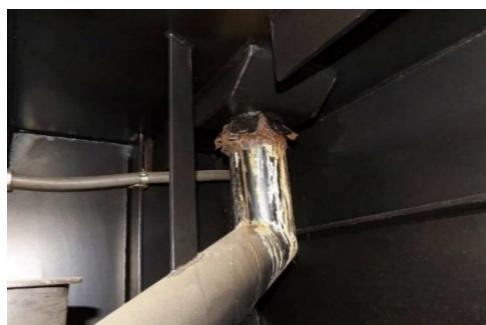
例

箱桁内部の排水管の接合部から漏水跡が見られる場合、排水機能への影響が生じている可能性もある。また、箱桁内部に滯水等が生じ、湿潤環境となることで著しく腐食が進行することもある。

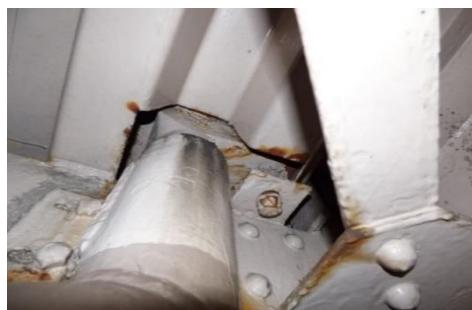
例

排水受けと排水樋や排水管の取付部周辺で腐食が見られる場合、取付部からの漏水や床版内部への水の浸入により腐食が進行し断面欠損等が生じており、排水機能が適切に発揮出来ていない可能性がある。また、排水の飛散により横断歩道橋の腐食環境に深刻な影響を与える場合もある。

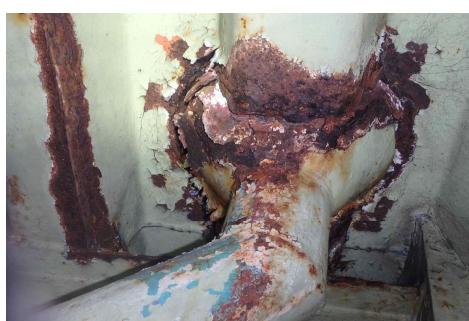
例

排水受けと排水樋や排水管の取付部周辺で腐食が見られる場合、取付部からの漏水や床版内部への水の浸入により腐食が進行し断面欠損等が生じており、排水機能が適切に発揮出来ていない可能性がある。また、排水の飛散により横断歩道橋の腐食環境に深刻な影響を与える場合もある。

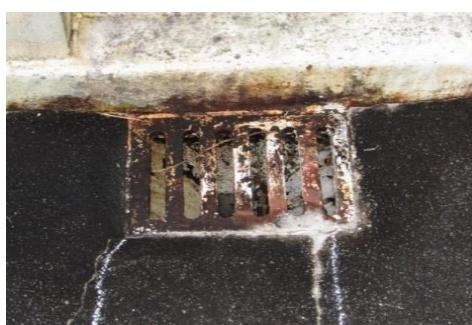
例

排水受けから石灰質の滲出が見られる場合、舗装下にある床版内部に雨水が浸入し、床版コンクリートの損傷やデッキプレート等の鋼材の腐食が生じている可能性があり、注意が必要である。
