歩道橋定期点検要領

令和6年9月

国土交通省 道路局 国道・技術課

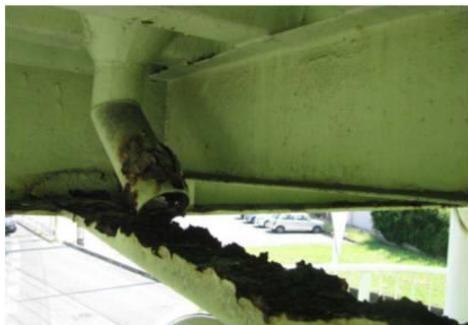
例

排水樋の腐食による断面欠損が見られる場合、既に排水機能に影響が生じている可能性が高い。
また、腐食片や排水樋の落下による第三者被害が生じる可能性もある。

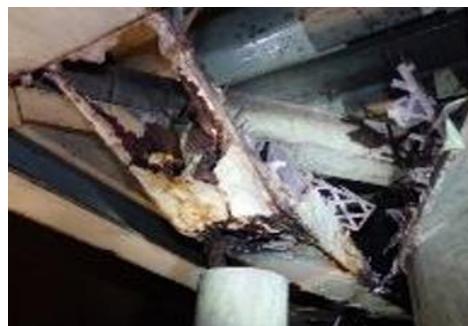
例

排水樋の腐食による断面欠損や破断が見られる場合、既に排水機能が喪失している状態となっている。
また、腐食片や排水樋の落下による第三者被害が生じる可能性もある。

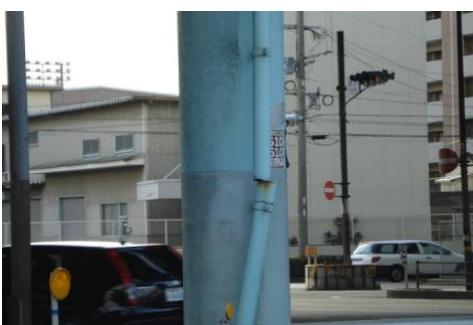
例

排水管の腐食による断面欠損や破断が見られる場合、既に排水機能が喪失している状態となっている。
また、腐食片や排水管の落下や取付金具の落下による第三者被害が生じる可能性もある。

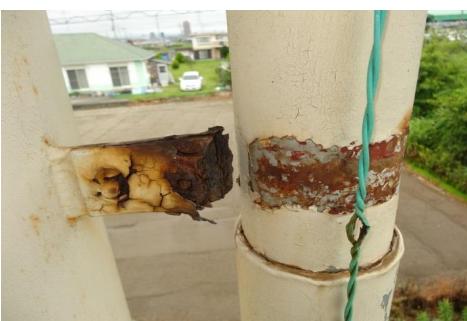
例

排水管の取付金具に破断が見られる場合、排水管の倒壊や落下等により、第三者被害が生じる可能性もある。

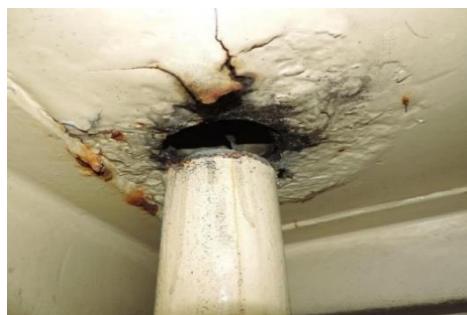
例

腐食による断面欠損や破断が生じている場合、既に排水機能が喪失している状態となっている。
また、排水の飛散により横断歩道橋の腐食環境に深刻な影響を与える場合もある。

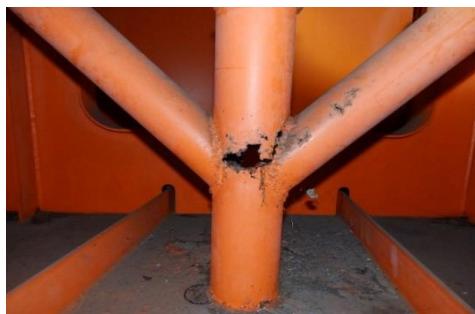
例

腐食による断面欠損や破断が生じている場合、既に排水機能が喪失している状態となっている。
また、箱桁内部に滯水等が生じ、湿潤環境となることで著しく腐食が進行することもある。

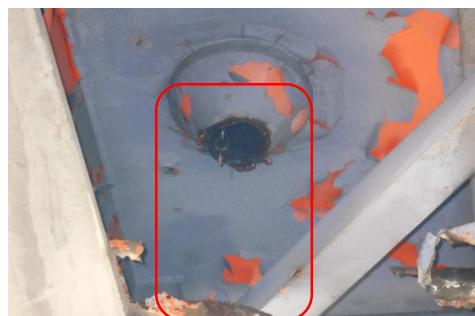
例

腐食による断面欠損や破断が生じている場合、既に排水機能が喪失している状態となっている。
また、排水の飛散により横断歩道橋の腐食環境に深刻な影響を与える場合もある。

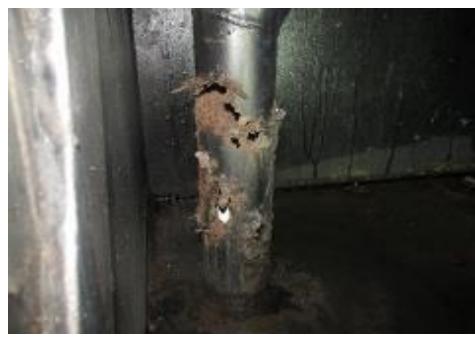
例

腐食による断面欠損や破断が生じている場合、既に排水機能が喪失している状態となっている。
また、箱桁内部に滯水等が生じ、湿潤環境となることで著しく腐食が進行することもある。

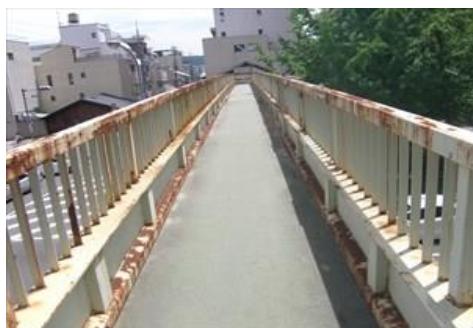
例

全体的に防食被膜の劣化によるさび汁が見られる場合、局部的に腐食が進行している可能性がある。
横断歩道橋利用者が腐食部分に接触することで被害が生じる可能性もある。

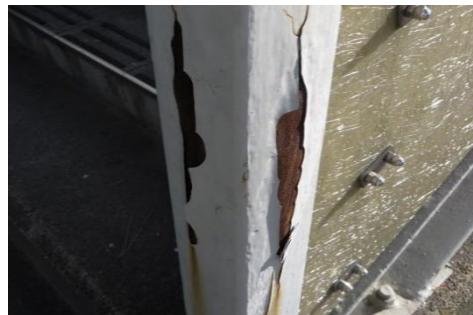
例

局部で塗膜のうき、はがれや腐食が生じている場合、横断歩道橋利用者がうきや腐食部分に接触することで被害が生じる可能性もある。

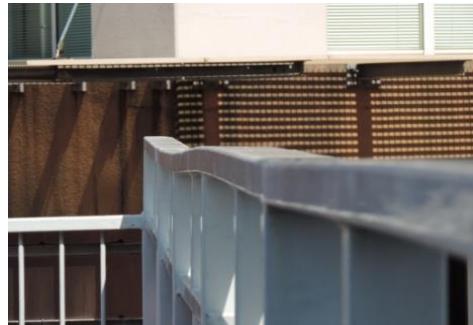
例

変形が見られる場合、下部工や階段部の傾斜や沈下などが生じている可能性もある。

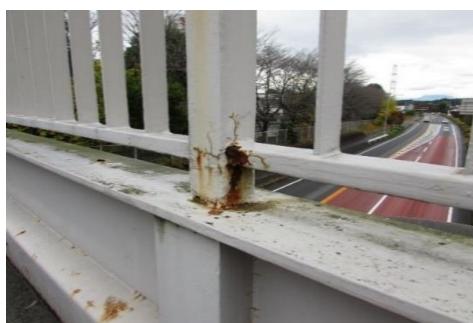
例

局部で腐食が生じている場合、滯水しやすいなど原因によっては、そのまま放置されると断面欠損や破断に至る可能性があり、高欄としての荷重を支持する機能が発揮出来なくなる場合もある。

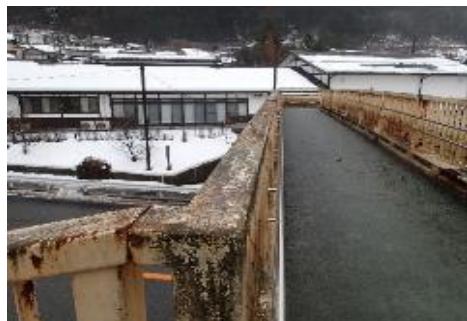
例

全体的に防食被膜の劣化が見られる場合、防錆機能が低下しているため、原因によっては、そのまま放置されると急激に腐食が進行し、断面欠損や破断に至る可能性がある。横断歩道橋利用者が腐食部分に接触することで被害が生じる可能性もある。

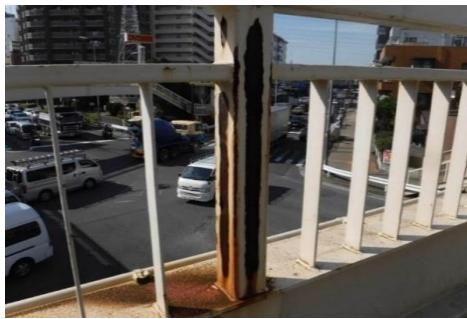
例

高欄の支柱に広がりのある顕著な腐食が生じている場合、原因によっては、そのまま放置されると急激に腐食が進行し、断面欠損や破断に至る可能性があり、高欄としての荷重を支持する機能が発揮出来なくなる場合もある。

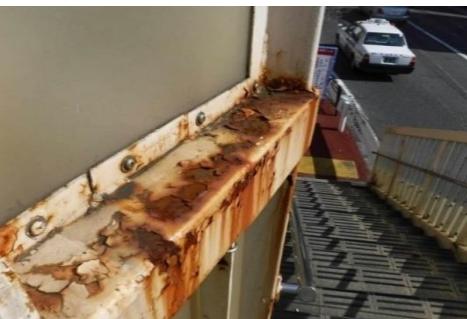
例

高欄の主桁取付部に広がりのある顕著な腐食が生じている場合、そのまま放置されると急激に腐食が進行し、断面欠損や破断に至る可能性があり、高欄としての荷重を支持する機能が発揮出来なくなる場合もある。横断歩道橋利用者が腐食部分に接触することで被害が生じる可能性もある。

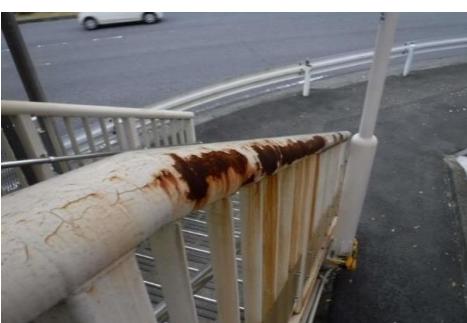
例

局部的に顕著な腐食が生じている場合、腐食している部分の接触による横断歩道橋利用者の被害や腐食片の落下による第三者被害の可能性がある。

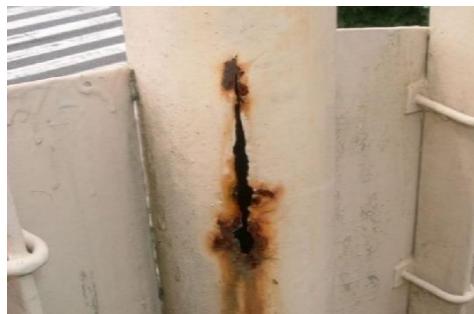
例

局部で断面欠損や著しい板厚減少が生じている場合、横断歩道橋利用者が腐食や破断している部分に接触することで被害が生じる可能性もある。

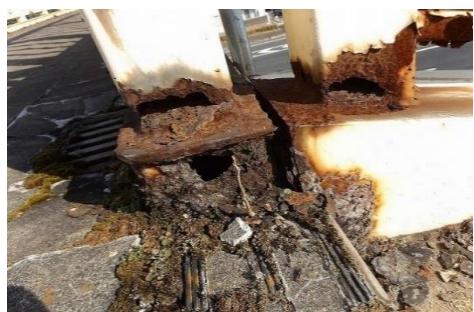
例

高欄の支柱基部に断面欠損や著しい板厚減少が生じている場合、既に高欄としての荷重を支持する機能が低下している場合もある。

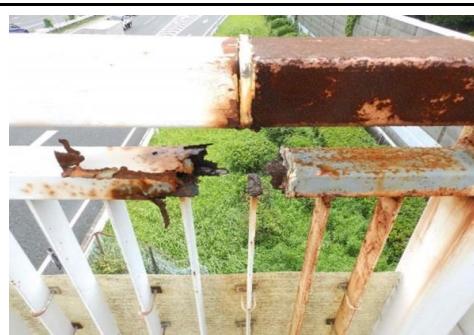
例

局部で断面欠損や著しい板厚減少が生じている場合、既に高欄としての荷重を支持する機能が低下している場合もある。

また、腐食や破断している部分の接触による横断歩道橋利用者の被害や腐食片の落下による第三者被害の可能性がある。

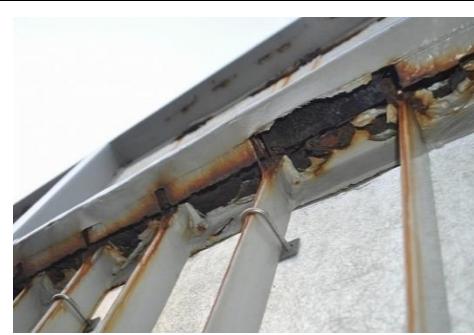
例

局部で断面欠損や著しい板厚減少が生じている場合、既に高欄としての荷重を支持する機能が低下している場合もある。

また、腐食や破断している部分の接触による横断歩道橋利用者の被害や腐食片の落下による第三者被害の可能性がある。

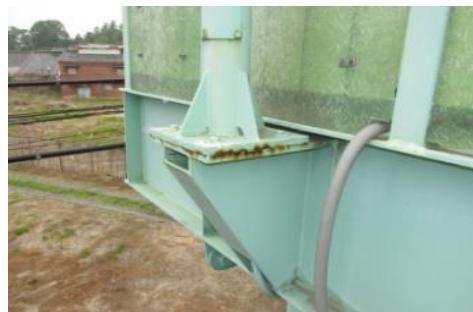
例

滞水等によりベースプレートの局部で腐食や板厚減少が生じている場合、環境が改善されずそのまま放置されると急激に腐食が進展する可能性もある。耐荷力が低下すると、地震等の外力の作用によって、倒壊や落下の可能性も考えられる。

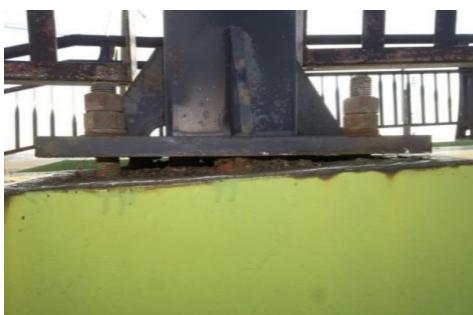
例

照明灯取付部に取付ボルトの緩みやベースプレートのうきが見られる場合、既に耐荷力の低下が低下しており、地震等の外力の作用によって、倒壊や落下の可能性も考えられる。

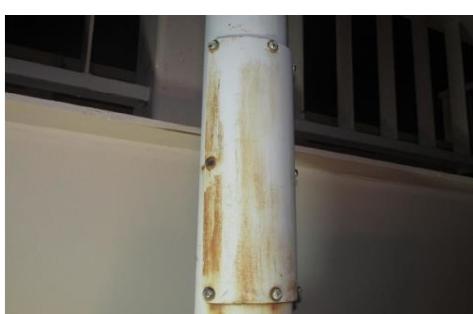
例

全体に防食被膜の劣化や蓋のボルトにゆるみや脱落が見られる場合、同じ箇所の他のボルトも既にゆるんでいたり破断していたりすることもあり注意が必要である。また、内部に雨水等が浸入し、滯水する可能性があり、照明施設の支柱内部から腐食が進展している可能性もある。

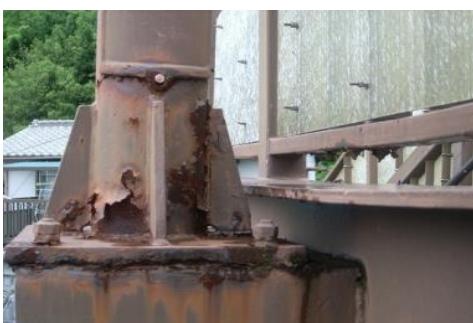
例

滞水等によりベースプレートの局部で腐食や板厚減少が生じている場合、環境が改善されずそのまま放置されると急激に腐食が進展する可能性もある。耐荷力が低下すると、地震等の外力の作用によって、倒壊や落下の可能性も考えられる。

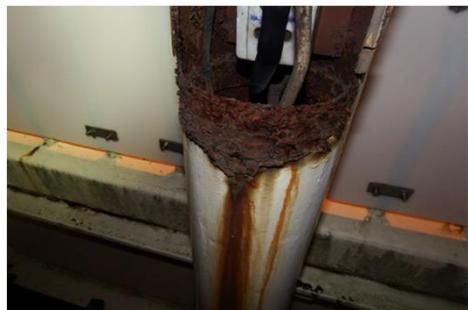
例

断面欠損や著しい板厚減少が生じている場合、既に支柱としての耐荷力が低下しており、地震等の外力の作用によって、倒壊する可能性も考えられる。

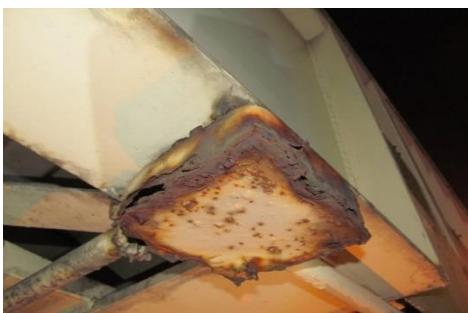
例

配線のための設備に腐食や断面欠損等が生じている場合、内部に滯水しているなど、原因によってはそのまま放置されると、腐食が進行し、落下するなど、第三者被害が生じる可能性がある。

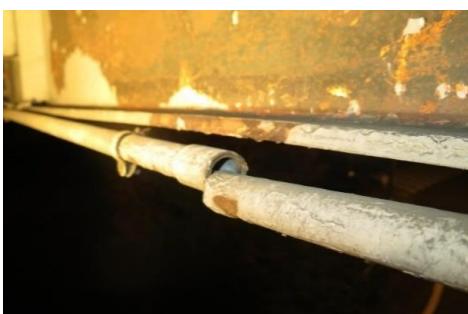
例

配管が外れている場合、配管取付金具の腐食や破断などが生じている可能性がある。
また、配管が落下することによる第三者被害が生じる可能性がある。

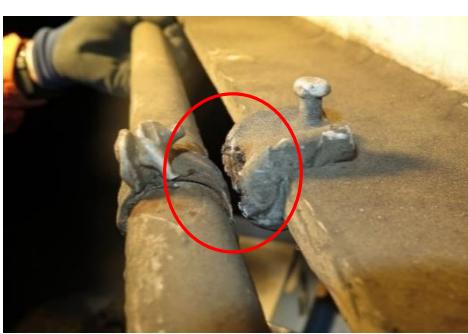
例

配管取付金具の破断が見られる場合、同様の劣化環境にある配管取付金具にも腐食や破断が生じている可能性がある。
また、配管が落下することによる第三者被害が生じる可能性がある。

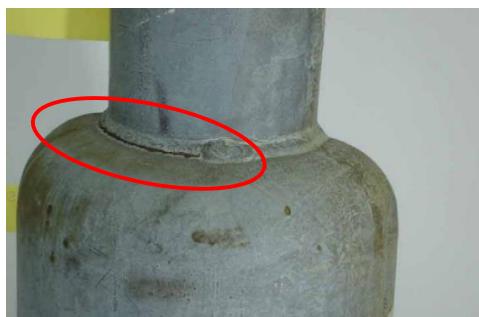
例

溶接部は部位によらず応力集中箇所となりやすいが、特に部材断面変化部では応力集中に起因して疲労亀裂が生じやすいため注意が必要である。溶接部ではビードの凹凸や塗装やめっきの存在によって亀裂が視認しにくいことが多いことも注意が必要である。

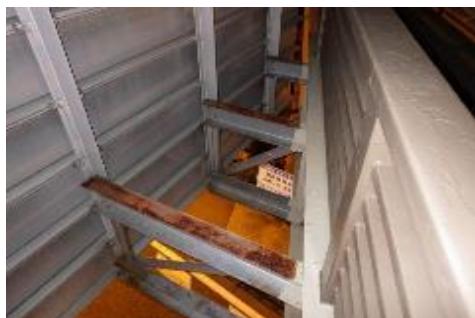
例

取付部に局部で腐食の進行が見られる場合、確認時点では耐荷力への影響は限定的であるものの、原因が除去されないと腐食は着実に進行し、板厚減少等によって耐荷力が低下し、落下が生じる可能性もある。

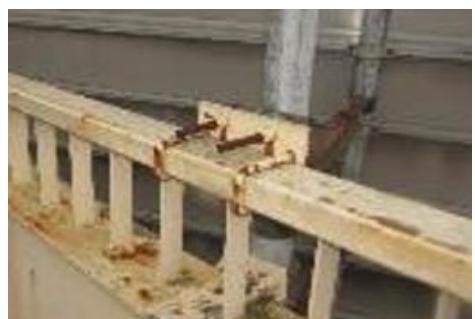
例

取付金具（ボルト・フック等）に局部的な腐食が見られる場合、確認時点では耐荷力への影響は限定的であるものの、原因が除去されないと腐食は着実に進行し、破断等に至り、落下が生じる可能性もある。

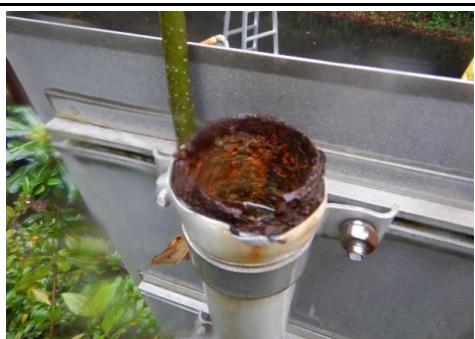
例

頂部で腐食が生じている場合、原因によっては、比較的早期に局部的な断面減少や欠損に至ることもあり、内部に滯水が生じている可能性もある。

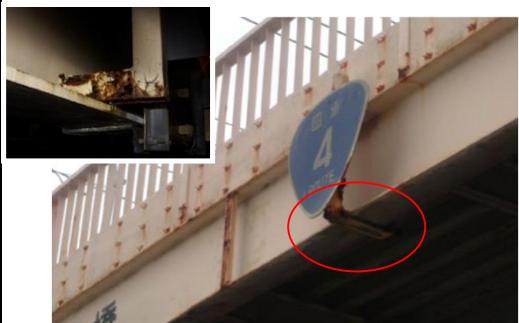
例

顕著な腐食が広範囲に発生している場合、局部的に板厚減少や断面欠損が生じている可能性もある。既に耐荷力が低下しており、地震等の作用によって破断等が生じる可能性もあり、落下のおそれもある。

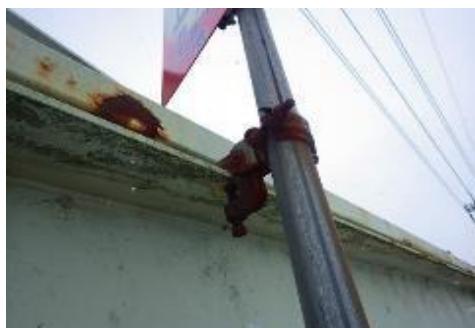
例

取付金具に著しい腐食が生じている例。
異種金属が接触すると雨水の介在によって生じる電位差で著しい腐食が急速に進行する。異種金属腐食が生じている状態で放置すると、短期間で断面欠損が生じるなど危険な状態になる可能性が高い。

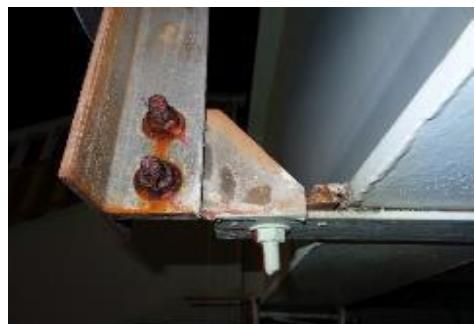
例

ボルトナットに顕著な腐食が見られる場合、取付部の機能が低下している可能性があり、地震等の作用によってボルトが破断し、標識板が落下するおそれもある。

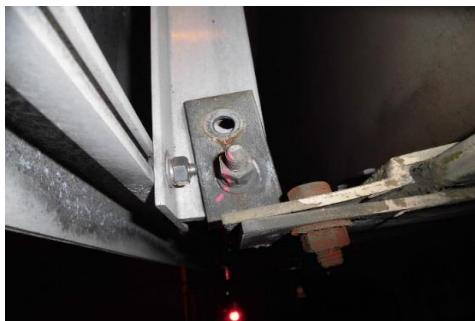
例

ボルトにゆるみや、抜け落ちが見られる場合、取付部の機能が低下しており、標識板が落下するおそれもある。

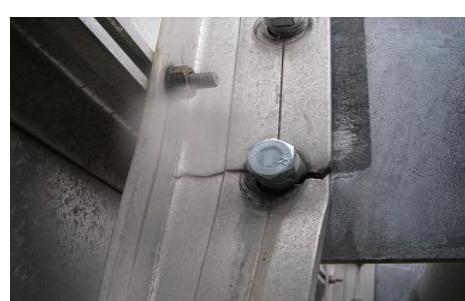
例

車両接触等の影響により、取付部が変形（又は破断、亀裂）が見られる場合、取付部の機能が低下しており、標識板が落下するおそれもある。

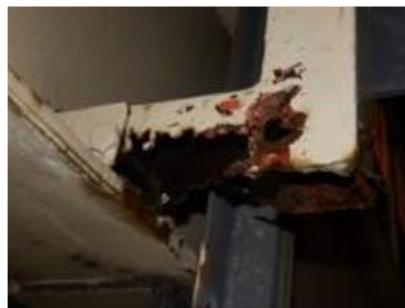
例

取付部の母材に断面欠損や著しい板厚減少が見られる場合、取付部の機能が低下しており、標識板が落下するおそれもある。

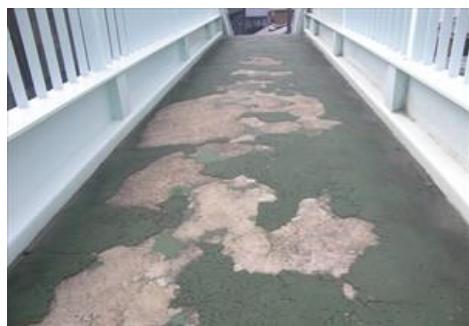
例

舗装表面の欠損や、床版コンクリート上面のセメントモルタルにひびわれが生じている場合、ひびわれからその下にある床版内部に雨水が浸入し、デッキプレート等の鋼材の腐食が生じている可能性があり、注意が必要である。

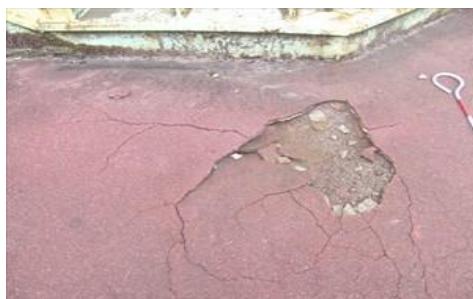
例

舗装表面が欠損、ひびわれが生じている場合、その下にある床版内部に雨水が浸入し、床版コンクリート上面のセメントモルタルの損傷やデッキプレート等の鋼材の腐食が生じている可能性があり、注意が必要である。

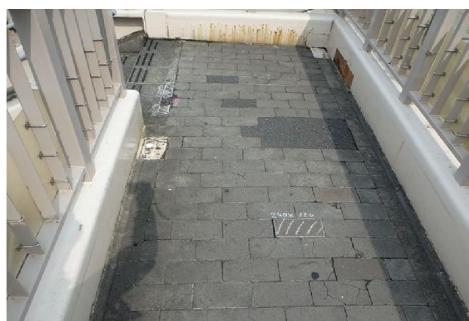
例

舗装表面のブロックのがたつき、段差、目地の開きなどが生じているなど、特異な変状が見られる場合、その下にある床版内部に雨水が浸入し、床版コンクリート上面のセメントモルタルの損傷やデッキプレート等の鋼材の腐食が生じている可能性があり、注意が必要である。

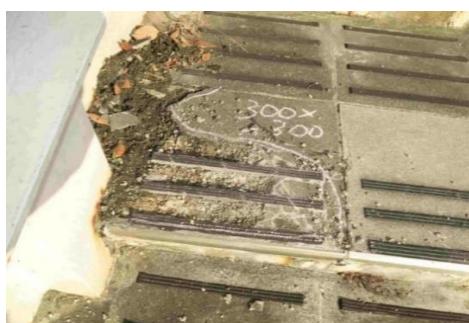
例

舗装表面のブロックに欠損が生じているなど、特異な変状が見られる場合、その下にある床版内部に雨水が浸入し、床版コンクリート上面のセメントモルタルやデッキプレート等の鋼材の腐食が生じている可能性があり、注意が必要である。

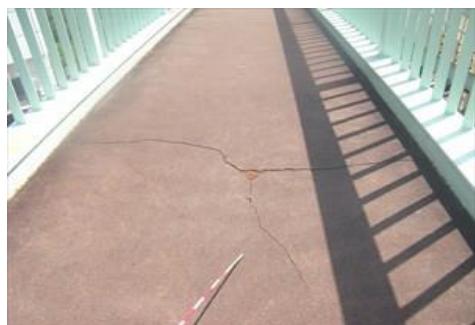
例

舗装表面に特異な変状が見られる場合、ひびわれからその下にある床版内部に雨水が浸入し、床版コンクリート上面のセメントモルタルの損傷やデッキプレート等の鋼材の腐食が生じている可能性があり、注意が必要である。

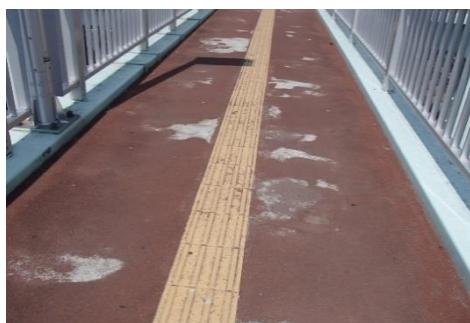
例

舗装表面に石灰分の滲出など、特異な変状が見られる場合、その下にある床版内部のコンクリートに損傷が生じている可能性があり、注意が必要である。

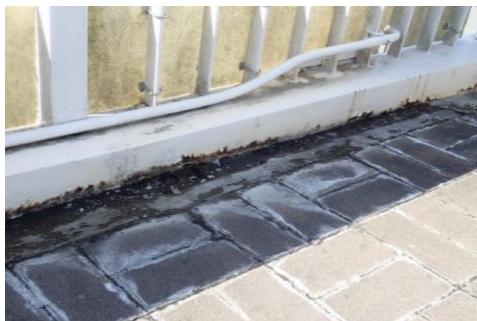
例

舗装表面に石灰分の滲出など、特異な変状が見られる場合、その下にある床版内部のコンクリートに損傷が生じている可能性があり、注意が必要である。

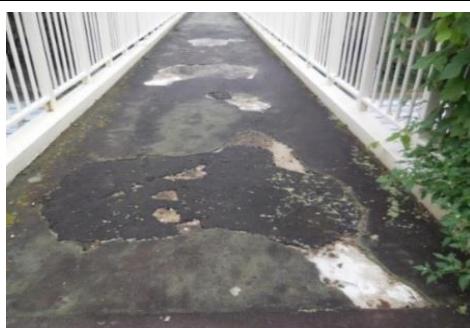
例

舗装表面に石灰分の滲出など、特異な変状が見られる場合、その下にある床版内部のコンクリートに損傷が生じている可能性があり、注意が必要である。

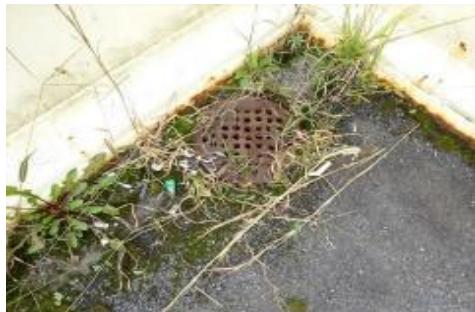
例

土砂の堆積や植生が生じている場合、滯水しやすい環境となり、地覆や舗装下の床版、主桁等の劣化を促進する可能性もある。除去しないと状態を適切に把握出来ない場合が多い。

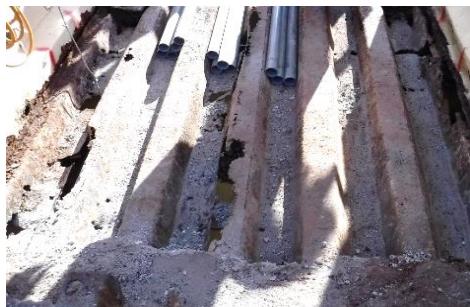
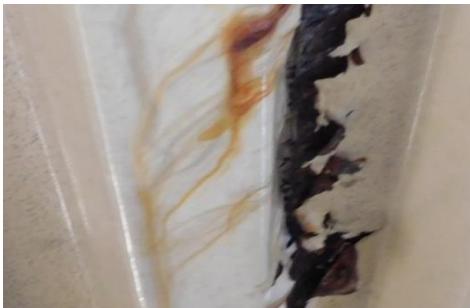
舗装表面に凹凸やひびわれが見られ、デッキプレート下面にも腐食が疑われる場合、舗装のひびわれからその下に雨水が浸入し、床版コンクリート上面のセメントモルタルの損傷やデッキプレート上面の腐食が著しく進展している可能性がある。

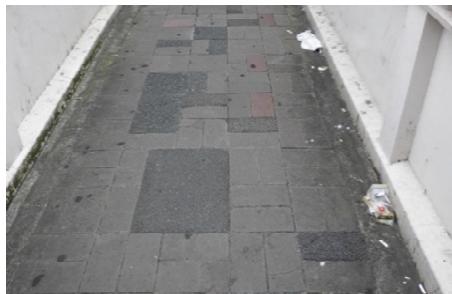
舗装表面の欠損や補修跡などが確認され、デッキプレート下面でも腐食が見られる場合、その下にある床版内部に雨水が浸入し、床版コンクリート上面のセメントモルタルの損傷やデッキプレート等の鋼材の腐食が著しく進展している可能性があり、注意が必要である。

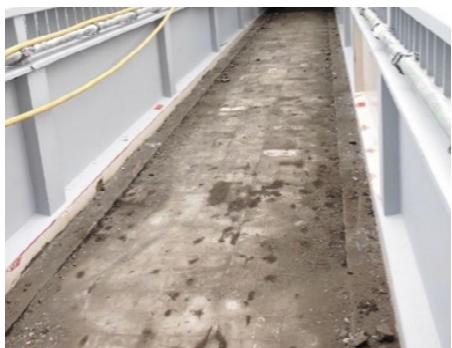
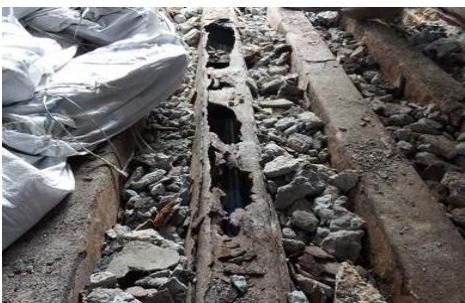
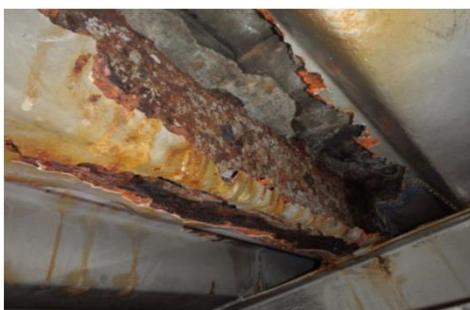
舗装表面のひびわれ等が確認され、デッキプレート下面でも腐食が見られる場合、その下にある床版内部に雨水が浸入し、床版コンクリート上面のセメントモルタルの損傷やデッキプレート等の鋼材の腐食が著しく進展している可能性があり、注意が必要である。特にデッキプレート接合部は滞水しやすくより慎重に確認する必要がある。

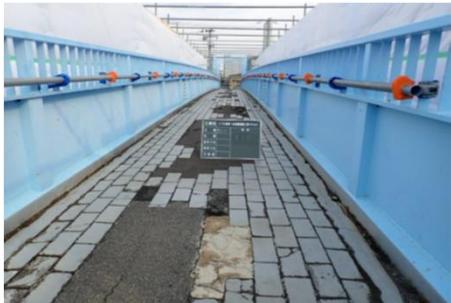
アスファルトブロックの隙間や欠損が確認される場合、雨水等が浸入し床版上面に滯水が生じることによって、床版デッキプレート上面に腐食や欠損が生じている場合がある。床版デッキプレート裏面（下面）側でも腐食が見られる場合には、著しく腐食が進行している可能性がある。

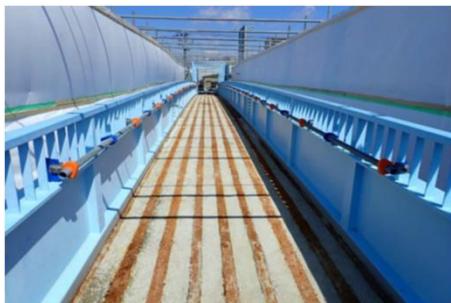
アスファルト舗装表面のひびわれが軽微であったとしても、雨水等が浸入し床版上面に滯水が生じることによって、床版デッキプレート上面に腐食や欠損が生じている場合がある。床版デッキプレート裏面（下面）側でも腐食が見られる場合には、著しく腐食が進行している可能性がある。

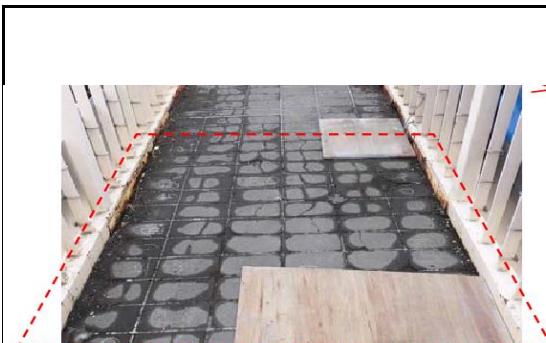
舗装表面のひびわれや滯水跡などが確認される場合、その下にあるモルタルセメントに雨水等が浸入し、凍結・融解の繰り返しなどにより土砂化が生じる場合もある。土砂化により路面との間に空洞が生じると、横断歩道橋利用者被害を引き起こす可能性もある。

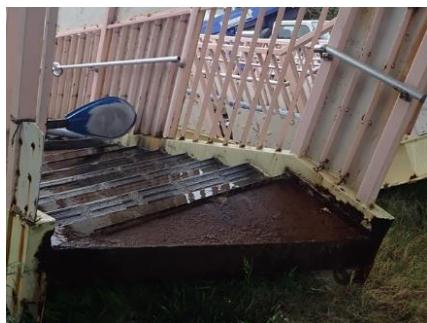
舗装表面の欠損や舗装ブロックのひびわれ、補修跡などが確認される場合、その下にある床版上面に雨水が滯水し、鋼床版等の腐食が生じている可能性があり、注意が必要である。

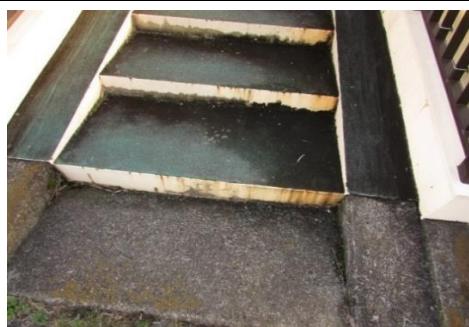
舗装表面に滯水跡など特異な変状が見られる場合、雨水が浸入し、その下にある踏み板や蹴上げに腐食や断面減少等が生じている可能性があり、注意が必要である。

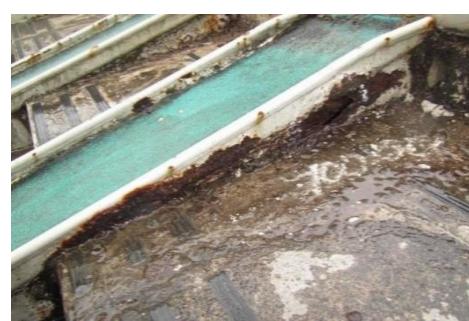
舗装表面に遊離石灰があるなど、特異な変状が見られる場合、雨水が浸入し、その下にある踏み板や蹴上げに腐食や断面減少等が生じている可能性があり、注意が必要である。

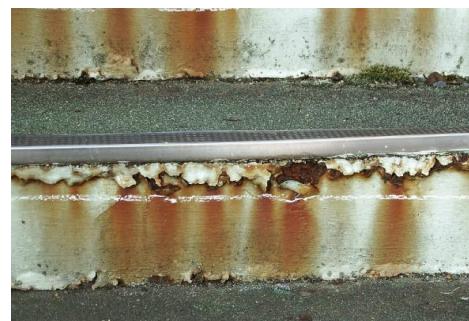
蹴上げの塗装の劣化や鋳汁の跡など特異な変状が見られる場合、雨水が浸入し、その下にある踏み板や蹴上げに腐食や断面減少等が生じている可能性があり、注意が必要である。

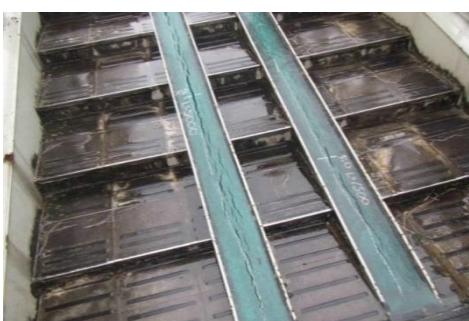
スロープ部のひびわれなど、特異な変状が見られる場合、内部が損傷しているとともに、雨水等が滯水し、その下にある踏み板や蹴上げに腐食や断面減少等が生じている可能性があり、注意が必要である。

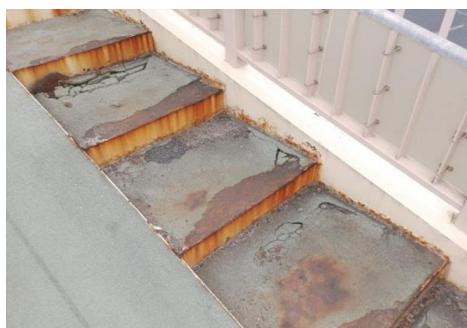
舗装表面に滯水跡や錆汁など、特異な変状が見られる場合、雨水が浸入し、その下にある踏み板や蹴上げに腐食や断面減少等が生じている可能性があり、注意が必要である。

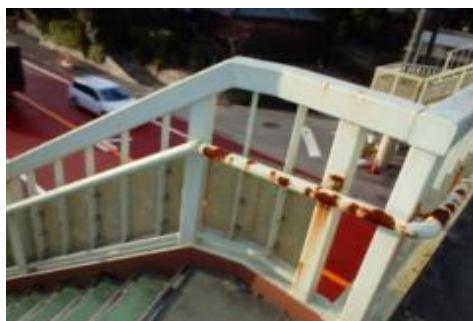
防食被膜の劣化が見られる場合、防錆機能が低下しているため、原因によっては、そのまま放置されると急激に腐食が進行し、断面欠損や破断に至る可能性がある。腐食している部分の接触による横断歩道橋利用者の被害や、さびや腐食片の落下による第三者被害の可能性がある。

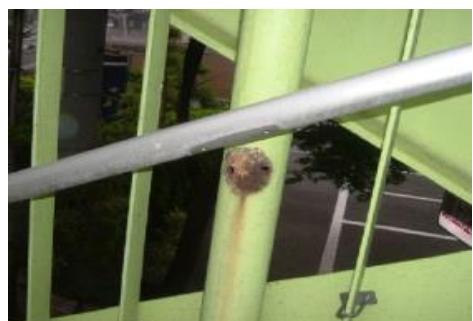
取付金具の脱落が生じている場合、当該部分の接触による横断歩道橋利用者の被害の可能性がある。

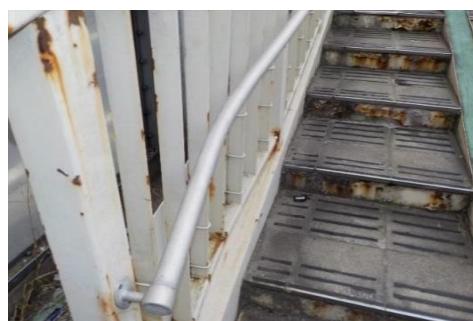
手すりに変形が見られる場合、原因によっては、取付部や高欄に変状が生じている可能性もあるので注意が必要である。

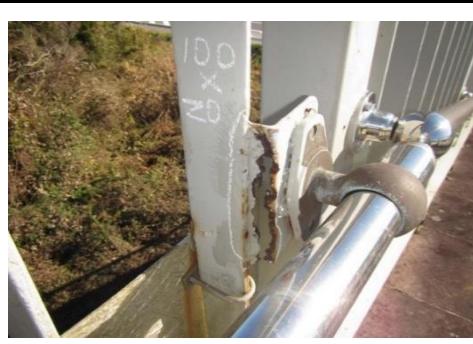
取付金具の破断が生じている場合、手すりとして荷重を支持する機能が低下しており、横断歩道橋利用者が利用することにより、被害が発生する可能性もある。

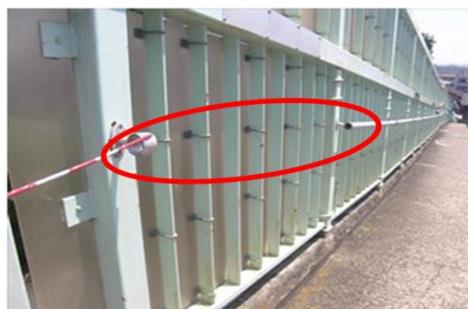
手すりが脱落している場合、手すり取付部に接触することにより、横断歩道橋利用者に被害が発生する可能性もある。

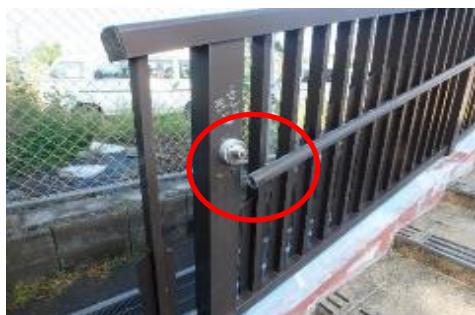
取付部から手すりが脱落している場合、手すりとして荷重を支持する機能が低下しており、横断歩道橋利用者が利用することにより、被害が発生する可能性もある。

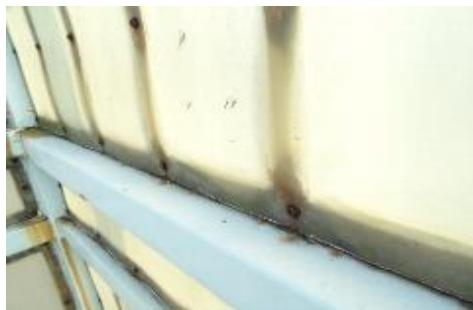
目隠し板に変形が見られる場合、変形箇所以外でも取付部や高欄に変状が生じている場合があるので、注意が必要である。

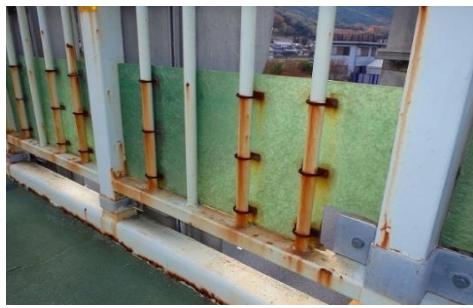
取付金具で著しい腐食が生じている場合、確認時点では影響は限定的であっても、原因によってはそのまま放置されると、板厚減少や破断等が生じ、目隠し版等が落下する可能性があり、第三者被害が発生するおそれもある。

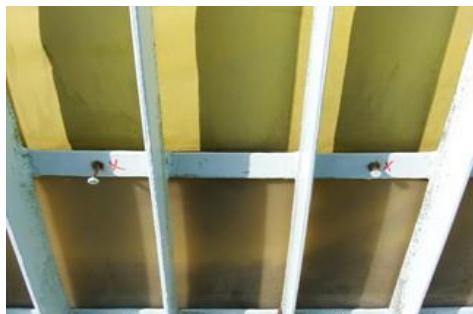
取付ボルトが緩んでいる場合、既に取付部の耐荷力が低下している可能性があり、目隠し版等が落下し第三者被害が発生する可能性もある。

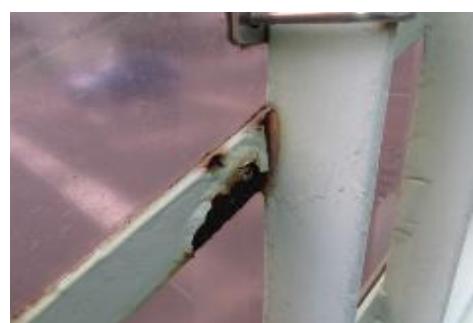
取付金具で局部的な著しい腐食が生じている場合、確認時点では影響は限定的であっても、原因によってはそのまま放置されると、板厚減少や破断等が生じると、目隠し版等が落下する可能性があり、第三者被害が発生するおそれもある。

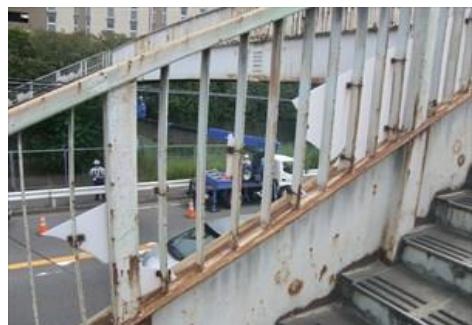
取付金具の破断により、目隠し板・裾隠し板の落下が生じた例。
目隠し版等が落下すると、第三者被害が発生するおそれもある。

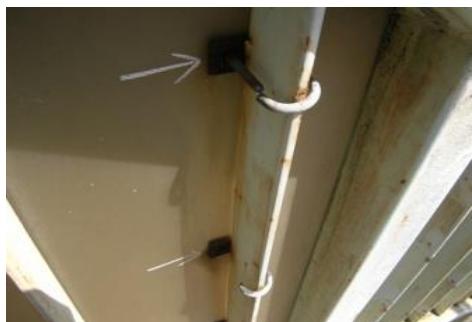
取付金具が破断している場合、既に取付部の耐荷力が低下している可能性があり、目隠し版等が落下し第三者被害が発生する可能性もある。

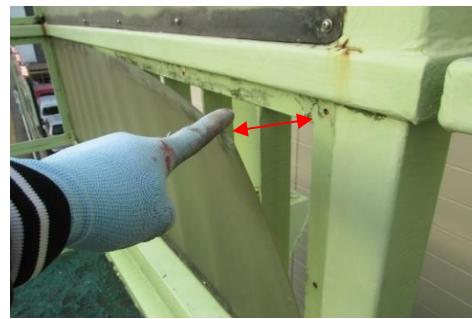
取付金具が破断している場合、既に取付部の耐荷力が低下している可能性があり、目隠し版等が落下し横断歩道橋利用者に被害が発生する可能性もある。

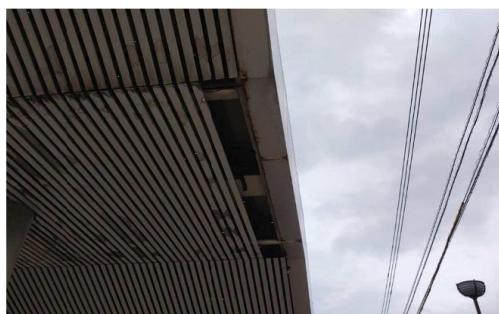
金属製の化粧板が落下した例。化粧板の吊り構造、取付構造が腐食した場合、内部の部材に腐食が進行しているおそれがある。また、その構造によっては化粧板の落下に直結するおそれがある。そのため、化粧板を外すなど、内部の状態を把握した方がよい場合も多い。

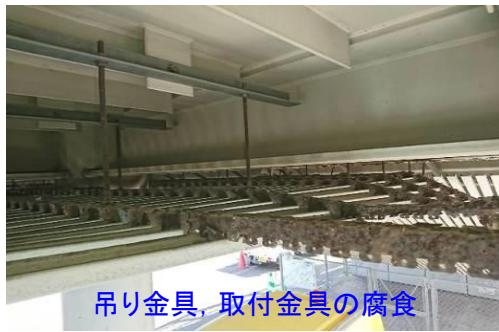
吊り金具、取付金具の腐食

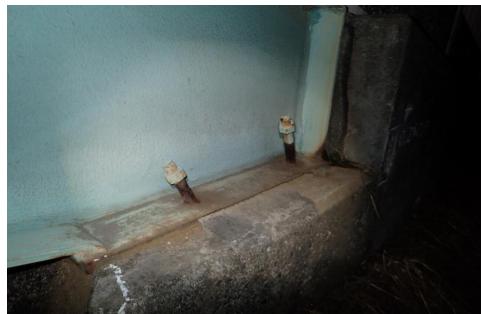
階段部の主桁と橋台の取付ボルトにゆるみや変形がじてている場合、荷重を支持する機能や所定の位置に保持する機能に影響が生じている場合もある。

また、その原因によっては、他のボルトにも損傷が生じている可能性があるため注意が必要である。

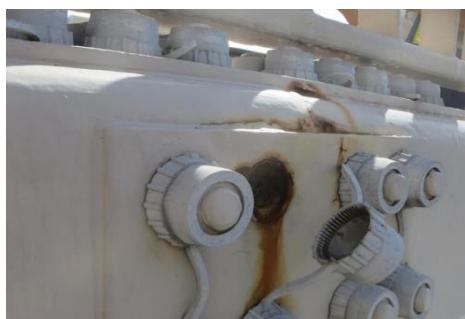
例

高力ボルトの折損や抜け落ちている場合、同じ継手のボルトも既に破断していたり緩んでいることもあり注意が必要である。遅れ破壊など環境や材料の要因が関わる原因では、同じ横断歩道橋の他の継手でも続発する可能性があり注意が必要である。

■過去に遅れ破壊が生じたことのある高力ボルト（F 11 Tなど）では、遅れ破壊が生じている可能性がある。

■高力ボルトは破断していても、塗装で固定されていると脱落したり抜け出したりしないこともあります。外観だけからは認識できず、打音や触診による確認が必要である。

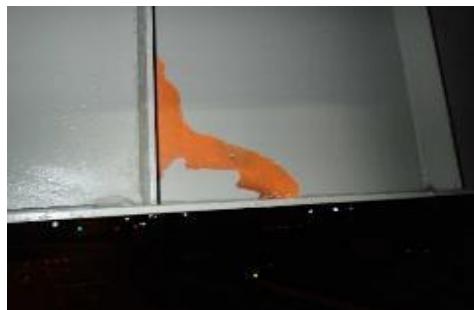
例

発錆が見られず、塗装やめっきなどの防食被膜のみに劣化等の変状が見られる場合、確認時点では耐荷力の低下等の影響がなくても、今後被膜の脱落が生じたり、防食機能の低下により、腐食が生じてくる可能性がある。

■被覆系の防食層は劣化が進むと母材の発錆リスクが急激に高まる。

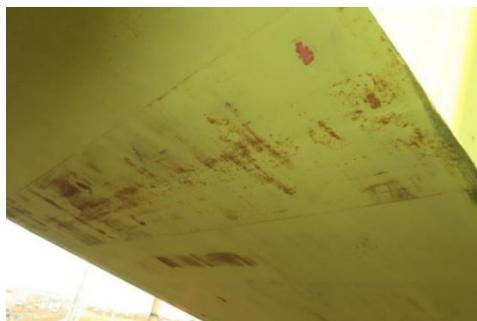
例

発錆が見られず、塗装やめっきなどの防食被膜のみに劣化等の変状が見られる場合、確認時点では耐荷力の低下等の影響がなくても、今後被膜の脱落が生じたり、防食機能の低下により、腐食が生じてくる可能性がある。

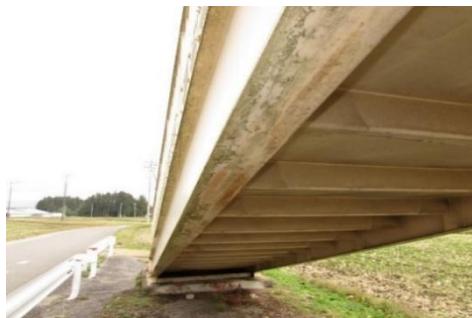
例

発錆が見られず、塗装やめっきなどの防食被膜のみに劣化等の変状が見られる場合、確認時点では耐荷力の低下等の影響がなくても、今後被膜の脱落が生じたり、防食機能の低下により、腐食が生じてくる可能性がある。

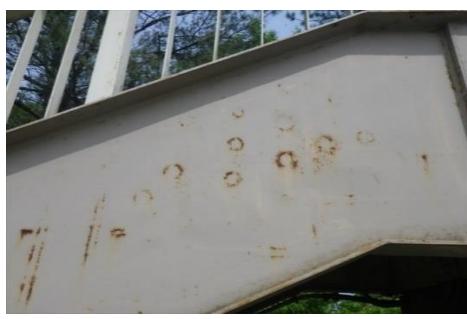
例

発錆が見られず、塗装やめっきなどの防食被膜のみに劣化等の変状が見られる場合、確認時点では耐荷力の低下等の影響がなくても、今後被膜の脱落が生じたり、防食機能の低下により、腐食が生じてくる可能性がある。

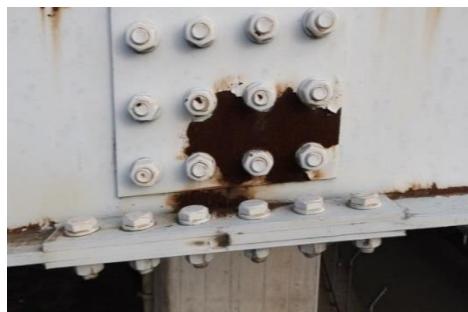
例

母材の板厚減少はほとんど生じていないものの、添接板の局部に防食被膜の劣化の進行が見られる場合、確認時点では耐荷力の低下等の影響がなくても、今後被膜の脱落が生じたり、防食機能の低下により、腐食が生じ、接合部としての機能が低下してくる可能性がある。

■被覆系の防食層は劣化が進むと母材の発錆リスクが急激に高まる。

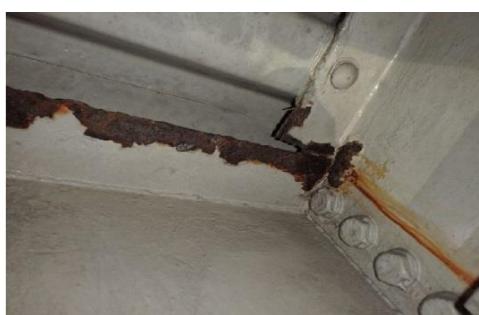
例

部材の角部で腐食が生じている場合、同じ角部の防食被膜が適切に施工されておらず、防食機能の劣化が生じやすい可能性がある。

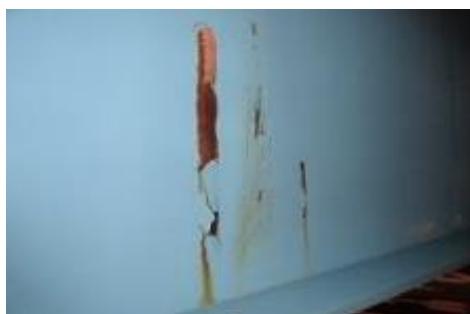
例

局部的な塗膜の剥がれが生じている場合、局部的に腐食が進行している可能性がある。

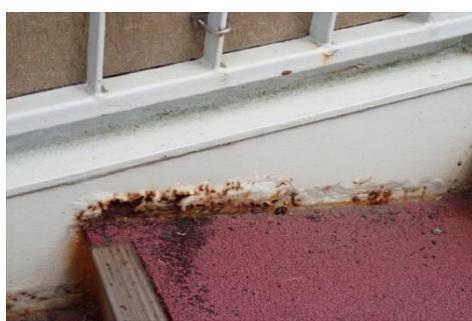
例

局部的に防食被膜の劣化が進行し、局部に表面的な腐食が見られる場合、確認時点では耐荷力の低下等の影響がなくても、原因が除去されないと防食機能の低下や著しく腐食が進行することもある。

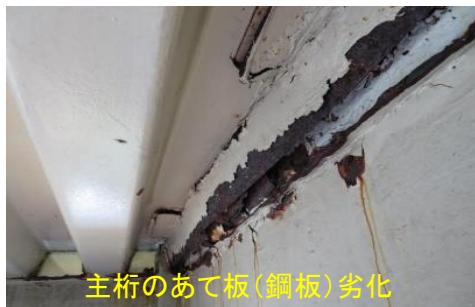
例

主桁のあて板(鋼板)劣化

補強部材の劣化が見られる場合、補強効果が失われていたり、補強部材内部で劣化が進行して補強以前よりも性能が低下していたり、補強時とは異なる形で性能に影響していることもある。

- 歩道橋では、過去に再塗装やあて板などによる腐食に対する補修補強が行われていることが多い。その場合、再塗装部や補修補強部の内部で腐食等の劣化が進行していることもあることに注意が必要である。また既に補修部に劣化や腐食が生じている場合には、補修補強の効果が低下しているだけでなく、補修補強等の対策前よりも状態は悪くなっている可能性があることにも注意が必要である。
- 補修・補強材が劣化すると、落下等により第三者被害を生じさせることもあるため注意が必要である。

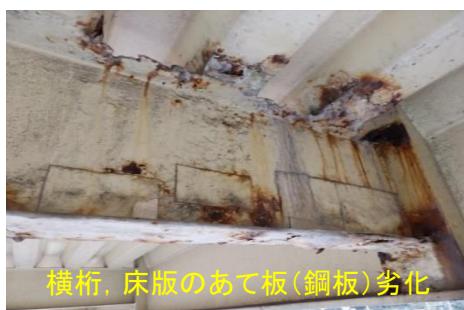
例

横桁、床版のあて板(鋼板)劣化

鋼床版の腐食部の下に位置する箇所で特に腐食が進行している場合、鋼床版が既に断面欠損して漏水していることがある。過去の補修部で腐食が生じている場合、補修前よりも状態が悪化していることもある。また、鋼床版の荷重を支持する機能の低下や錆等の落下による第三者被害の恐れもある。

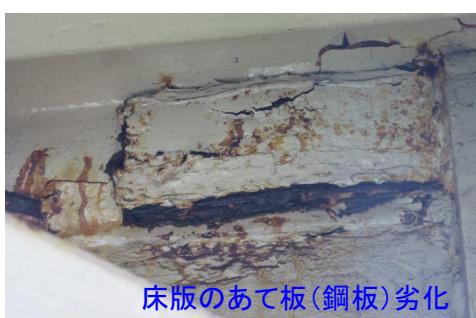
例

床版のあて板(鋼板)劣化

床版裏面の補強鋼板に、床版内部への雨水の浸入が疑われる腐食が見られる場合、内部で床版の劣化が進み、突然の抜け落ちに至ることもある。補強部材の損傷がある場合、補強効果が失われているだけでなく、補強前の状態よりも性能が低下していることもある。

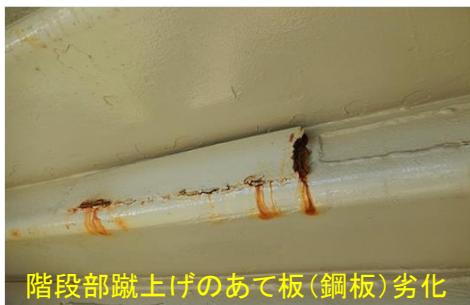
例

階段部蹴上げのあて板(鋼板)劣化

補修補強部材に劣化が見られる場合、それらの内部で鋼材が腐食しているなど、劣化が進行していることがあるため注意が必要である。なお、補修補強効果が失われているだけでなく、補修補強前よりも状態が悪化していることもある。

■歩道橋では、過去に再塗装やあて板などによる腐食に対する補修補強が行われていることが多い。その場合、再塗装部や補修補強部の内部で腐食等の劣化が進行していることもあることに注意が必要である。また既に補修部に劣化や腐食が生じている場合には、補修補強の効果が低下しているだけでなく、補修補強等の対策前よりも状態は悪くなっている可能性があることにも注意が必要である。

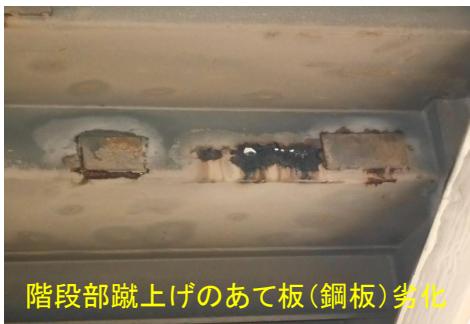
例

階段部蹴上げのあて板(鋼板)劣化

腐食しやすい階段踏み板と蹴上げの境界部近くでは過去に断面補修や再塗装されている場合も多いが、補修部で再劣化や著しい腐食が生じている場合、補修補強の効果が低下や喪失しているだけでなく、対策時点よりも板厚減少や断面欠損など損傷の程度が拡大して、耐荷性能も当時よりさらに低下していることもある。

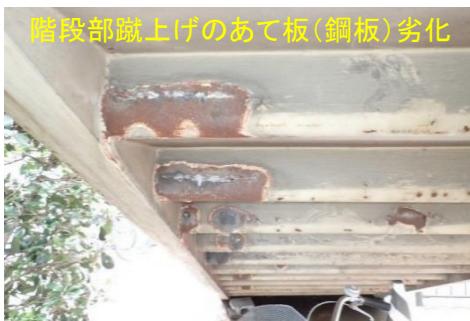
階段部蹴上げのあて板(鋼板)劣化

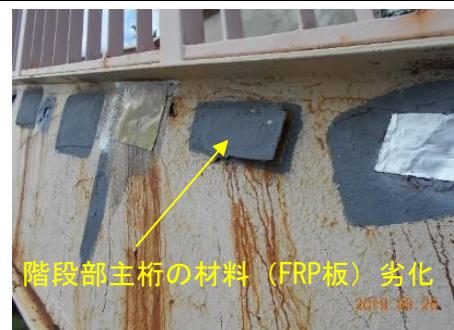
例

階段部主桁の材料 (FRP板) 劣化

補修補強部材に劣化が見られる場合、それらの内部で鋼材が腐食しているなど、劣化が進行していることがあるため注意が必要である。なお、補修補強効果が失われているだけでなく、補修補強前よりも状態が悪化していることもある。

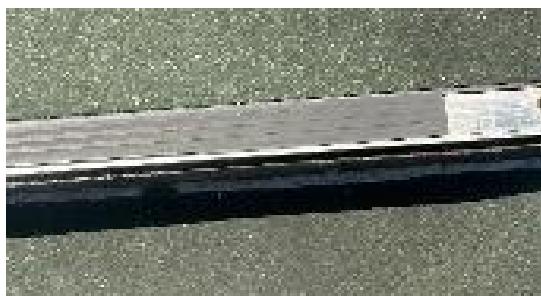
例

蹴上げに腐食が生じた際に補修材を接着するなどで、腐食の進展を防ぐ措置が行われていることがある。外観上は接着されているように見えても、浮いている場合があり、打音や触診等を行うことでわかる場合も多い。

- 歩道橋では、過去に再塗装やあて板などによる腐食に対する補修補強が行われていることが多い。その場合、再塗装部や補修補強部の内部で腐食等の劣化が進行していることもあることに注意が必要である。また既に補修部に劣化や腐食が生じている場合には、補修補強の効果が低下しているだけでなく、補修補強等の対策前よりも状態は悪くなっている可能性があることにも注意が必要である。
- 補修・補強材が劣化すると、落下等により第三者被害を生じさせることもあるため注意が必要である。

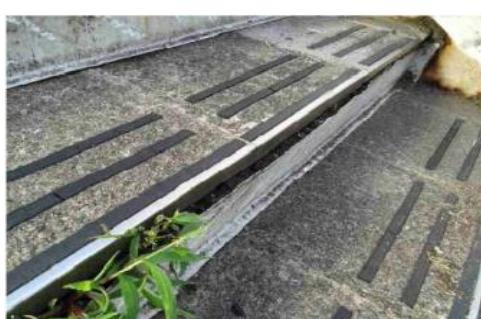
例

蹴上げに腐食が生じた際に補修材を接着するなどで、腐食の進展を防ぐ措置が行われていることがある。補強材には劣化が生じていなくとも、蹴上げとの接着に隙間ができ、土砂等が堆積している場合もある。上方からの雨水の流下等により蹴上げの腐食が進展している可能性があることも考慮して状態を把握する必要がある。

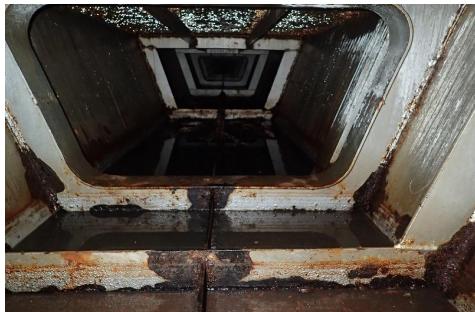
例

部材の隙間、亀裂や孔などの断面欠損、排水設備の破損などにより、箱桁内部などの部材内部に漏水すると滯水することもある。箱桁内部などは不測の漏水や滯水があると、排水されず常時高湿度環境となることで著しく腐食が進行することもある。

■漏水や滯水が生じていると、広範囲に激しい腐食が生じることがあり、特に凍結防止剤を含む浸入水は腐食を促進する。横断歩道橋の状態や構造の特徴から考えられる水みちの候補を幅広く考察し、横断歩道橋が遭遇する状況に対してどのような状態になる可能性があるのか推定する必要がある。

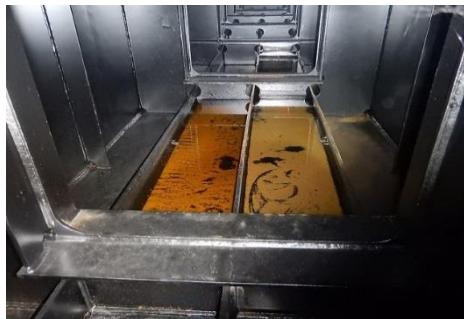
例

部材の隙間、亀裂や孔などの断面欠損、排水設備の破損などにより、箱桁内部などの部材内部に漏水すると滯水することもある。箱桁内部などは不測の漏水や滯水があると、排水されず常時高湿度環境となることで著しく腐食が進行することもある。

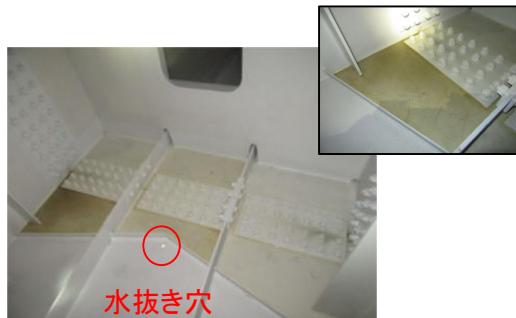
例

部材の隙間、亀裂や孔などの断面欠損、排水設備の破損などにより、箱桁内部などの部材内部の設計上想定していない箇所に漏水すると滯水することもある。箱桁内部などは不測の漏水や滯水があると、排水されず常時高湿度環境となることで著しく腐食が進行することもある。
