## 附屬物（標識、照明施設等）点検要領

令和6年9月

国土交通省 道路局 国道・技術課

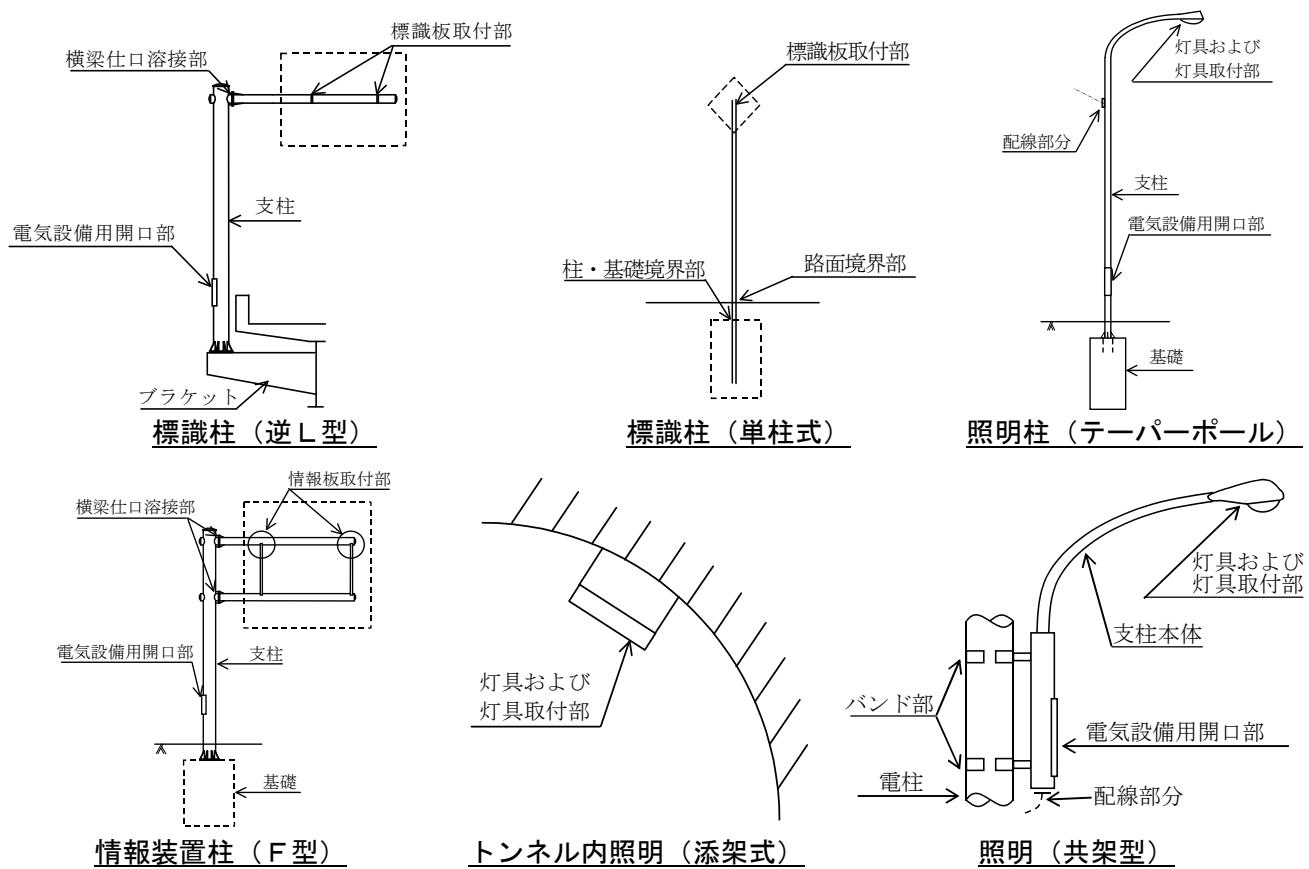
図-1.1 附属物の例

本要領で対象とする附属物の代表例の概略形状を、図-1.1に示す。これらと同様の支柱又は梁構造を有する高さ制限装置や電力引込柱、車両感知機等の施設を点検する際には、要領を準用することができる。なお、本要領は、道路照明施設、道路情報提供装置、道路情報収集装置の配線、配電機器等の点検については適用しない。

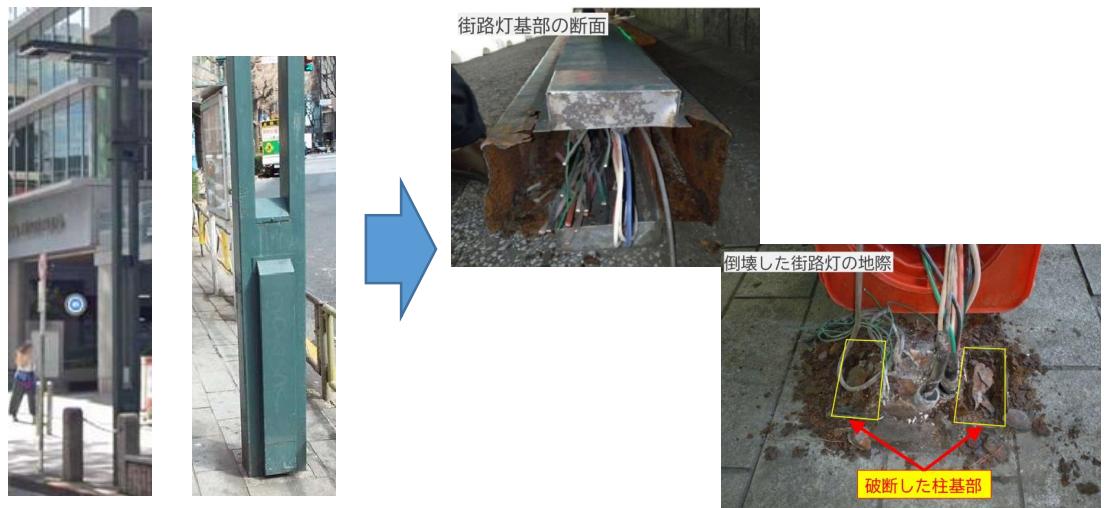
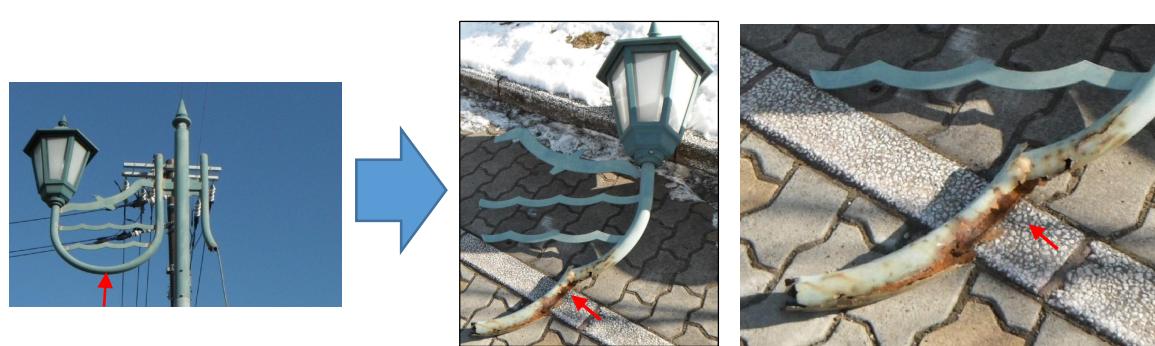
図－2．1 特徴的な部分の腐食が進行した例

この他、デザイン式など形状に特徴がある場合には内部で滯水が生じるなど、特有の弱点部が存在することがある。必要に応じて、更に構造毎に個別に弱点部を特定するのがよい。図-2. 1にデザイン式照明灯の特徴的な部分の腐食が進行した例を示す。

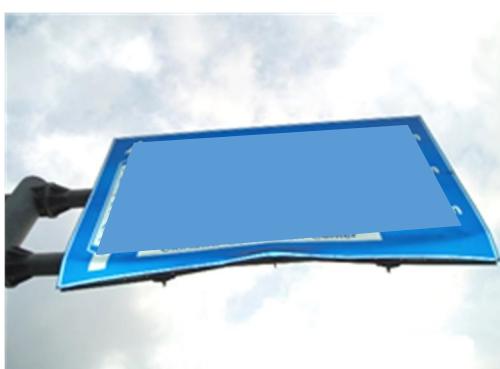
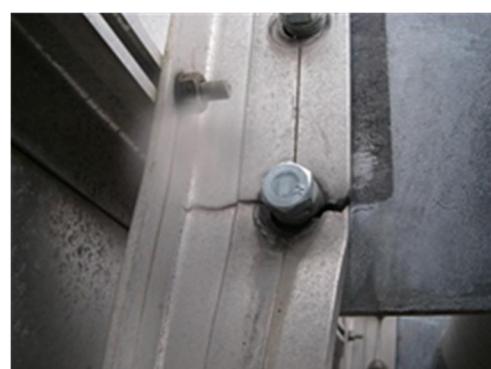
図－5. 1 車両衝突による変状事例

また、過去に行われた点検結果によると、道路標識板に車両の接触と考えられる衝突痕が残されていた場合に、道路標識板だけでなく、その他の部材においても著しい変形や亀裂が生じていた事例もあった（図－5. 1）。したがって、道路標識板に変形が認められた附属物については、構造全体の点検を行う必要がある。

道路標識板の変状状況

取付部の変状状況

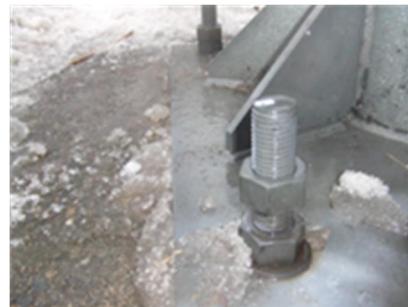
図－6. 1 設置後 1 年程度の附属物のアンカーボルトのゆるみ

表-6. 1に、標準的な点検箇所の例を示す。初期点検は、これまでに、ボルトのゆるみ・脱落が設置後比較的早期に発生した事例があったことを考慮したものであり（図-6. 1参照）、ボルト部のゆるみ・脱落や設置条件に対する支持・接合条件の不整合などによる異常を外観目視にて確認することを基本とした。このため、上部の部位については必ずしも近接せず、路面などからの目視もよいとしている。ただし、高所の空側など路面などから目視が困難な部位に対しては、適宜伸縮支柱付カメラなどのカメラなどを用いた確認が必要である（参考資料4参照）。路面等からの目視又は伸縮支柱付カメラを用いた確認でよいとしたのは、これらの変状が簡易に目視確認できる手法を施しておくことを前提としており、ボルト部では、例えば図-6. 3に示すような「合いマーク」等が附属物の新設又は更新等に併せて施されている場合に限られる（合いマークの施工については、参考資料7を参照のこと）。合いマーク等が施されていないものについては、近接し、工具等を利用してゆるみの確認を行うとともに、確実に締め付けたことを確認しなければならない。この際、以後の点検の効率化のため、合いマーク等を施すものとする。

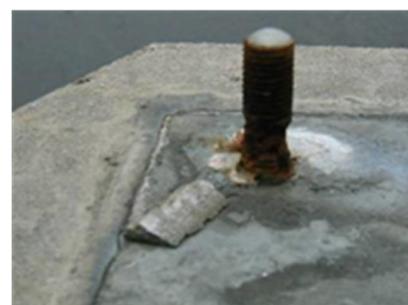
図－6. 2 転用部材のアンカーボルトの変状事例

また、橋梁部の地覆部等に設置された附属物を更新する場合、旧附属物のアンカーボルトを転用することがある。この場合、転用する旧部材については、腐食等の変状が生じていないこと、又は変状が生じている場合には適切な措置・補修等を施したことを見た上で使用する必要があるものの、過去の点検結果においては、このような確認がなされておらず、設置後1年程度でアンカーボルトのみに変状が進行している事例もあった（図-6. 2参照）。したがって、旧部材に対して適切な措置・補修等を行わずそのまま転用した附属物については、本要領によらず別途管理する必要がある。

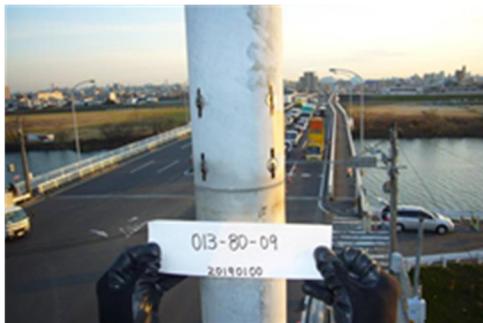
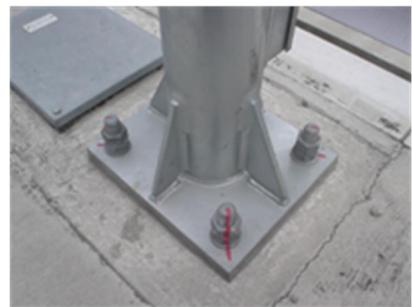
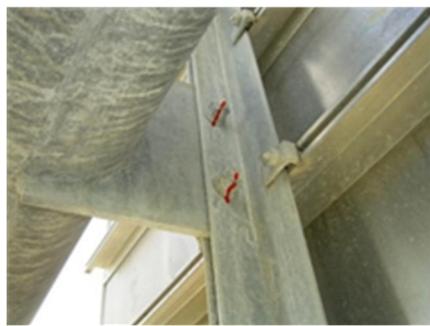
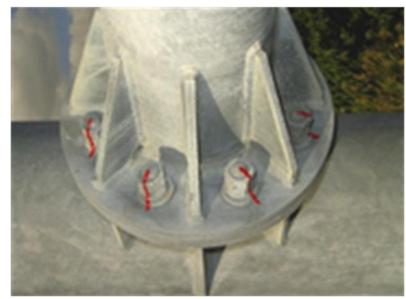
図-6. 3 合いマーク施工事例

支柱継手部

アンカーボルト

標識板取付部

横梁取付部

状態を把握するためには、特定した弱点部に対して、近接して目視をしたり、工具等でゆるみを確認したりすることで状態を確認することが基本となる。ただし、点検の種別などによっては、ボルト部のゆるみ・脱落に関して、近接して工具等で回して状態を把握しなくとも、合いマーク等が施されており、それを確認することで確実に状態が把握できる場合もあり、適切な方法で状態を把握すればよいこととしている。

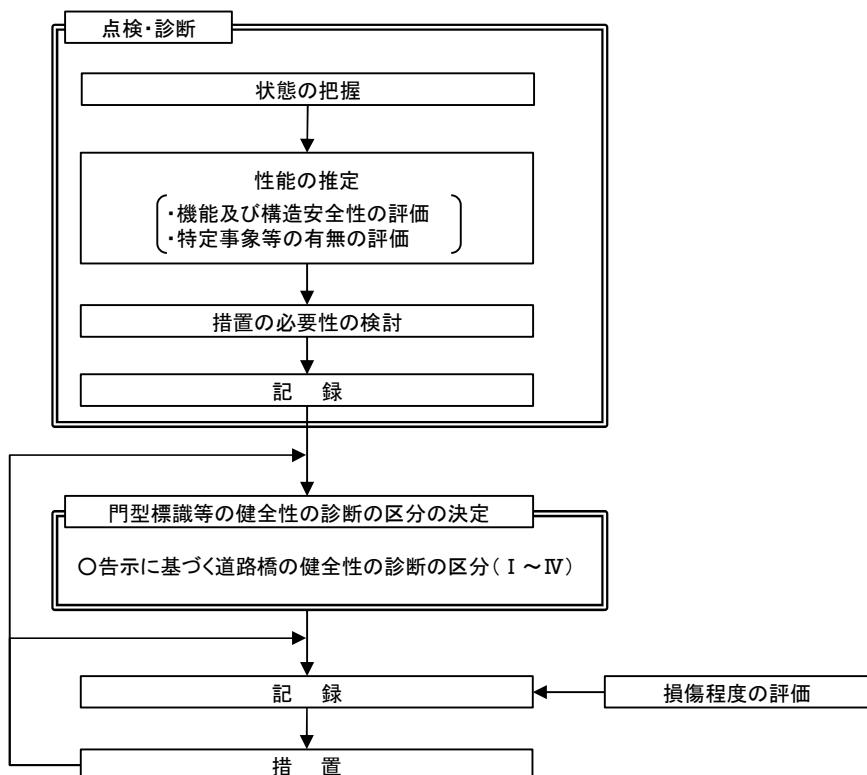
図-1. 2. 1 門型標識等の定期点検の流れ

- (1) 門型標識等の定期点検は、道路利用者への被害の回避、長寿命化への時宜を得た対応などの門型標識等に係る維持管理を適切に行うため、門型標識等の最新の状態を把握するとともに、次回の定期点検までの措置の必要性を検討するうえで必要な情報を得ることを目的とする。
- (2) 定期点検に関する維持管理の標準的なフローは、図-1. 2. 1に示す通りとする。

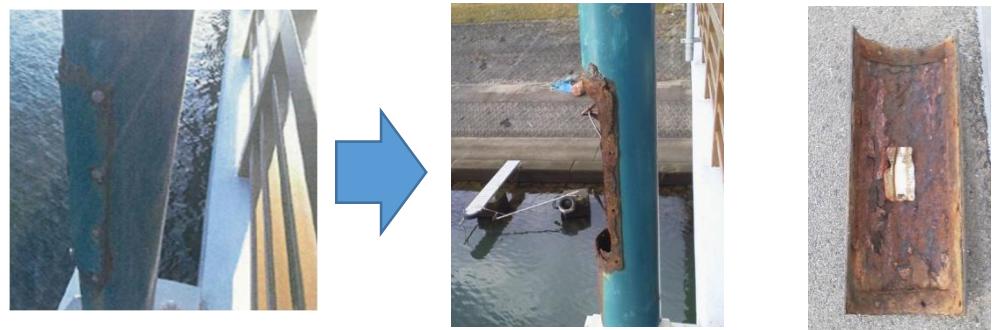
電気設備開口部の蓋のへり部や蓋周りに腐食がみられる場合には、開口部に著しい腐食が生じている可能性があることや、電気設備の開口部は門型標識等に水平力が作用するとき応力集中が生じる部位であることから、蓋を外して開口部の状態を確認する。

併せて、電気設備開口部のパッキンの劣化の有無、電気設備開口部にて一般に箱下面隅に小さな通気孔が設けられているときは通気口のつまりなども確認し、劣化やつまりがある場合には、速やかにパッキンの交換や通気対策などが取られるようにする。

電気設備開口部の腐食が進行した例

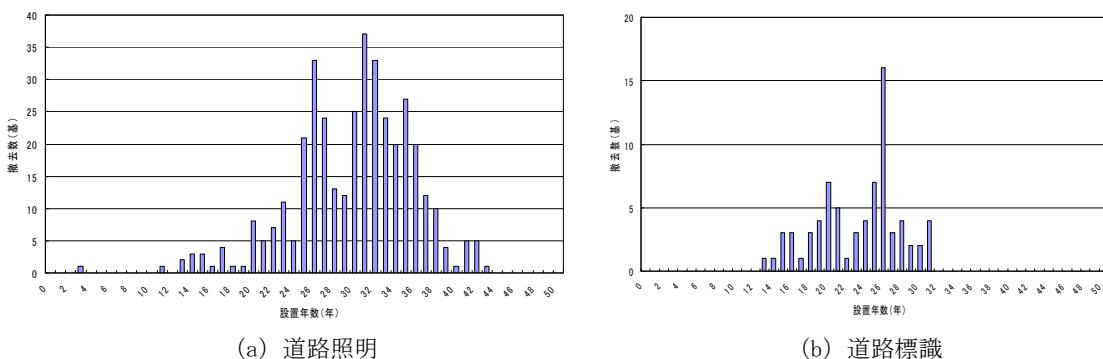
図-2.1.1 原因が経年劣化による、附属物の撤去状況

照明柱、標識柱の既往の点検結果において、図-2.1.1に示すように経年劣化が原因で撤去される附属物の基数は設置後25年目以降に増加する傾向にあるため、設置後20年以上経過しているものについては点検を優先させることが望ましい。また、設置後25年を過ぎた頃より板厚減少を伴う腐食が生じている件数が増加していたことから、設置後25年を過ぎないうちに板厚調査を行って、残存板厚が管理板厚や限界板厚に対しどの程度余裕を有しているかを把握することが望ましい。

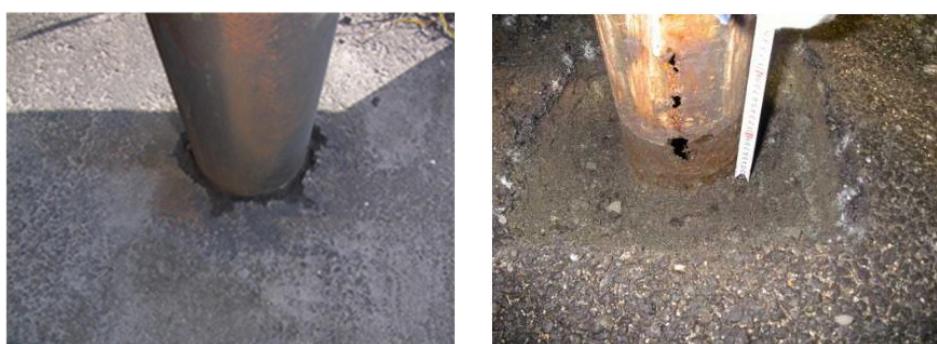
図-2.1.2 路面境界部の変状写真

過去の点検結果によると、設置後20年以上経過した附属物に倒壊の要因となるような著しい腐食が見られたことから、点検では設置後20年程度経過した附属物について必ず掘削を行う。設置後20年未満の附属物にあっては、路面上において目視できる状況から当該部位の腐食の有無を推定し、腐食の発生が明らかである場合には、路面をはつり路面境界部を露出させ状況の確認を行う。腐食の発生が明らかであると考えられる事例を次に示す(図-2.1.2参照)。

(腐食、路面付近での滯水や錆汁)

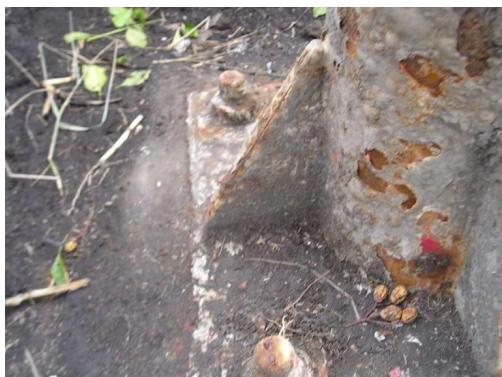
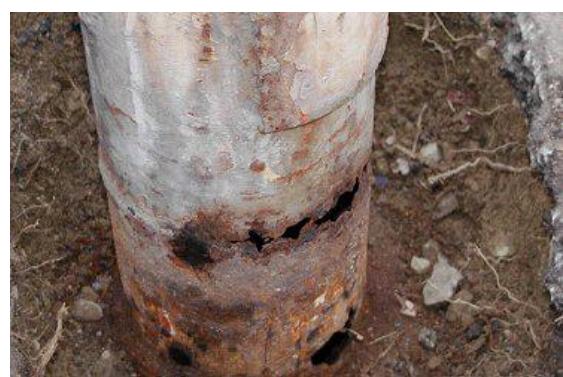
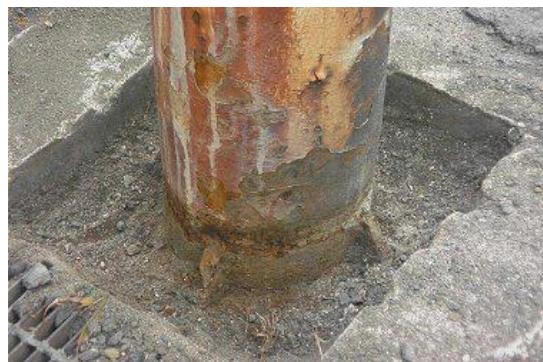
図-2.1.3 路面境界部の腐食事例

適切な排水対策が施されている場合、支柱基部の滯水は生じにくく、腐食が発生しにくい構造である。過去の点検結果によると、設置後30年以上経過した附属物において、一部著しい腐食が生じている事例が認められたものの、これらの事例はいずれも路面付近に変状が認められたり、支柱全体に腐食が認められる状況であった（図-2.1.3）。したがって、これらの状況やコンクリートにひびわれ等が生じ、支柱と路面との間に滯水又は滯水の形跡が認められるなど、路面境界部の腐食の発生が懸念される場合においては、コンクリートをはつり点検を行うのがよい。

路面境界部が土砂で覆われている場合

路面境界部がアスファルトで覆われている場合

路面境界部がコンクリートで覆われている場合

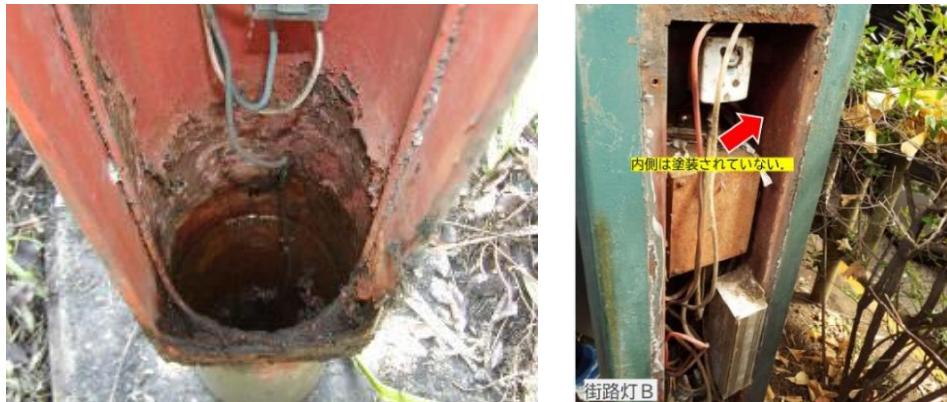
図－2. 1. 4 電気設備開口部の損傷例

電気設備開口部の蓋のへり部や蓋周りに腐食がみられる場合には、開口部に著しい腐食が生じている可能性があるので、蓋を外して開口部の状態を確認する。

併せて、電気設備開口部のパッキンの劣化の有無、電気設備開口部にて一般に箱下面隅に小さな通気孔が設けられているときは通気口のつまりなども確認し、劣化やつまりがある場合には、速やかにパッキンの交換や通気対策などが取られるようにする。電気設備開口部の腐食事例を次に示す（図－2. 1. 4 参照）。

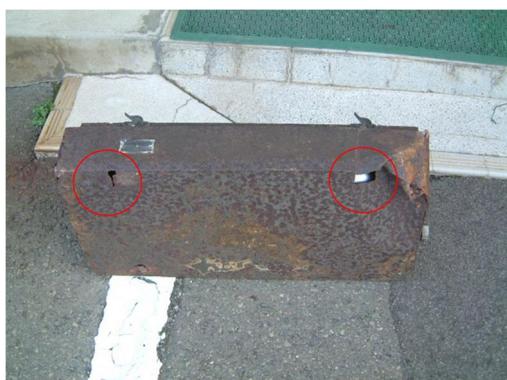
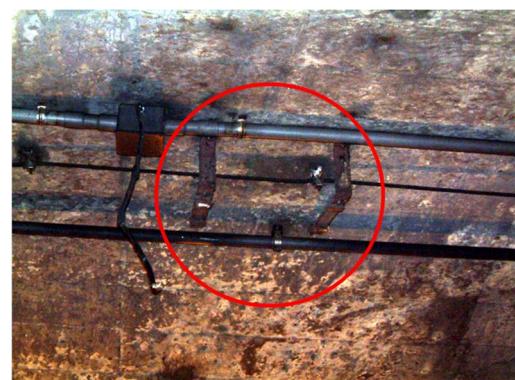
図一2.1.5 トンネル照明の落下事例

トンネル照明については、取付部の腐食が進行し、落下した事例がある（図一2.1.5参照）。トンネル照明の点検にあたっては、取付部背面の状況が目視では確認ができない場合も想定されるため鏡やファイバースコープ等を用いてできるだけ外観を把握するとともに、手押しによるがたつきの確認を行うのがよい。

落下照明背面状況

落下照明取付部の状況

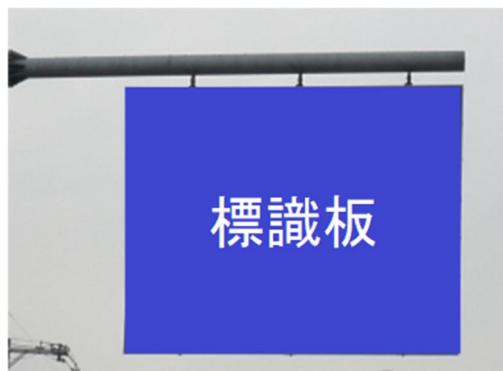
<参考>吊下式の例

※吊下式とは、横梁から下側へヒンジ構造で標識板を吊り下げて設置する方式

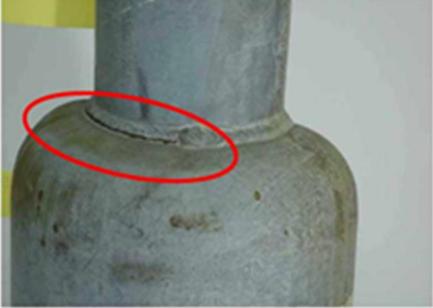
(支柱継手部)

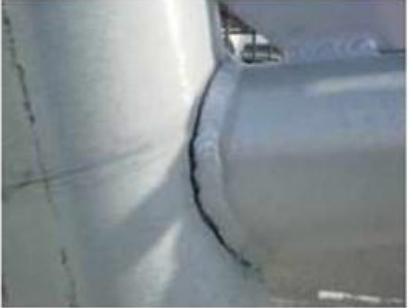
(横梁(仕口溶接部))
e

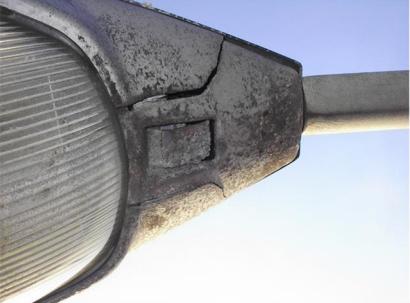
(灯具及び灯具取付部)

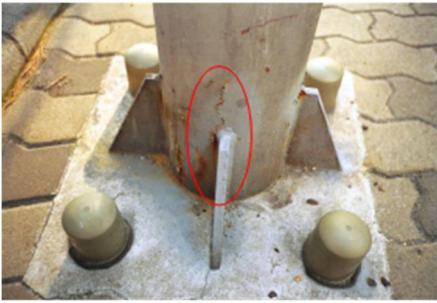
(柱脚部(リブ取付溶接部))

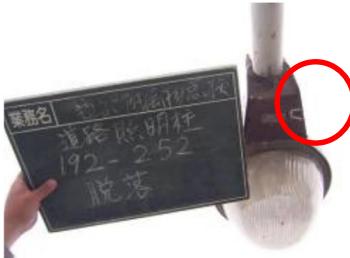
(灯具取付ボルトの脱落)

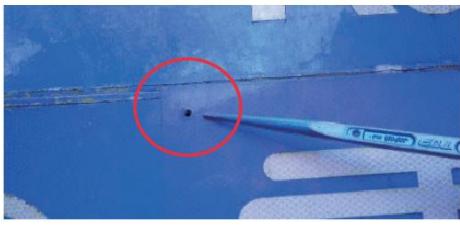
(重ね貼り用リベットの脱落) ※重ね貼り用のビスやリベットの一部でも脱落がある場合は「e」とする。
c

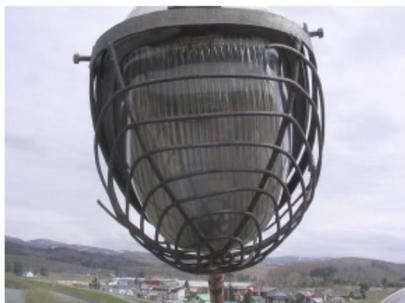
(灯具カバーのボルトのゆるみ)

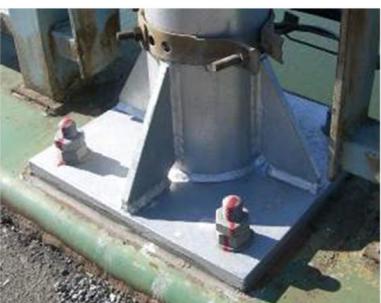
(アンカーボルトのゆるみ)

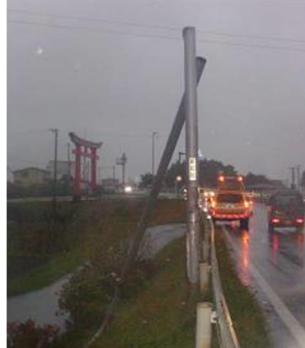
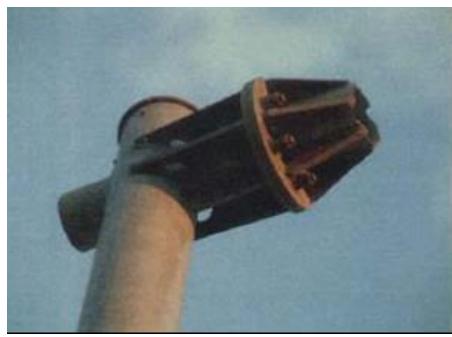
(支柱継手部の折損)

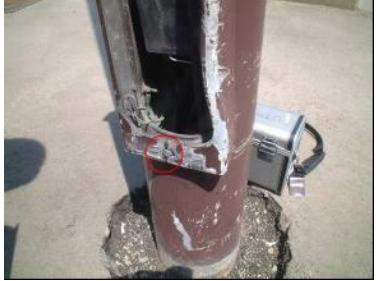
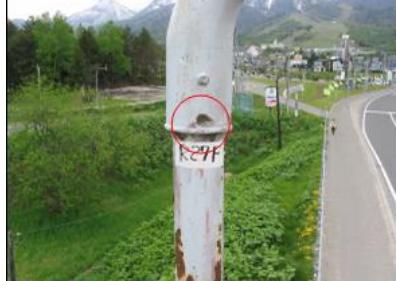
(ボルトの破断)

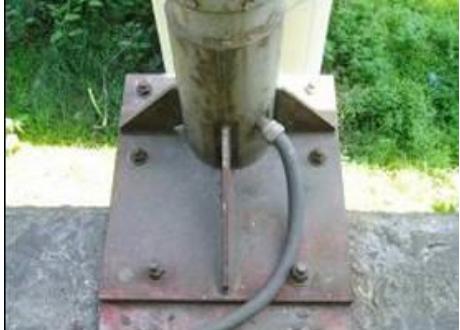
(柱脚部)	
c

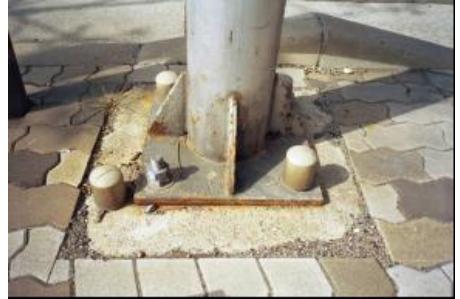
(柱脚部)

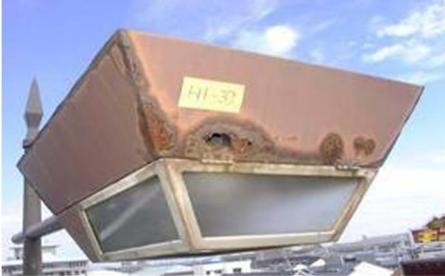
(灯具)

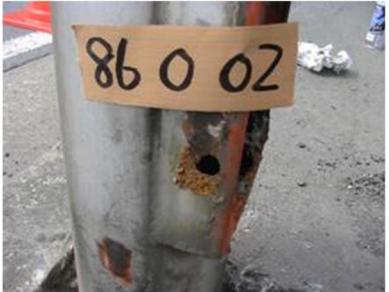
(電気設備用開口部)

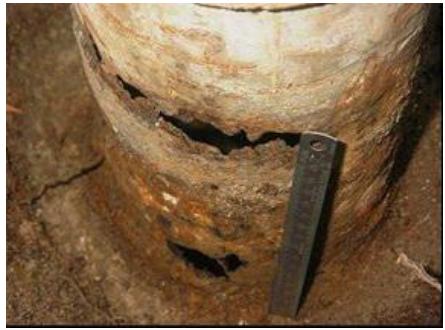
(柱脚部（路面境界部）)

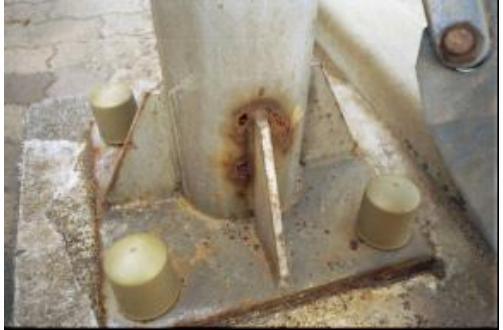
(柱脚部（路面境界部）)

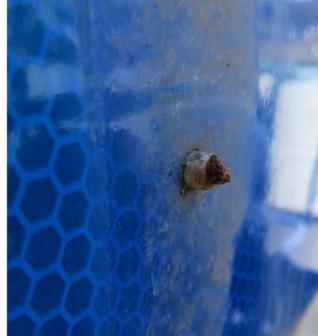
(重ね貼り用リベット) ※重ね貼り用のビスやリベットの一部でも鏽の発生が見られる場合は「e」とし、ビスやリベットの減肉の度合いは問わない。

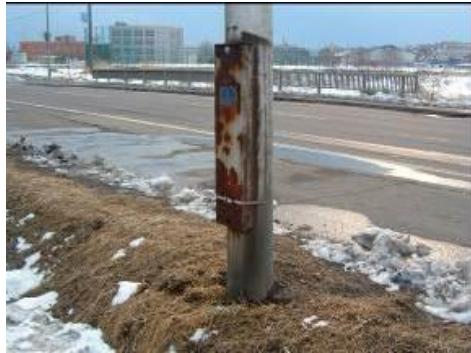
(電気設備用開口部)

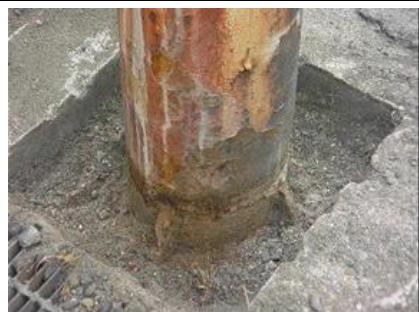
(柱脚部（路面境界部）)

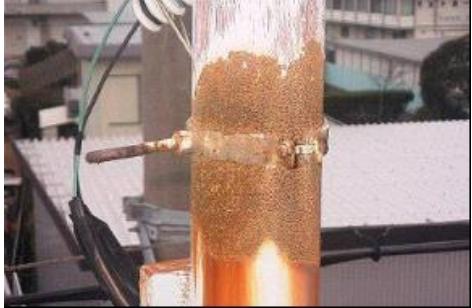
損傷の種類	評価区分	損傷状態
異種金属接触腐食	a	損傷なし。
	c	—
	e	異種金属接触による腐食がある。

(バンド (共架部))

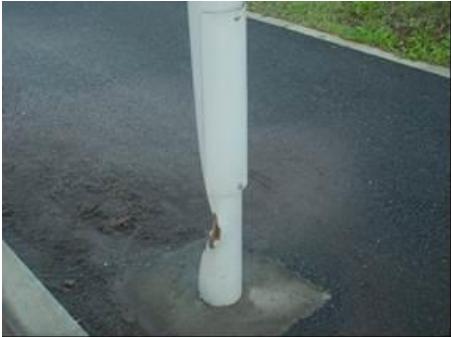
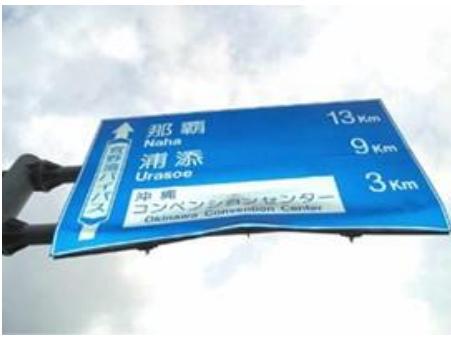
(支柱の著しい変形)
c

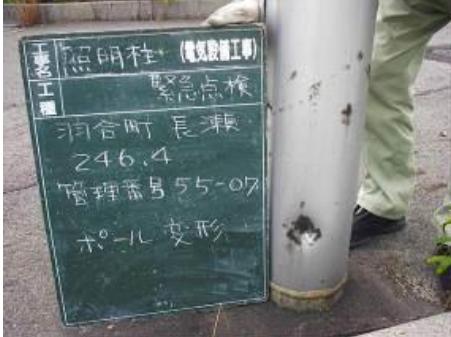
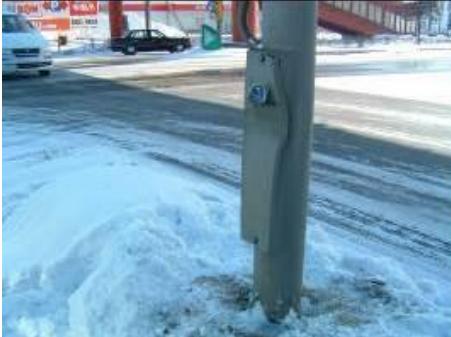
(電気設備用開口部の変形)

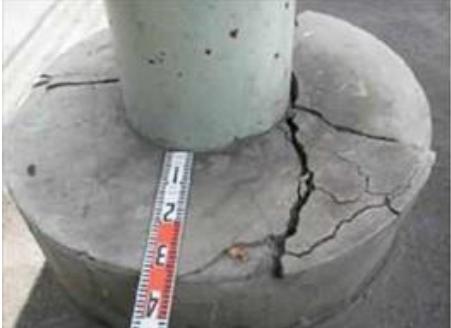
(基礎コンクリートの著しいひびわれ)	
c

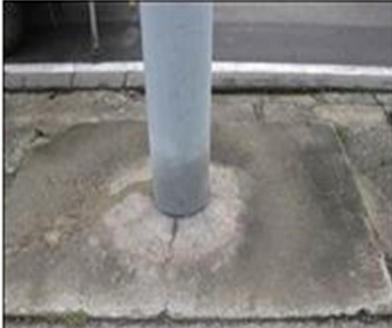
(基礎コンクリートのひびわれ)

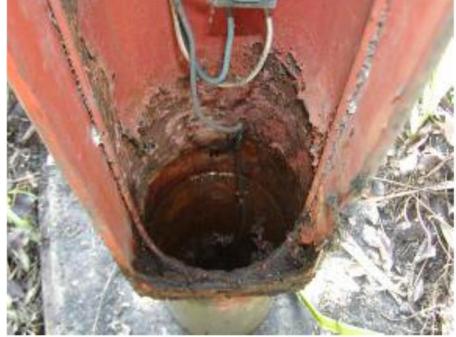
(電気設備用開口部・支柱内部の滯水)	
c

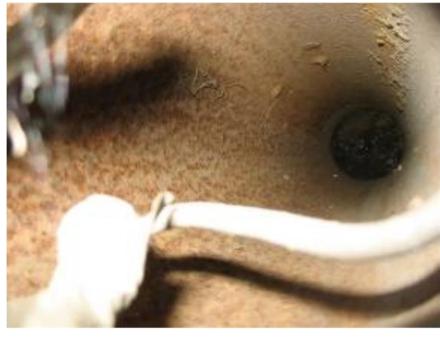
(支柱内部に滯水の形跡)

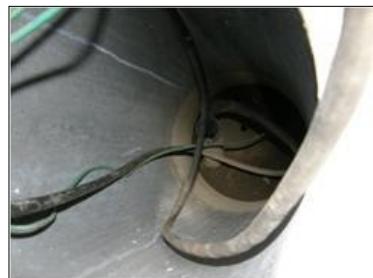
滯水の形跡がある場合

支柱内部が滯水している、又は滯水の形跡がある場合は、雨水が入らないようパッキンの交換等をすることが望ましい。

支柱内部に滯水の形跡がある場合、地中部で基部構造が著しく腐食していることもある。また、雨水の浸入経路によっては今後も滯水が生じる危険性もあるため原因を明らかにすることも重要である。

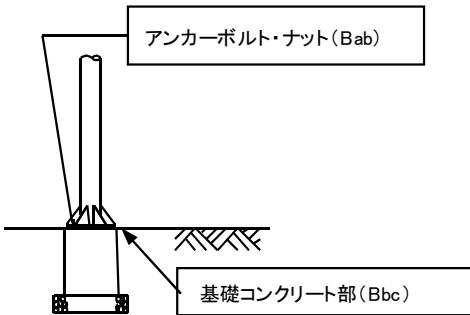
【ベースプレートが露出している場合】

- ・基礎コンクリート部
- ・アンカーボルト・ナット

- ・基礎コンクリートは、振動や雨水の滯水等の影響により、ひびわれや剥離が発生する場合がある。
- ・アンカーボルト・ナットは、振動の影響でゆるむことがある。
- ・アンカーボルトは、路面境界部の滯水の影響を受け、著しく腐食が進行する場合がある。

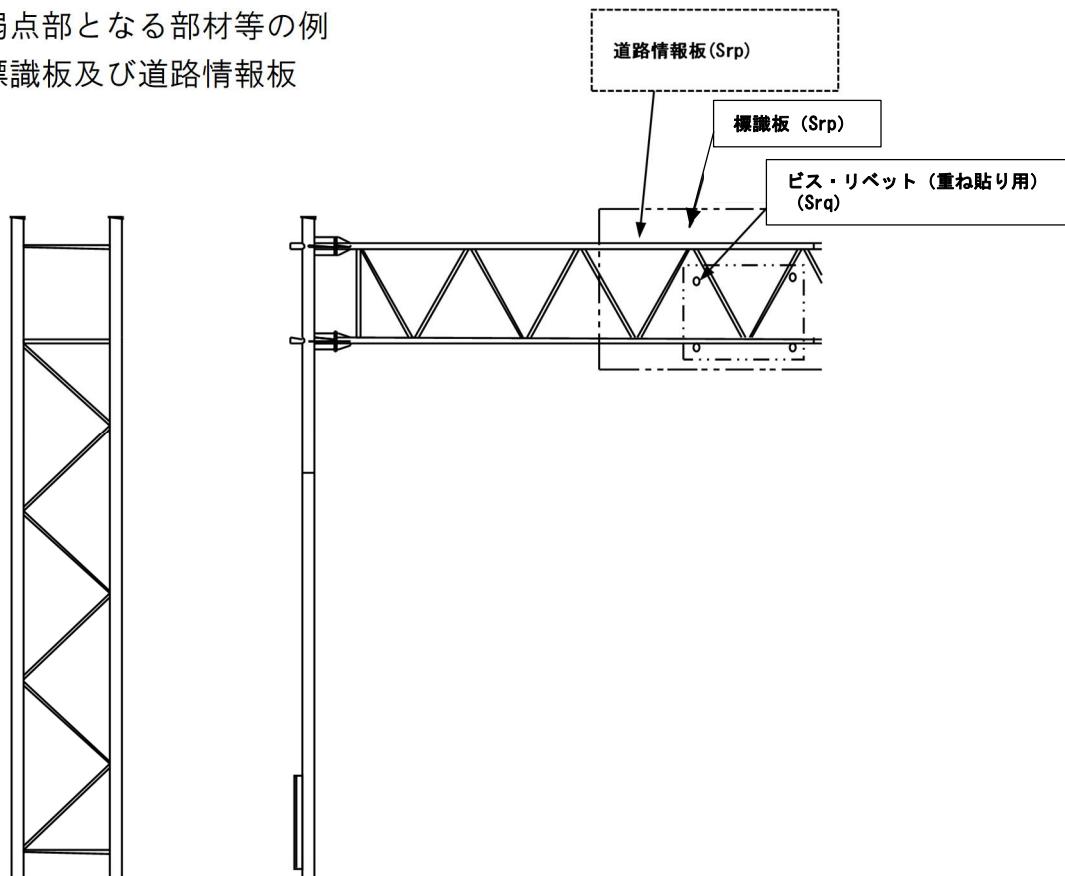
- ・標識板及び道路情報板

- ・標識板に簡易なビスやリベットを用いて表示の重ね貼りをしているとき、それらのビスやリベットに腐食や破断、脱落が生じることがある。

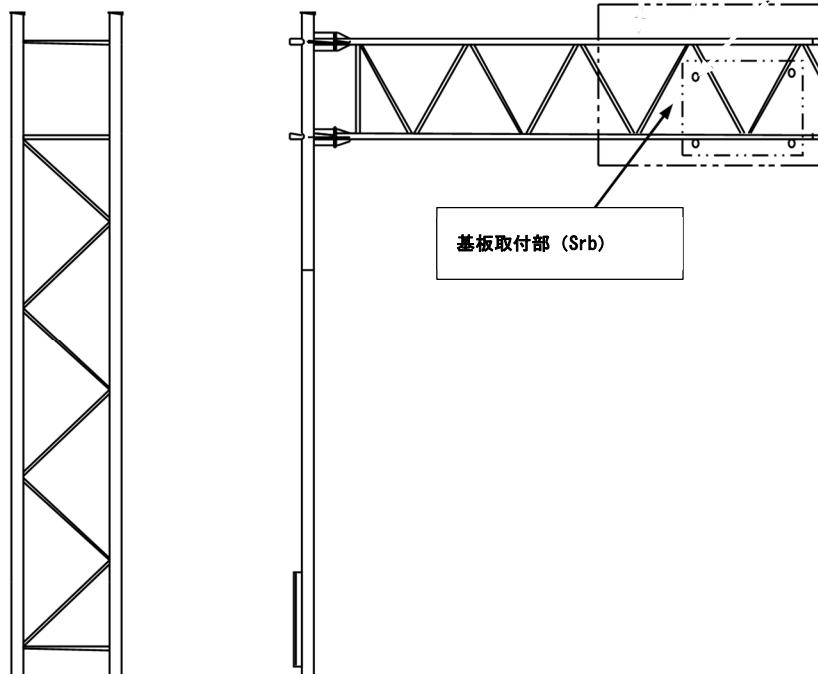
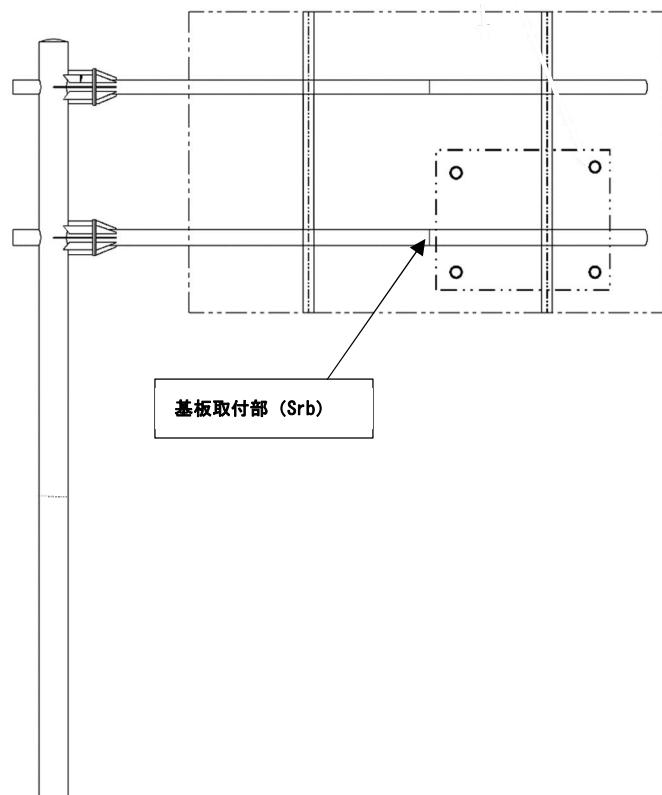
#### ・基板取付部

- ・基板取付部は、振動によりボルトのゆるみ・脱落が生じることがある。
- ・基板に車両接触痕がある場合、取付部等に著しい変形や亀裂が生じていることがある。
- ・ヒンジ構造で標識板を吊り下げている構造（吊下式）については、標識板が落下する事案が発生していることから、取付部の点検に特に注視する必要がある。

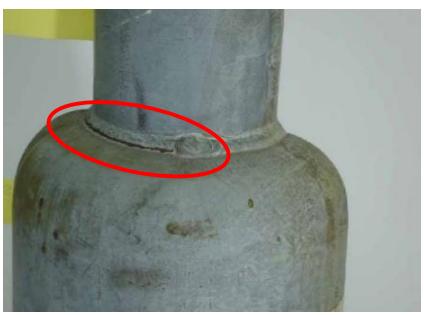
<p><b>例</b></p> <p>溶接部は部位によらず応力集中箇所となりやすいが、特に部材断面変化部では応力集中に起因して疲労亀裂が生じやすいため注意が必要である。溶接部ではビードの凹凸や塗装やめっきの存在によって亀裂が視認しにくいことが多いことに注意が必要である。</p>

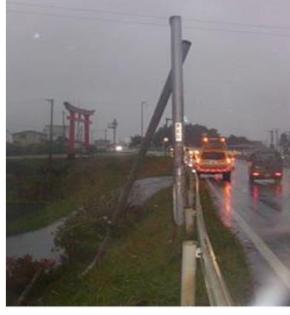
<p><b>例</b></p> <p>支柱の溶接継手部に発生した腐食、亀裂が進行し、倒壊に至った例。構造部材の亀裂や破断は耐荷力の著しい低下につながる。</p>

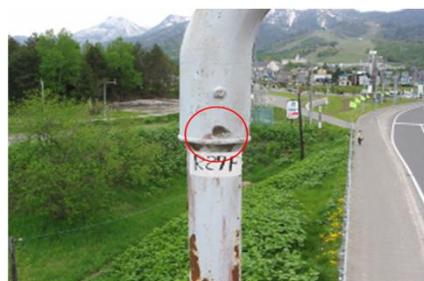
<p><b>例</b></p> <p>支柱の接合部が鞘管構造となっており、この部位のボルトが破断している例。支柱の振動が要因と考えられる場合には、その要因を除去する対策も検討するのがよい。</p>

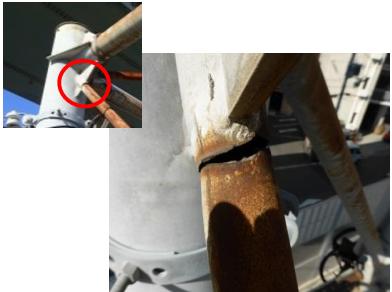
<p><b>例</b></p> <p>支柱本体のトラス部材が破断している例。構造部材の破断は支柱の耐荷力の著しい低下につながる。破断原因が亀裂の進展である場合、条件の類似した他の箇所でも既に亀裂が発生しているか、発生する危険性が相対的に高いことが多いことに注意する必要がある。</p>
<p><b>備考</b></p> <ul style="list-style-type: none"> <li>■支柱本体等の主部材の破断は、耐荷力が低下し倒壊に繋がる場合がある。</li> <li>■支柱継手部の溶接部などでは、亀裂は内部まで貫通していることがあり、既に耐荷力が低下し、構造安全性に影響を及ぼしているため、亀裂の進行に伴い支柱の破断、倒壊のおそれがある。</li> <li>■支柱や横梁の取付部などの応力が集中する部位等で、板厚減少を伴う腐食が発生した場合、既に構造安全性に大きな影響が生じている場合がある。</li> <li>■外観で腐食、亀裂が見られる場合には、その箇所から支柱内部に雨水が浸入し、支柱内部の滯水及び腐食が進行している可能性があり、既に構造安全性に影響を及ぼしている場合もあることから、内部の状態を確認することも検討するのがよい。</li> </ul>

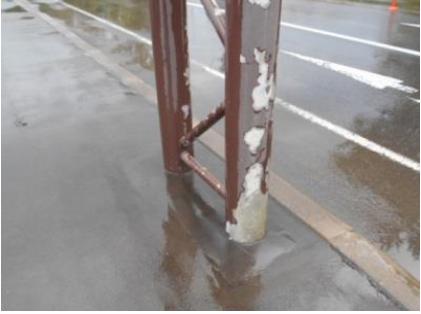
<p><b>例</b></p> <p>板厚減少はほとんど生じていない場合でも、防錆被膜が広範囲に劣化している場合、放置して腐食発生に至った場合、急速かつ広範囲が腐食する場合もある。</p>

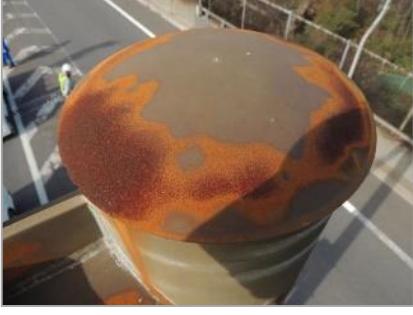
<p><b>例</b></p> <p>局部での防錆機能の低下や腐食の進行が生じている場合、原因によってはその箇所で集中的に腐食が進行して、比較的早期に局部的な断面減少や欠損に至ることもある。</p>

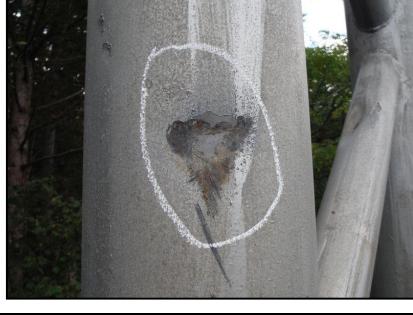
<p><b>例</b></p> <p>円形断面の支柱本体に衝突痕がある例。</p> <p>柱部材では変形がわずかでも座屈耐荷力が大きく低下するため、その位置や性状によっては、変形量や範囲が小さくとも所要の機能が発揮出来ない状態であることもある。</p>
<p><b>備考</b></p> <ul style="list-style-type: none"> <li>■腐食環境（塩分の影響の有無、雨水の滞留や漏水の影響の有無など）によって、腐食速度は大きく異なることを考慮しなければならない。</li> <li>■支柱や横梁の取付部などの応力が集中する部位等で、板厚減少を伴う腐食が発生した場合、構造安全性に大きな影響が生じている場合がある。</li> <li>■腐食部では錆の下で既に断面欠損や亀裂が生じていることがあり、調査では注意が必要である。また錆の除去時に損傷の拡大や亀裂を助長することもあるため、ハンマーやグラインダーの使用時には注意が必要である。（腐食片等の落下に注意のこと）</li> <li>■鋼部材の塑性変形は耐荷力の低下につながる危険性が大きい。特に圧縮応力が作用する部材や風等の作用により曲げ圧縮応力が増加する部位では座屈が生じやすくなっているなど、構造安全性が大きく低下していることもあるため注意が必要である。</li> </ul>

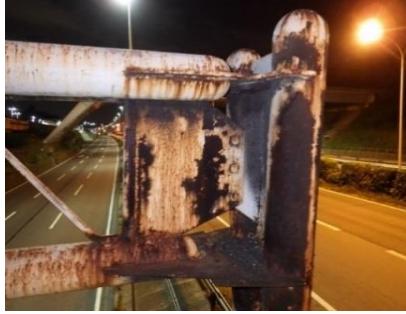
<p><b>例</b></p> <p>顕著な腐食が広範囲に発生している場合、局部的には大きく板厚が減少していたり断面欠損や亀裂が生じている可能性がある。なお、鑄の上からでは断面減少量や亀裂有無の確認は困難であり、溶接部など応力集中部では特に構造安全性の観点から注意が必要である。</p>

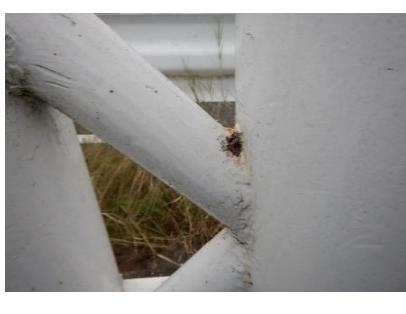
<p><b>例</b></p> <p>雨水が滞留しやすい場所や水切り部での局部腐食では、既に断面欠損や亀裂に至っていることもある。また原因が除去されない限り腐食は着実に進行する。なお、閉断面では断面欠損部が局部的であっても内部に浸入した水によって激しく腐食が進行することもある。</p>

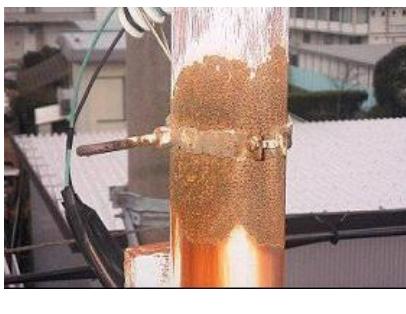
<p><b>例</b></p> <p>めっきの支柱に取り付けたバンド部で腐食している例。 異種金属が接触すると雨水の介在によって生じる電位差で著しい腐食が急速に進行する。異種金属接触腐食が生じている状態で放置すると、短期間で断面欠損が生じるなど危険な状態になる可能性が高い。</p>
	<p><b>例</b></p>
<p><b>備考</b></p>	<ul style="list-style-type: none"> <li>■腐食による著しい板厚減少が生じると、支柱部材ではその部位が応力集中部となって疲労亀裂の発生や、風等の作用による座屈による倒壊などの危険性もある。</li> <li>■通行車両の振動や風などの作用による繰り返し応力を受けることで、溶接部に疲労による亀裂が生じることがあるので、注意が必要である。</li> <li>■支柱では断面変化部、接合部、部材開口部で特に応力集中を生じやすく注意が必要である。</li> <li>■異種金属接触による腐食は急速に腐食が進行するおそれがある。異種金属接触部がバンド取付部などで雨水等が滞留しやすい場合には、特に急速に進行するため注意が必要である。また異種金属接触部で、ゴムや塗装によって絶縁している場合も多いが、絶縁材の劣化により直接接触に至ることも多く、絶縁状態にも注意が必要である。</li> </ul>

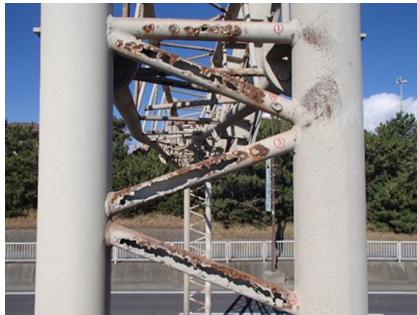
<p>例</p> <p>腐食による断面欠損や著しい板厚減少では耐荷力の大幅な低下が生じている可能性がある。なお、雨水の流下、滴下の状況によっては、特定の部位で集中的かつ防食機能の低下や腐食の進行が急速に進むことがある。</p>

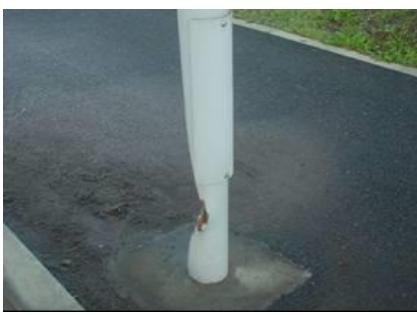
<p>例</p> <p>柱部材では変形によって耐荷力が大きく低下することがある。なお、支柱部材の変形は、その位置や性状によっては、変形量や範囲が小さくとも耐荷力が著しく低下することもある。</p>

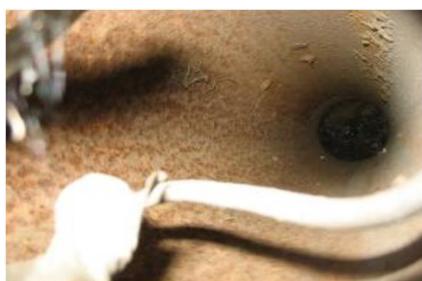
支柱内部に滯水している場合、没水部や水面近傍で著しく腐食が進展するだけでなく、結露の発生や高湿度環境の継続によって、直接水に接触していない部分でも広範囲に防食機能の低下や発錆が促進されることがある。

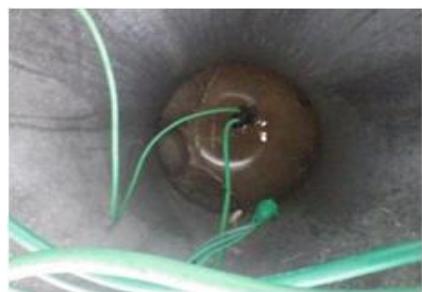
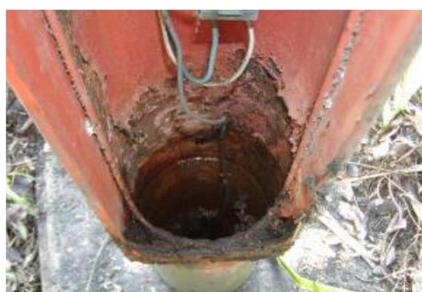
■外観で腐食、亀裂が見られる場合には、その箇所から支柱内部に雨水が浸入し、支柱内部の滯水及び腐食が進行している可能性があり、既に構造安全性に影響を及ぼしている場合もあることから、内部の状態を確認することも検討するのがよい。

■電気設備用開口部や地下配管から内部への水の浸入により、板厚減少を伴う腐食が発生している場合、既に耐荷力の低下が生じ、支柱の破断や倒壊につながる場合もある。

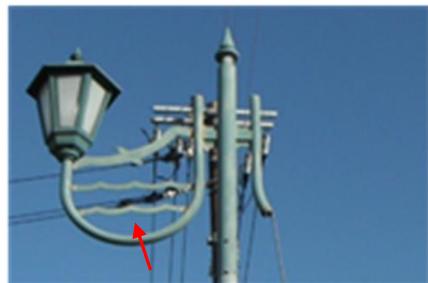
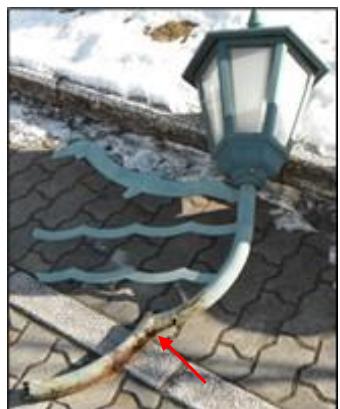
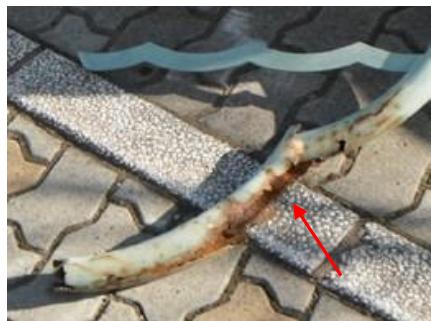
デザイン式などの形状に特徴がある場合には、分岐部やキャップなどの異常からの水の浸入により、横梁部分や支柱基部の内部で滯水が生じることがある。

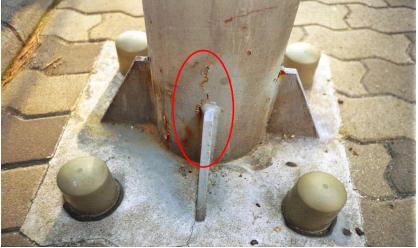
<p>例</p> <p>支柱基部のリブ溶接部などでは、揺れや振動により亀裂が生じることがあり、支柱本体に進展した場合には、支柱の破断、倒壊が生じるおそれがある。</p>

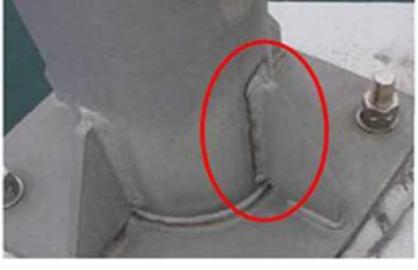
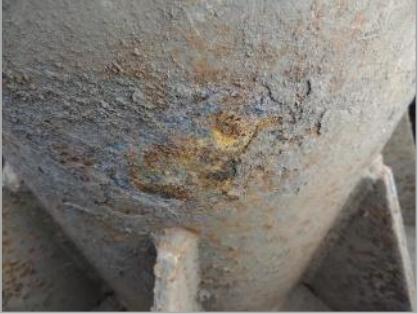
<p>例</p> <p>耐候性鋼材の異常さびの発生や、塗装やめっきなどの防食被膜が広く喪失して腐食が拡がっている場合、確認時点での板厚減少は軽微でも、腐食は着実に進展していくこととなる。異常腐食や防食被膜の喪失に至った原因によっては、放置すると急速に腐食が進行する場合もある。</p>

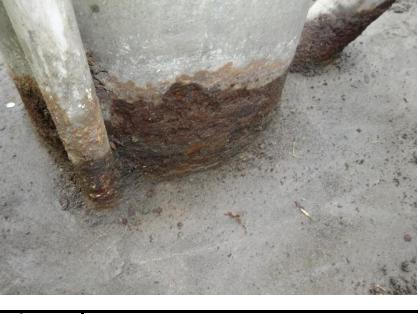
<p>例</p> <p>柱基部の局部で板厚減少を伴う腐食が進行している場合、柱としての耐荷力が低下して、風等の作用により座屈や倒壊のおそれもある。また腐食部から疲労亀裂が進展して倒壊に至る危険性もある。</p>
<p>備考</p> <ul style="list-style-type: none"><li>■応力の繰り返しを受ける支柱基部のリブ溶接部などでは、亀裂が支柱本体に進展した場合には、耐荷力が低下し、構造安全性に影響を及ぼしているため、亀裂の進行に伴い支柱の破断、倒壊のおそれがある。</li><li>■路面境界部は滞水しやすく、路面境界部にさび汁等がみられる場合には、外観の見た目以上に内部では腐食が進行していることもある。</li></ul>

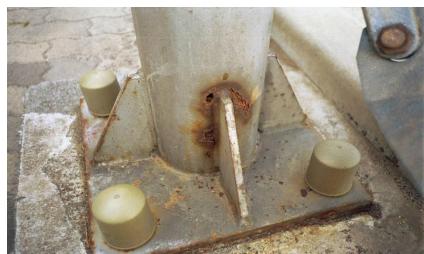
局部的に腐食が生じている場合、確認時点では耐荷力への影響が限定的であっても、原因によっては腐食が進行する可能性もあり、今後耐荷力へ影響を及ぼす可能性もある。

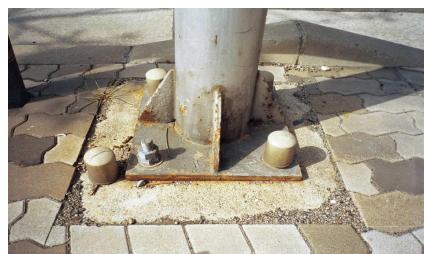
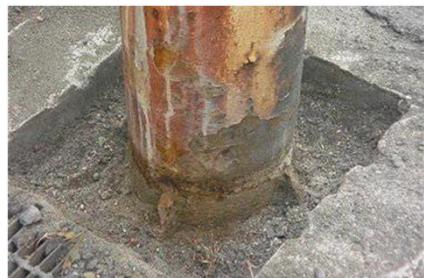
地際部では滯水や塵埃の堆積などが生じやすく湿潤環境の継続によって腐食が局部で進行しやすい。地中部では断面欠損に至っても地表からの確認が困難な場合があり、地中部での腐食の疑いがある場合には確認を検討することも重要である。

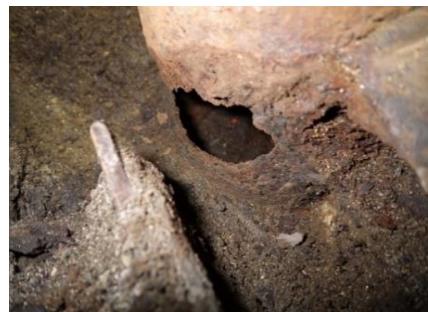
支柱基部では、地中部の湿潤環境や地下水の影響、何らかの原因で浸入した雨水等の支柱内部での滞留によって、内部からも腐食が進行して断面欠損に至る場合がある。内部からの腐食では著しい板厚減少に至るまで外面に明確な変状が現れないこともありますことに注意が必要である。

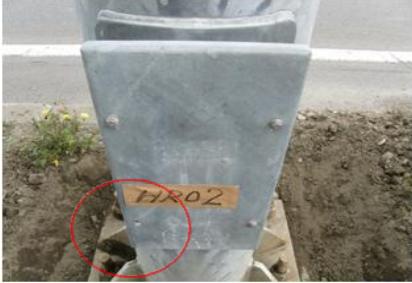
<p><b>例</b></p> <p>電気設備用開口部ボルトの脱落がある場合、ボルト孔から内部に水が浸入し、内部で滯水、腐食が進行し、支柱の耐荷力に影響が生じている場合もある。また、ボルト孔や開口部の存在に起因する応力集中部からは疲労亀裂が生じやすいことにも注意が必要である。</p>

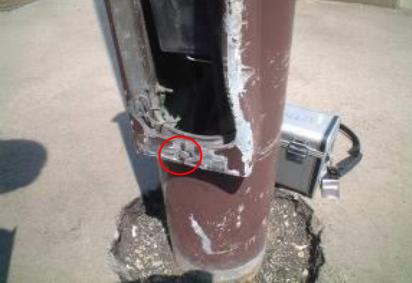
<p><b>例</b></p> <p>車両衝突により開口部ボルトが破断している例。カバーの脱落により滯水しやすい状態になっているため、内部から腐食が進展するおそれがある。</p>

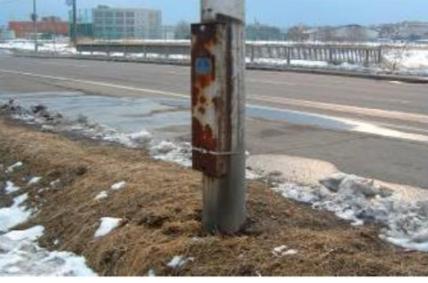
<p><b>例</b></p> <p>カバー全体に腐食が生じている例。板厚減少が生じていない場合でも、原因によっては急速に腐食が進展する場合もあるため注意が必要である。</p>
<p><b>備考</b></p> <ul style="list-style-type: none"> <li>■電気設備用開口部では、内部への水の浸入によって、板厚減少を伴う腐食が発生しているなどにより、支柱の破断につながるおそれがあることもある。</li> <li>■電気設備用開口部ボルトに脱落がある場合、ボルト孔から内部に水が浸入し、内部で腐食が発生しているなどのおそれもある。</li> <li>■車両衝突などにより損傷が発生する可能性もあるため、開口部だけでなく、その周囲も含めて状態を把握するのがよい。</li> </ul>

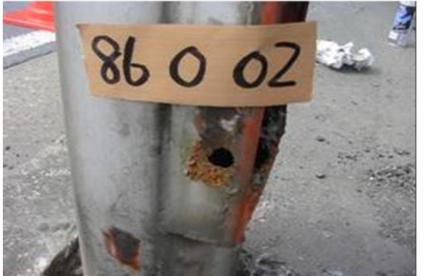
<p><b>例</b></p> <p>経年劣化及び雨水等の滯水により断面欠損を伴う腐食が生じている例。開口部からの水の浸入により、支柱本体の板厚減少を生じさせるおそれがある。</p>

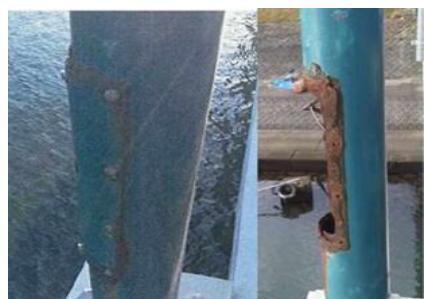
<p><b>例</b></p> <p>電気設備用開口部で腐食が確認される場合、内部では著しい腐食が発生していることがあるため注意が必要である。</p>

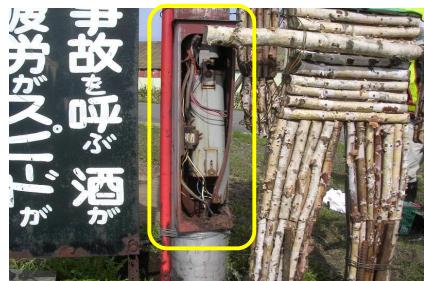
<p><b>例</b></p> <p>車両衝突により開口部が変形・欠損している例。欠損部から亀裂などが発生、進展した場合には支柱の耐荷力低下につながるおそれがある。</p>

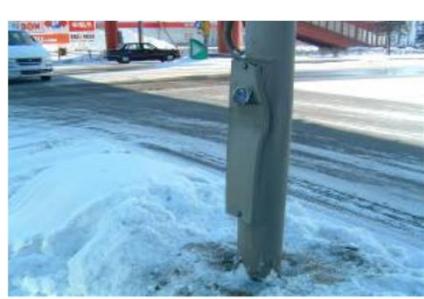
<p><b>例</b></p> <p>車両衝突により開口部が変形している例。ボルトの欠損が生じている場合には、ボルト孔から水が浸入する可能性があるため注意が必要である。</p>
<p><b>備考</b></p> <ul style="list-style-type: none"> <li>■電気設備用開口部では、内部への水の浸入によって、板厚減少を伴う腐食が発生しているなどにより、支柱の破断につながるおそれがあることもある。</li> <li>■電気設備用開口部ボルトに脱落がある場合、ボルト孔から内部に水が浸入し、内部で腐食が発生しているなどのおそれもある。</li> <li>■車両衝突などにより損傷が発生する可能性もあるため、開口部だけでなく、その周囲も含めて状態を把握するのがよい。</li> </ul>

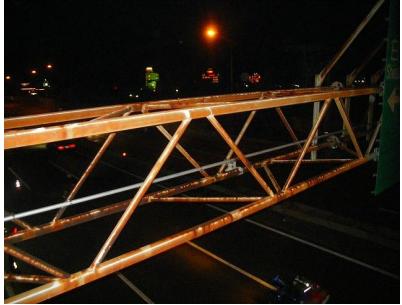
<p><b>例</b></p> <p>横梁部は、構造によっては風による振動や腐食による断面減少などで亀裂が生じやすく、部材の破断が生じると第三者被害に至る危険性もあり注意が必要である。断面減少はほとんど生じていない場合でも、顕著な腐食が生じると錆片などの落下の危険性もある。</p>

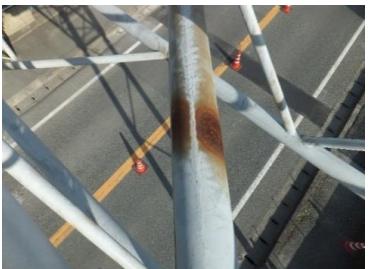
<p><b>例</b></p> <p>横梁部では、構造によっては雨水の流下や滴下によって特定の箇所で防錆機能の低下や腐食が集中的に進行することがある。原因が除去されないまま放置すると急速に腐食が進行する場合もある。</p>

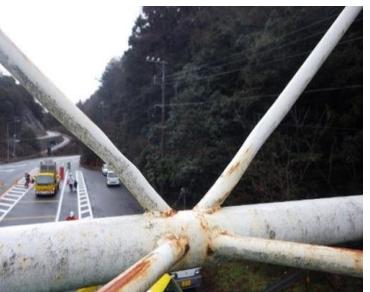
<p><b>例</b></p> <p>溶接部では表面凹凸の影響で雨水の滞留が生じやすく、塗膜厚不足などで防食機能に劣る場合もあり、局部で防錆機能の低下や腐食の進行が生じやすい。溶接部は疲労亀裂を生じやすい箇所であり、腐食の進行は疲労耐久性の観点からも注意が必要である。</p>

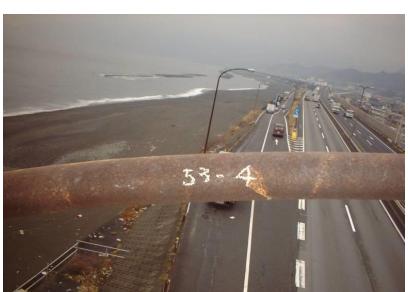
<p><b>例</b></p> <p>塗装やめっきなどの防食被膜が広く喪失して腐食が拡がっている場合、確認時点での板厚減少は軽微でも、腐食は着実に進展していくこととなる。異常腐食や防食被膜の喪失に至った原因によっては、放置すると急速に腐食が進行する場合もある。</p>
<p><b>備考</b></p> <ul style="list-style-type: none"> <li>■腐食環境（塩分の影響の有無、雨水の滞留や漏水の影響の有無、高湿度状態の頻度など）によって、腐食速度は大きく異なることを考慮しなければならない。</li> <li>■腐食片で断面欠損が見えない場合、軽微な腐食と思ってもハンマー等でかき落とすと拡大することがある。</li> </ul>

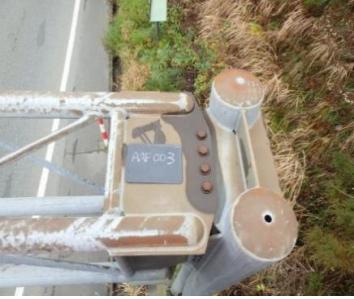
<p><b>例</b></p> <p>めっき部材では、めっき抜きの開口部を塞いだ栓が劣化したり喪失して、雨水が部材内部へ浸入することがある。滯水を生じると内部が広範囲に著しく腐食することもある。このほか、接合部や部材差し込み部など隙間が生じている場合は注意が必要である。</p>

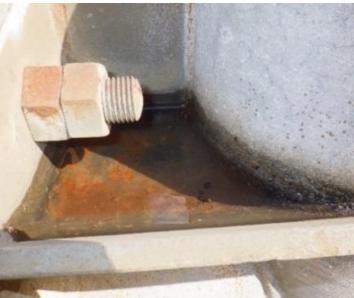
<p><b>例</b></p> <p>接合部など構造的に滯水が生じやすい条件の部位があると、その箇所で顕著に腐食が生じることがある。排水勾配や水抜き孔が設けられていても堆積物や勾配不足などで滯水が生じることもあるため注意が必要である。</p>

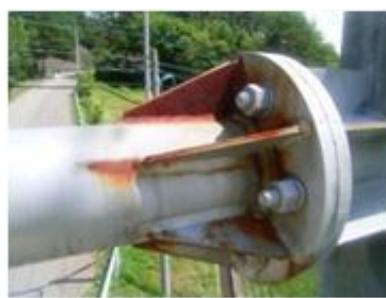
<p><b>例</b></p> <p>リブやボルトの存在により構造的に滯水が生じやすい条件の部位があると、その箇所で顕著に腐食が生じることがある。排水勾配や水抜き孔が設けられていても堆積物や勾配不足などで滯水が生じることもあるため注意が必要である。</p>

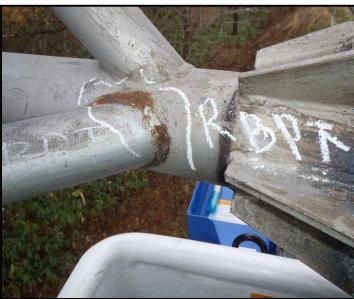
<p><b>例</b></p> <p>溶接部に局部的な腐食が発生している場合、原因によっては放置すると急速に腐食が進行する場合もある。また、腐食部では亀裂が発生していることがあるため注意が必要である。なお、亀裂の有無の確認では錆を除去することが重要である。</p>
<p><b>備考</b></p> <ul style="list-style-type: none"> <li>■支柱や横梁の取付部などの応力が集中する部位等で、板厚減少を伴う腐食が発生した場合、既に構造安全性に大きな影響が生じている場合がある。</li> <li>■異種金属接触による腐食が原因の場合は急速に腐食が進行するおそれがある。また、バンドなどの取付部において、雨水等が滯水しやすい状況においては、急速に腐食が進行する場合もある。</li> <li>■腐食による著しい板厚減少が生じている場合、支柱の耐荷力の低下により支柱が破断し、倒壊するおそれがある場合もある。</li> </ul>

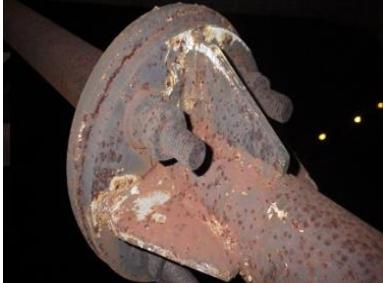
<p><b>例</b></p> <p>塗装やめっきなどの防食被膜が広く喪失して腐食が拡がっている場合、確認時点で板厚減少は軽微でも、腐食は着実に進展していくこととなる。異常腐食や防食被膜の喪失に至った原因によっては、放置すると急速に腐食が進行する場合もある。</p>

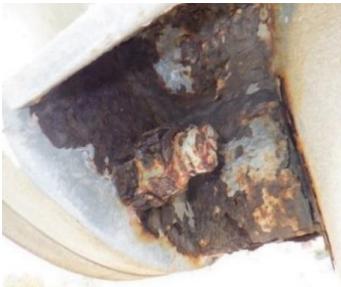
<p><b>例</b></p> <p>構造的な狭隘部では湿潤環境によって腐食しやすくなっていることがある。また、めっき部材では他の部材やボルト・ナット・ワッシャなどとの間で異種金属接触腐食を生じることがある。</p>

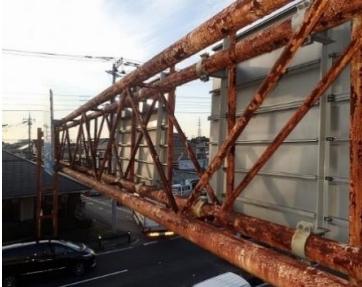
<p><b>例</b></p> <p>塗装やめっきなどの防食被膜が広く劣化している場合、確認時点で板厚減少に至っていないなくても、防食機能が低下しており、腐食が全面的に急速に発生・進展していくこともある。</p>

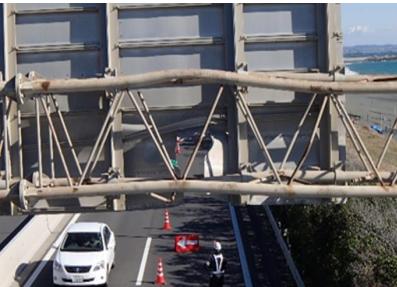
<p><b>例</b></p> <p>横梁本体が大きく変形している場合、耐荷力に影響が生じている可能性もある。また、衝突時の影響で衝突箇所以外にも亀裂やボルトの破断等が生じていることもあるため注意が必要である。</p>
<p><b>備考</b></p> <ul style="list-style-type: none"> <li>■外観で腐食、亀裂が見られる場合には、横梁内部に雨水が浸入し、横梁内部の滯水及び腐食が生じている場合があるため、内部の状態を確認することも検討するのがよい。</li> <li>■変形が生じて鋼材が垂れ下がっている箇所毎に、結露などにより滯水が生じている場合があるため、滯水の有無について確認するのがよい。滯水が確認された場合には、横梁内部の状態について詳細に状態を把握することを検討するのがよい。</li> <li>■車両の衝突により部材が変形している場合、衝突箇所以外でも亀裂やボルトの破断などが生じている場合があるので、注意が必要である。</li> </ul>

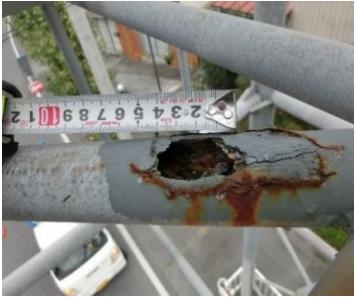
<p><b>例</b></p> <p>あて板や断面修復などの補修部などで部材表面に凹凸があると、雨水が滞留したり、施工不良による部材の隙間から雨水が内部に浸入することで局部で腐食が進行することがある。内部からの腐食では外観に変状が現れた時点で板厚が大きく減少していることがある。</p>

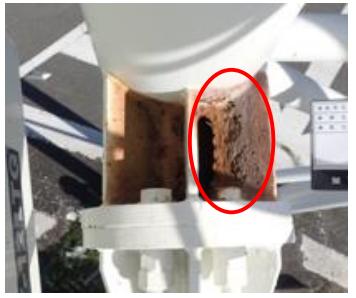
<p><b>例</b></p> <p>接合部など構造的に滯水が生じやすい条件の部位があると、その箇所で顕著に腐食が生じることがある。排水勾配や水抜き孔が設けられていても堆積物や勾配不足などで滯水が生じることもあるため注意が必要である。</p>

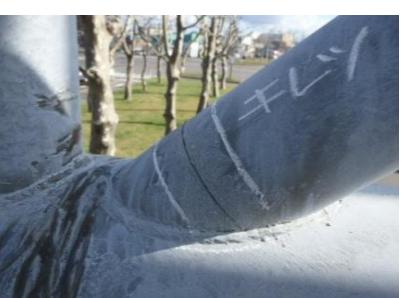
<p><b>例</b></p> <p>横梁トラス部に亀裂が発生している場合、構造全体の耐荷力が大きく低下している可能性が高い。また、部材の破断に至ると第三者被害のおそれも懸念される。</p>

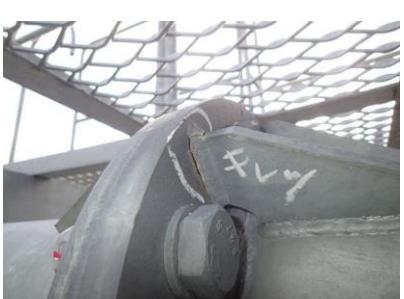
<p><b>例</b></p> <p>横梁継手部の溶接部に亀裂が発生している場合、溶接部は応力集中しやすく、補強リブでは特に溶接を起点とした疲労亀裂が生じやすい。</p>
<p><b>備考</b></p> <ul style="list-style-type: none"> <li>■鋼部材の塑性変形は耐荷力の低下につながる危険性が大きい。特に大きな応力を負担する部材の耐荷力低下は、構造安全性に大きく影響を及ぼす場合がある。</li> <li>なお、原因が明確でない場合には、詳細に状態を把握して原因を絞り込むことが必要と判断される場合がある。</li> <li>■ボルトのゆるみの原因が振動等の場合、放置しておくと脱落するおそれがある。また、締め直しても早期にゆるみが生じる可能性がある。</li> <li>■通行車両の振動や風などの作用による繰り返し応力を受けることで、溶接部に疲労による亀裂が生じることがあるので、注意が必要である。</li> </ul>

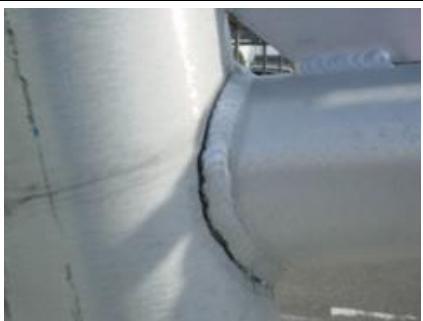
<p><b>例</b></p> <p>部材格点の溶接部は構造的に溶接品質が確保しにくく、大きな応力振幅が生じやすいため亀裂が生じやすい。その一方で格点部での断面欠損は構造安全性への影響も深刻化しやすい。なお、溶接部では車両衝突などの衝撃的な作用の影響によって亀裂が生じることもある。</p>

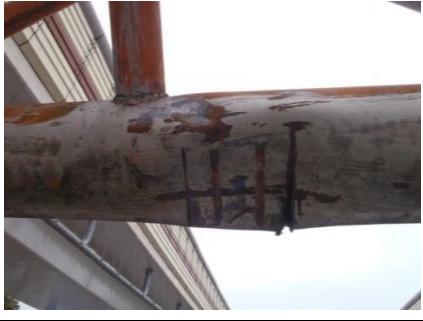
<p><b>例</b></p> <p>車両などの衝突による変状部では、部材の破断や亀裂が発生している場合がある。衝突したものによるため変状の様態は多岐にわたる。なお、衝突の影響は、衝突部以外にも及んでいる可能性があり注意が必要である。</p>

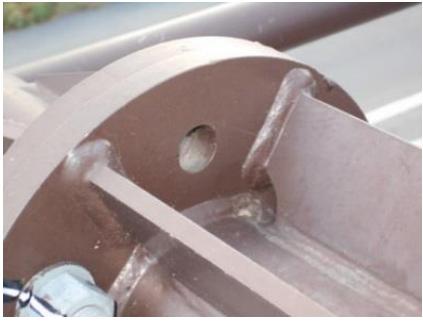
<p><b>例</b></p> <p>フランジ接合のボルトの緩みや脱落は、接合機能の低下と応力集中による疲労亀裂の発生や他のボルトの負担増に伴う折損や緩みの発生など接合部に様々な影響がおよぶ可能性がある。</p>

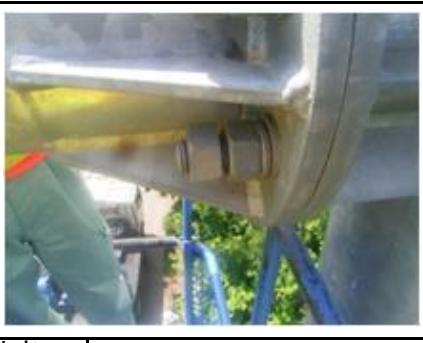
<p><b>例</b></p> <p>フランジ接合のボルトの緩みや脱落は、接合機能の低下と応力集中による疲労亀裂の発生や他のボルトの負担増に伴う折損や緩みの発生など接合部に様々な影響が及ぶ可能性がある。なお、ナットの脱落は第三者被害の原因となる可能性もある。</p>
<p><b>備考</b></p> <ul style="list-style-type: none"> <li>■車両の衝突により部材が変形している場合、衝突箇所以外でも亀裂やボルトの破断などが生じている場合があるので、注意が必要である。</li> <li>■横梁継手部の溶接部などでは、亀裂は内部まで貫通していることがあり、亀裂の進行に伴い横梁継手部の破断、倒壊のおそれがある。</li> <li>■横梁等の主部材の破断は、倒壊に繋がるため、主部材が破断するおそれがある状態であるかどうか適切に把握する必要がある。</li> <li>■横梁継手部における亀裂は、風や振動などによる応力の繰り返し作用による亀裂の進行により破断、落下のおそれがある。</li> </ul>
