## 附屬物（標識、照明施設等）点検要領

令和6年9月

国土交通省 道路局 国道・技術課

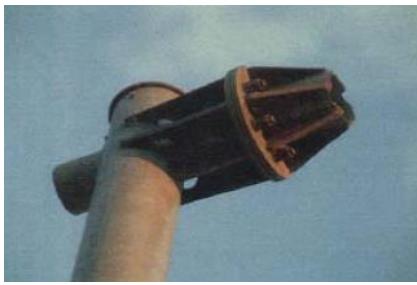
<p><b>例</b></p> <p>横梁基部が亀裂により破断して落とした例。 部材格点の溶接部は構造的に溶接品質が確保しにくく、大きな応力振幅が生じやすいため亀裂が生じやすい。</p>

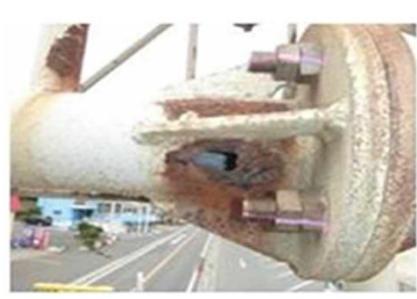
<p><b>例</b></p> <p>継手部などの応力が集中する部位等で板厚減少を伴う腐食が発生した場合、構造安全性に大きく影響を及ぼすことがある。</p>
	<p><b>例</b></p>
	<p><b>例</b></p>
<b>備考</b>	<ul style="list-style-type: none"> <li>■支柱や横梁の取付部などの応力が集中する部位等で、板厚減少を伴う腐食が発生した場合、既に構造安全性に大きな影響が生じている場合がある。</li> <li>■腐食による著しい板厚減少が生じている場合、支柱の耐荷力の低下により支柱が破断し、倒壊するおそれがある場合もある。</li> <li>■横梁継手部の溶接部などでは、亀裂は内部まで貫通していることがあり、亀裂の進行に伴い横梁継手部の破断、倒壊のおそれがある。</li> <li>■横梁等の主部材の破断は、倒壊に繋がるため、主部材が破断するおそれがある状態であるかどうか適切に把握する必要がある。</li> <li>■横梁継手部における亀裂は、風や振動などによる応力の繰り返し作用による亀裂の進行により破断、落下のおそれがある。</li> </ul>

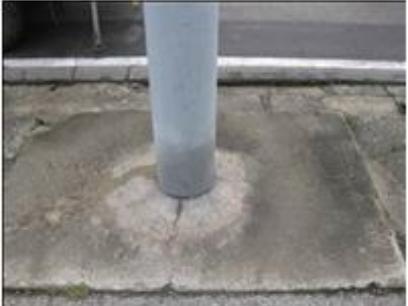
<p>例</p> <p>基礎コンクリート部のひびわれは、内部への雨水の浸透が想定される。湿潤環境が継続しやすい地中部や地際では部分的に著しく腐食し、断面欠損を生じたり亀裂の発生に至ることがある。また柱基部は、風や自動車の通行などにより応力変動が繰り返され疲労損傷を生じやすい部位でもある。</p>

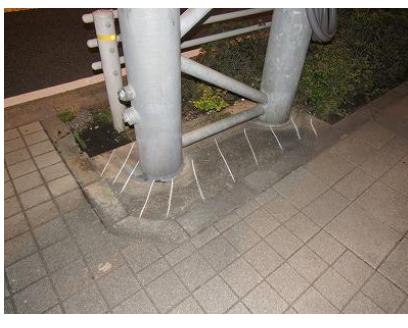
<p>例</p> <p>基礎コンクリート部のうきやひびわれは、内部への雨水の浸透の可能性がある。また、内部鋼材が腐食してかぶりコンクリートのうきや剥離に至ることもある。湿潤環境が継続しやすい柱基部は、風や自動車の通行などにより応力変動が繰り返され疲労損傷を生じやすい部位でもある。</p>

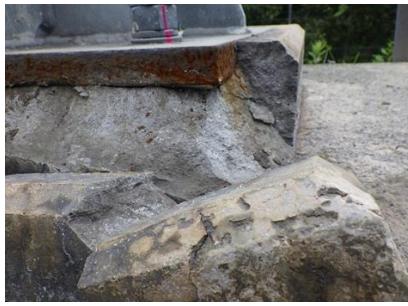
<p>例</p> <p>基礎コンクリート部に欠損が生じている場合、支柱本体から基礎への荷重伝達機能が低下している可能性がある。また、今後の作用によってはさらにコンクリート部の欠損が拡大して支柱が不安定化することもある。</p>

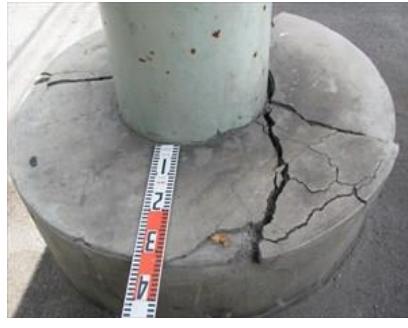
<p>例</p> <p>根巻きコンクリートに顕著なひびわれが生じている場合、雨水の浸入により支柱本体や内部鋼材の腐食が進行している可能性がある。また、根巻きコンクリートの機能が低下しており、その影響を考慮する必要がある。</p>
<p>備考</p> <p>■基礎コンクリートにひびわれ等が生じ、路面境界に滯水や腐食が認められる場合には、コンクリート内部で腐食が進行している可能性がある。内部の状態を確認することも検討するのがよい。</p>

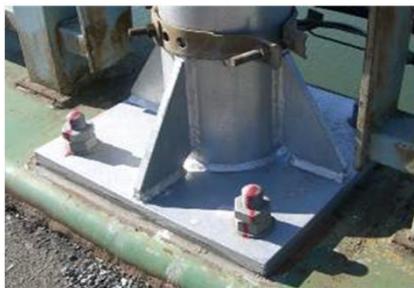
風等による揺れ、振動の影響を受け、アンカーボルト・ナットにゆるみが発生している場合、放置しておくと脱落するおそれがある。

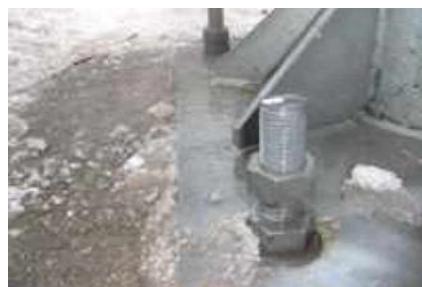
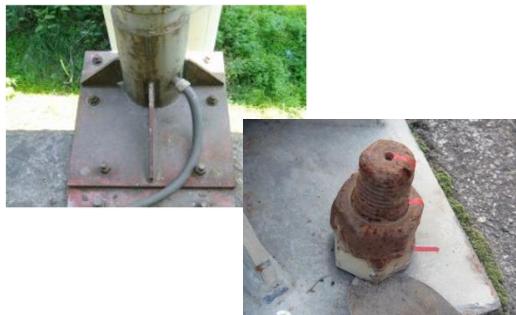
ボルトの腐食が進行すると、締め付け力の低下を生じたり、ボルトの折損が生じる可能性がある。また、ボルトの曲がりやナットの緩みや浮きがある場合ボルトに亀裂や破断が生じている可能性もある。いずれの場合も固定力が低下して支柱が不安定になることもある。

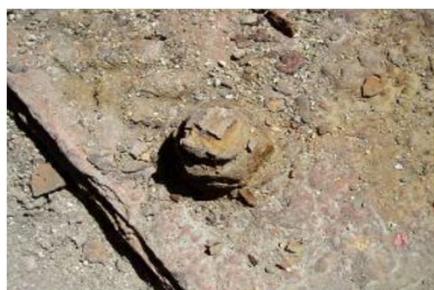
- ボルトのゆるみの原因が振動等の場合、放置しておくと標識等が倒れる可能性もある。また、締め直しても早期にゆるみが生じる可能性がある。
- ボルトの腐食が進行すると、締め付け力の低下を生じたり、ボルトの折損が生じる可能性がある。

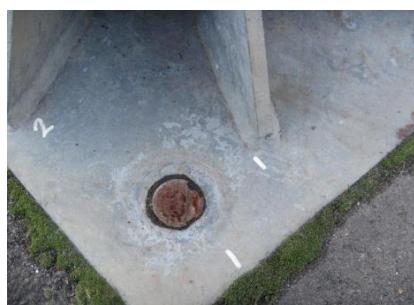
ボルトが破断している場合、支柱としての耐荷力が低下しており、風や地震の影響で倒壊する危険性がある。また、他のボルトに過度の負担が生じており所要の機能が期待出来ないだけでなく、補強リブの溶接部などに応力集中が生じて疲労亀裂を生じやすい。

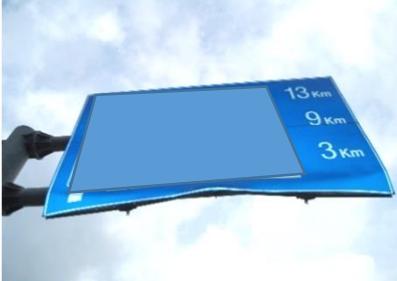
<p><b>例</b></p> <p>車両接触等の影響により標識板が変形している例。取付部が損傷していたり、取り付け機能が低下していることがある。また、取付部の荷重分担が変化して、ボルトなどの緩みや脱落に至る危険性も考えられる。</p>

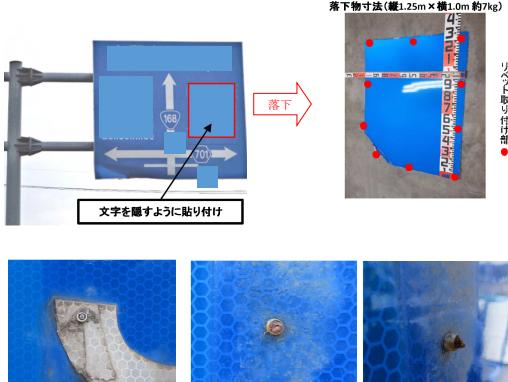
<p>文字を離すように貼り付け</p> <p>落すと約7kg</p> <p>リベット取付部</p> <p>腐食したリベットの状況</p>	<p><b>例</b></p> <p>重ね貼りの簡易なリベットの破断により標識板の上から貼り付けたアルミ板が落下した例。標識板の重ね板は、過去の事例からも落下が生じる可能性が高く、かつ、落下した場合には第三者被害が発生する可能性がある。</p>

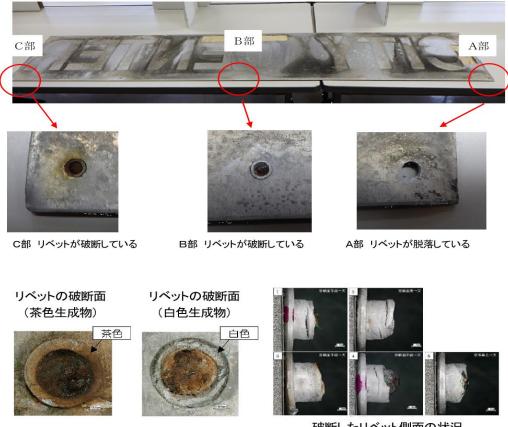
<p>C部 リベットが破断している</p> <p>B部 リベットが破断している</p> <p>A部 リベットが脱落している</p> <p>リベットの破断面 (茶色生成物)</p> <p>リベットの破断面 (白色生成物)</p> <p>茶色</p> <p>白色</p> <p>破断したリベット側面の状況</p>	
<p><b>備考</b></p> <ul style="list-style-type: none"> <li>■衝突などにより標識板や情報板の取付部が変形している場合、風などによる応力の繰り返し作用により、損傷が進行し、標識板や取付部材の落下のおそれがある場合もある。</li> <li>■重ね貼りのビスや簡易なリベットは、軽微な腐食に見える場合でも、隙間腐食や応力腐食割れにより急激に劣化が進行し、破断に至る可能性がある。他のビスやリベットも、同様の材料、腐食環境の場合は、見えないながらも同時多発的に腐食が進行している可能性がある。</li> </ul>

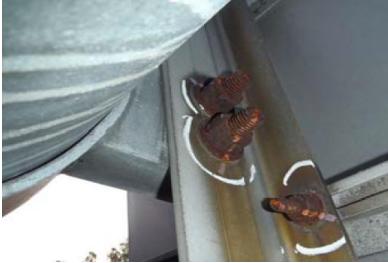
<p><b>例</b></p> <p>標識板等の取り付け部では、異種金属接触による異常腐食を生じたり、湿潤環境の影響で腐食が進行することがある。またボルトそのものが様々な理由で緩みを生じることがあり、合いマークなどで確認するのが良い。</p>

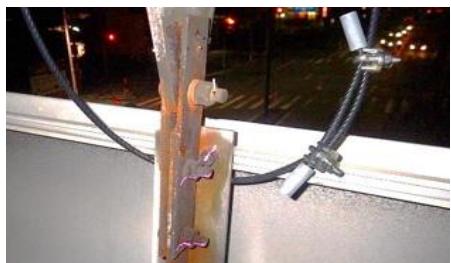
<p><b>例</b></p> <p>標識板等の取り付け部では、異種金属接触による異常腐食を生じたり、湿潤環境の影響で腐食が進行することがある。また、ボルトそのものが様々な理由で緩みを生じることがあり、合いマークなどで確認するのがよい。</p>

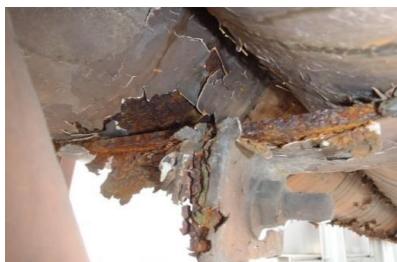
<p><b>例</b></p> <p>標識板取付部の構造には様々な種類のものがある。腐食により断面欠損、貫通、著しい板厚減少、取り付けボルトの腐食や折損、緩みなど様々な変状が生じるが、構造に応じて取り付け機能への影響を評価しなければならない。</p>

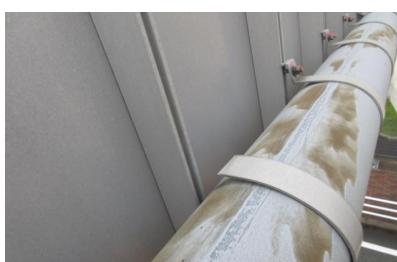
<p><b>例</b></p> <p>横梁で多点固定された取付部に異常が（ゆるみ、破断、脱落など）している場合、連鎖的に他の取付部への損傷範囲が拡大したり、標識板に振動が生じるなど様々な影響が生じる可能性がある。また、ボルトなどが落下すると第三者被害に至ることも考えられる。</p>
<p><b>備考</b></p> <ul style="list-style-type: none"> <li>■ボルトのゆるみの原因が振動等の場合、放置しておくと脱落するおそれがある。また、締め直しても早期にゆるみが生じる可能性がある。</li> <li>■腐食片で断面欠損が見えない場合、軽微な腐食と思ってもハンマー等でかき落とすと拡大することがある。（腐食片等の落下に注意のこと）</li> </ul>

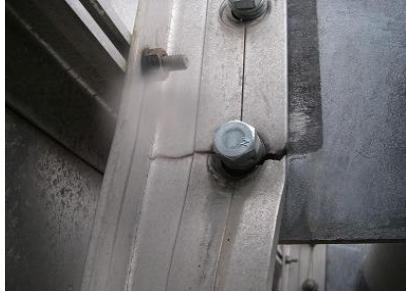
<p>例</p> <p>車両接触等の影響により、取付部が変形（又は破断、亀裂）している場合、取付部の機能が低下しており、標識板が落下するおそれがある。</p>

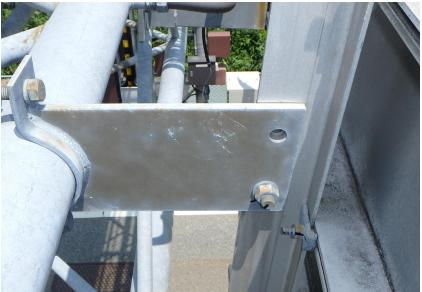
<p>例</p> <p>取付部のボルトが抜け落ちている場合、取付部の機能が低下しており、標識板が落下するおそれがある。</p>

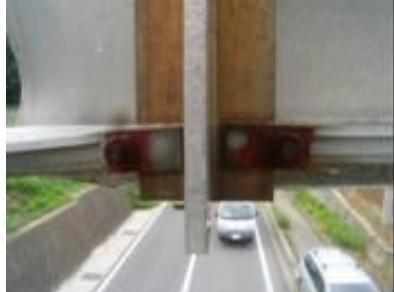
<p>例</p> <p>標識板の取付部は、緩みや腐食などで機能低下していることがある。なお、標識板や裏面部材が変形している場合も、取り付け部が損傷しているたり、固定機能が低下している可能性がある。</p>

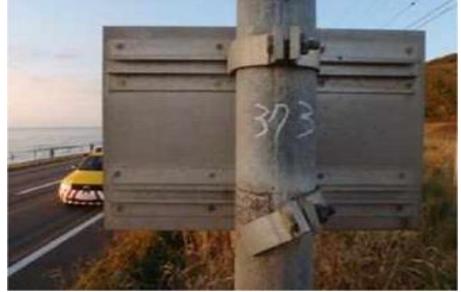
<p>例</p> <p>標識板の取付部材が破断、脱落している例。 取付部材は支柱本体より耐久性が低く、支柱より早く腐食が進行し、破断することがある。</p>
<p>備考</p> <ul style="list-style-type: none"><li>■ボルトのゆるみの原因が振動等の場合、放置しておくと脱落をするおそれがある。また、締め直しても早期にゆるみが生じる可能性がある。</li><li>■衝突などにより標識板や情報板の取付部が変形している場合、風などによる応力の繰り返し作用により、損傷が進行し、標識板や取付部材の落下のおそれがある。</li></ul>

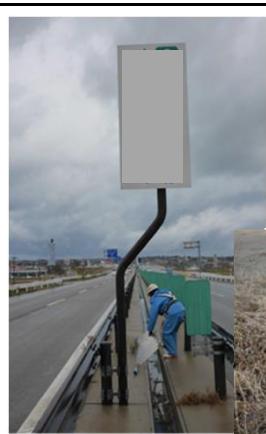
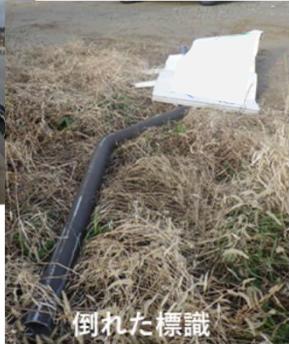
倒れた標識

ガードレール支柱に添架した標識（2点固定）が転倒した例。  
ボルトにゆるみが生じ、ボルトに曲げ応力が作用すると、早期に破断に至る場合がある。

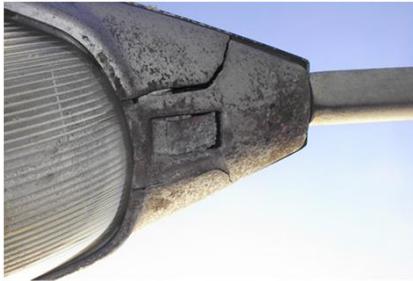
<p>例</p> <p>灯具に亀裂が発生している例。灯具の取付部などに亀裂が生じると荷重が支持できず、灯具やその取付部が落下する可能性がある。</p>

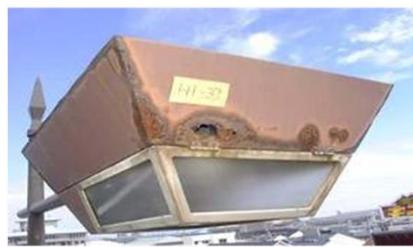
<p>例</p> <p>灯具に著しい腐食が生じている例。</p>

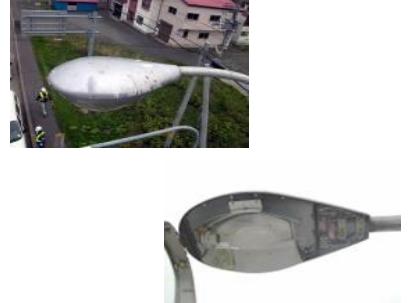
<p>例</p> <p>灯具の防食機能が劣化している例。 板厚減少が生じていない場合でも、原因によっては急速に腐食が進行することがある。</p>

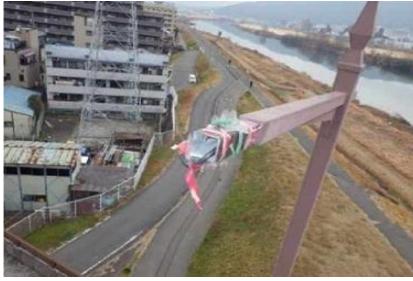
<p>例</p> <p>灯具が脱落し、欠損している例。 振動により取付ボルトのゆるみ・脱落が生じた場合、灯具が脱落するおそれがある。</p>
<p>備考</p>

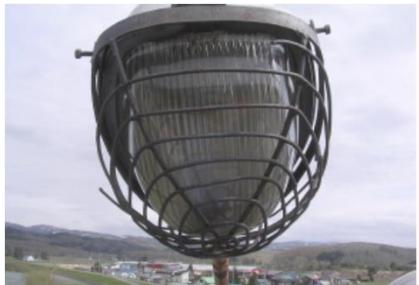
<p>例 灯具カバーのボルトにゆるみが生じている例。</p>

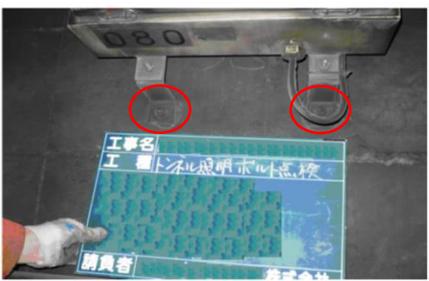
<p>例 灯具（トンネル照明）の取付ボルトに腐食が生じている例。 経年的な劣化に加え、大気中の化学腐食成分等の外的要因も影響している可能性がある。</p>

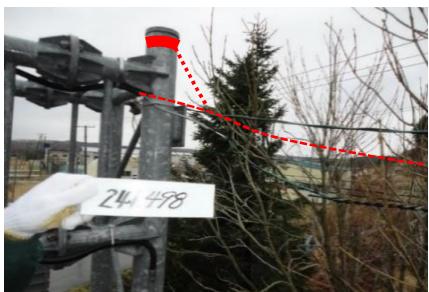
<p>例 電線取付バンド等の脱落が生じている例。</p>
<p>備考</p>

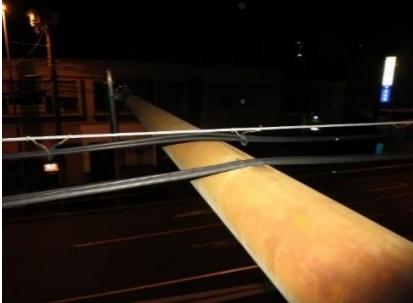
<p>例 占用物件などとの離隔が確保されていない例。 原因を確認すると共に、適切な離隔を確保しなければ、今後の作用によって占用物件、標識の双方に変状が生じる可能性がある。</p>

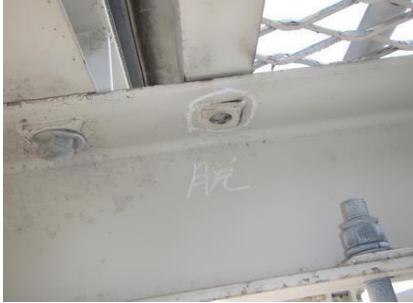
<p>例 点検用通路のボルトの抜け落ち等、管理用通路に異常が生じている例。</p>

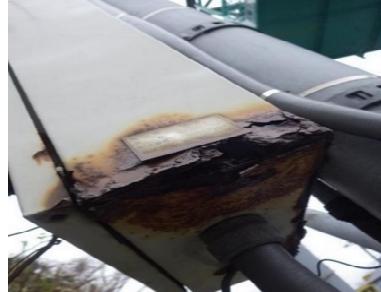
<p>例 付帯施設に著しい腐食が生じている例。</p>

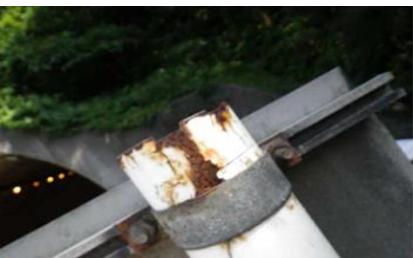
<p>例 支柱キャップの脱落が生じている例。 キャップが脱落すると支柱内部に水が浸入しやすくなり、内部から腐食が進行していくおそれがある。</p>
<p>備考</p>

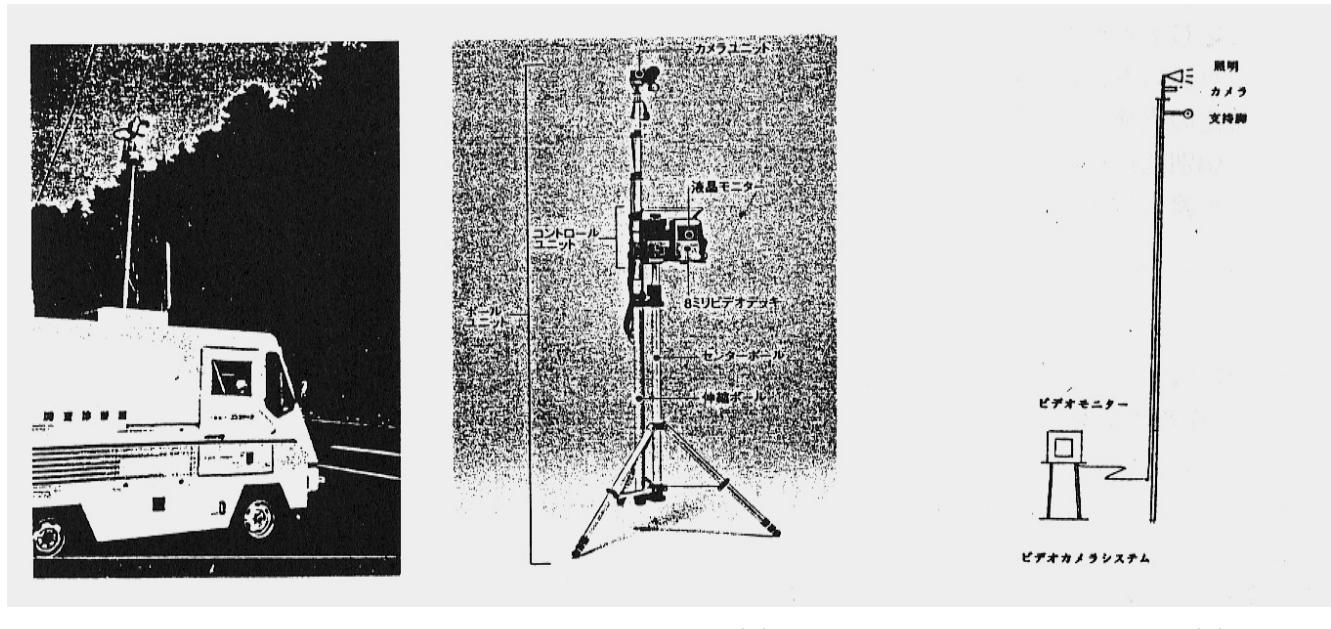
図-1 カメラの例

支柱上部の点検部位を図-1に例を示すようなカメラ等で観察する場合の適用条件の例を示す。なお、図-1の例に限らず、他の方法によりカメラを観察対象物まで近づけ、静止させて観察する場合も、適用条件は同様になる。

車載カメラ

伸縮支柱付きカメラ(1)

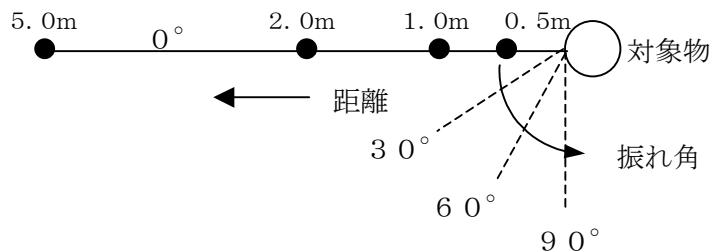
図－2 対象物までの距離と角度の考え方

対象物までの距離と角度の考え方については、図－2のとおりとする。

ア)観察対象物までの距離は5m以内とし、カメラの光学ズーム機能を利用して点検を行うものとする。なお、カメラによっては、デジタルズーム機能により光学ズームより高い倍率を利用できるものもある。しかし、デジタルズーム機能を用いた場合、撮像素子（CCD等）の中央付近の画素しか使用できないため、画質は、減少する画素数にほぼ比例して低下することに注意しなければならない。また、レンズの広角側では画像周辺部にゆがみが生じる場合があるため、注意が必要である。

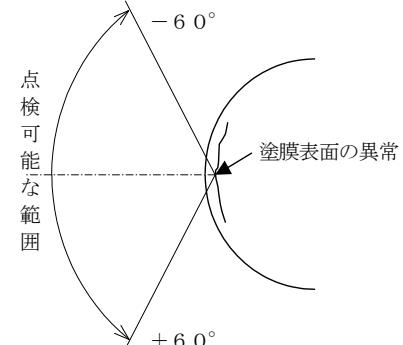
図－3 塗膜表面の異常にに対する観察角度

振れ角が60°以内となる位置で点検することが望ましい。ただし、塗膜の状態や溶接ビードの形状によっては、このとおりとならない場合があるため、注意が必要である。

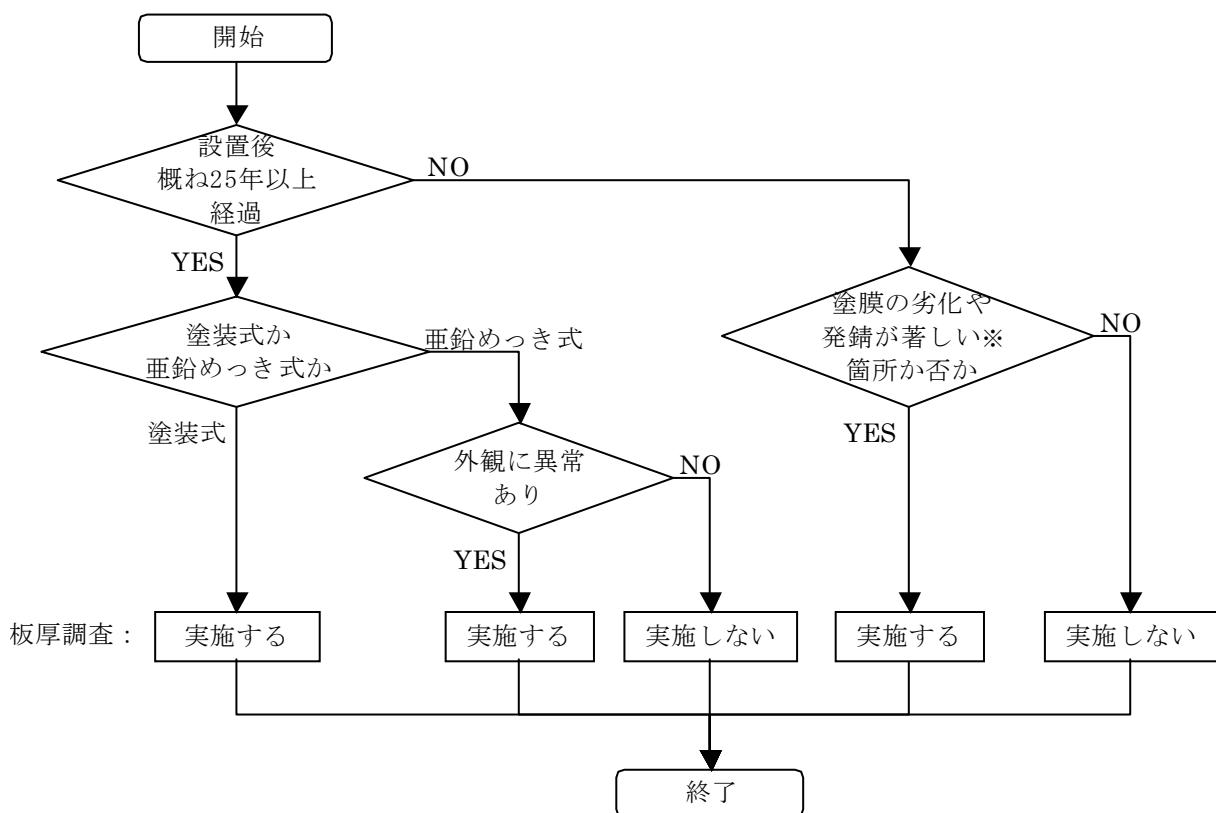
図-1 板厚調査を実施する附属物の選定フロー

図-1に板厚調査を実施する附属物の選定フローを示す。

なお、設置後概ね25年以上経過した道路照明は、塗装の塗替え等により外面が一見健全であっても、路面境界部や内部の腐食により倒壊の危険性があるため、残存板厚を定量的に測定し、構造安全性を満足する板厚を有しているか否かを把握して維持管理することを基本とする。

また、既往の事故事例より得られた知見から、路面境界部の腐食が附属物の突然の倒壊を起こす要因になることが明らかになっている。そこで、GL-40mm付近を路面境界部として位置づけ（図-2参照）、この部位の腐食についてはその状況を目視により確認するとともに、図-1に示す板厚調査を実施する附属物の選定フローにより「実施する」に該当するものについては、基本的に、板厚調査を行い、残存板厚を

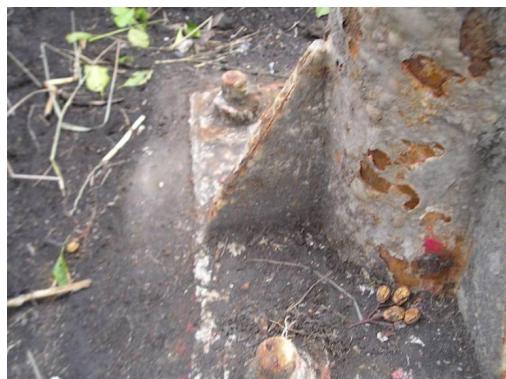
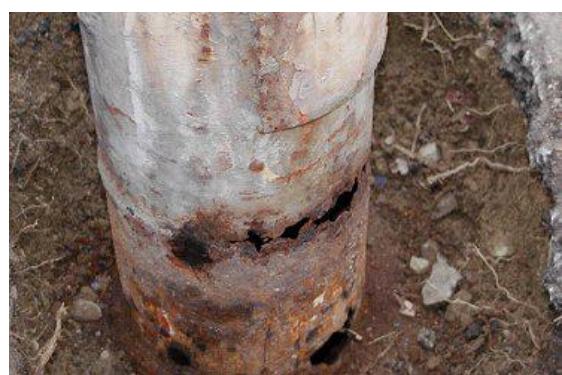
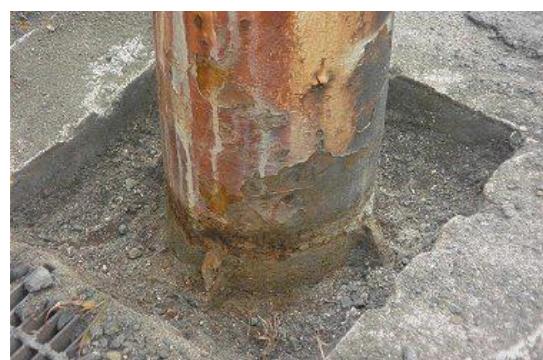
図－3 路面境界部の腐食事例

把握することとした。路面境界部の腐食事例を図－3に示す。

路面境界部が土砂で覆われている場合

路面境界部がアスファルトで覆われている場合

路面境界部がコンクリートで覆われている場合

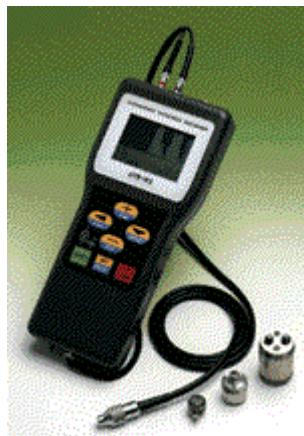
図－4 超音波厚さ計の一例

道路照明柱のような薄肉中空断面を有する部材の板厚を測定する場合、部材の片側の面から測定が可能である非破壊検査が有効である。したがって、板厚調査では、超音波パルス反射法を利用した機器（超音波厚さ計、超音波探傷器）を用いた非破壊検査を基本とする。

板厚調査の対象は、塗膜厚を含まない鋼母材厚である。超音波パルス反射法を利用した機器には、塗膜厚を含まない鋼母材厚を検出する機能を有するものと、そうでないものがある。後者の機器を用いた場合は、別途、塗膜厚を調査して測定値から差し引く必要がある。塗膜厚は、工場製作時の値を用いるか、膜厚計により測定するのがよい。

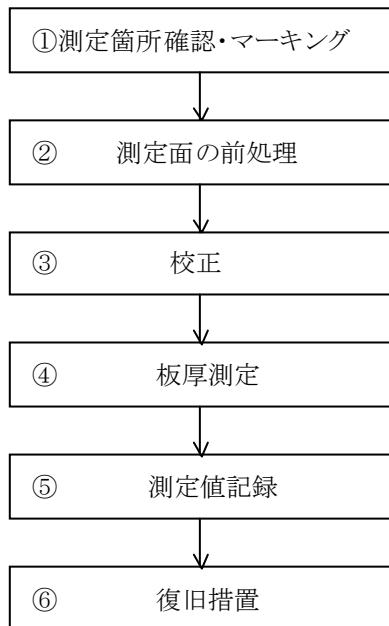
図-5 板厚調査の流れ

標準的な板厚調査の流れを、図-5に示す。なお、本参考資料に示す板厚調査の方法は、「超音波パルス反射法による厚さ測定方法（JIS Z 2355）」に準拠している。

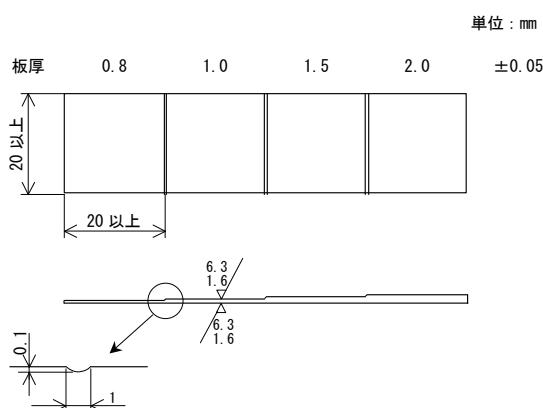
図－6 超音波厚さ計用の試験片の一例

測定精度を±0.1mmとしたのは、一般的な道路照明柱基部の板厚は、4.0～4.5mmと規定されており、その精度が0.1mm単位で管理されていることを考慮したためである。また、校正值のチェックは、測定中少なくとも1時間ごと、及び測定終了直後に行い、校正值が前回の校正值よりも所定の許容値を超えている場合は、その間の測定を再実施するものとする。ここで、所定の許容値とは、測定に要求されている性能を鑑み、0.1mmとする。また、次の場合には必ず校正を行う。

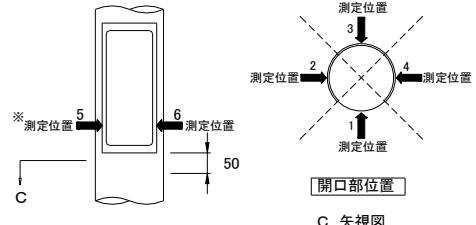
点検部位	形式	調査箇所		概念図
		位置	点数	
電気設備用開口部	独立型	開口部枠下 50 mm 以内	4

開口部（箱）の下部側面※	2

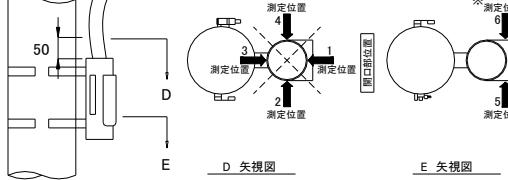
共架型	開口部上の直線部 50 mm の範囲	4

開口部（箱）の下部側面※	2

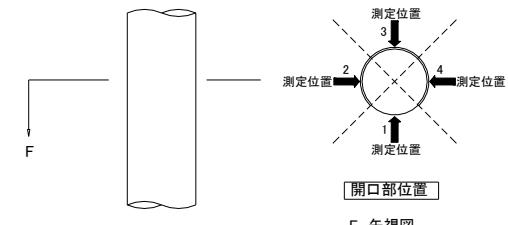
支柱本体	独立型 共架型	塗膜の劣化や発錆が著しい箇所	4

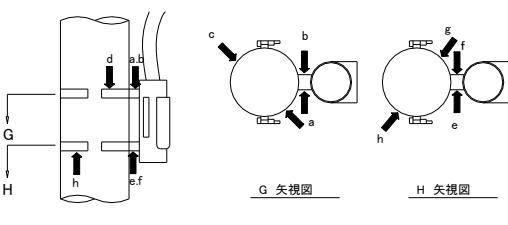
バンド部	共架型	塗膜の劣化や発錆が著しい箇所	8

塗膜の劣化や発錆がある箇所や、板厚減少が生じている疑いのある箇所について、上下バンドとも4箇所ずつ、計8箇所を測定する。

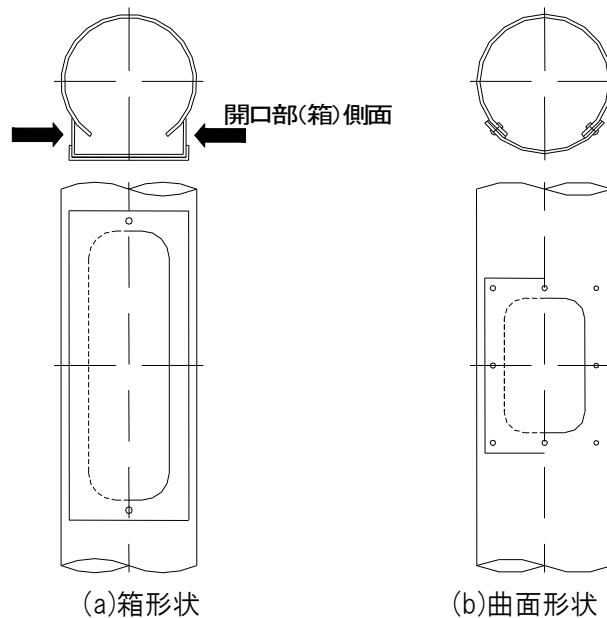
図-7 電気設備用開口部の形状

開口部上の直線部50mmの範囲で、円周上4点を測定する。また、開口部が曲面形状ではなく、箱形状となっている場合には、開口部（箱）の下部側面についても2点測定すること。

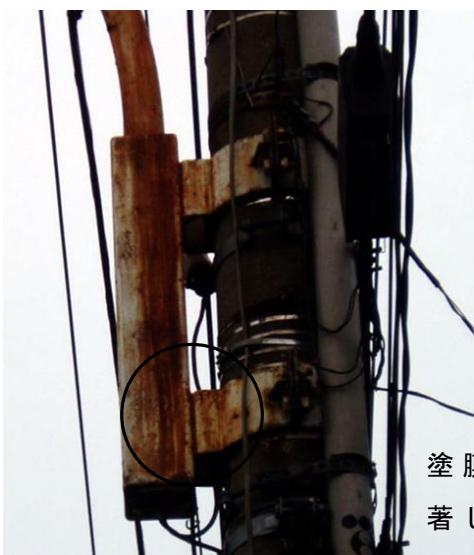
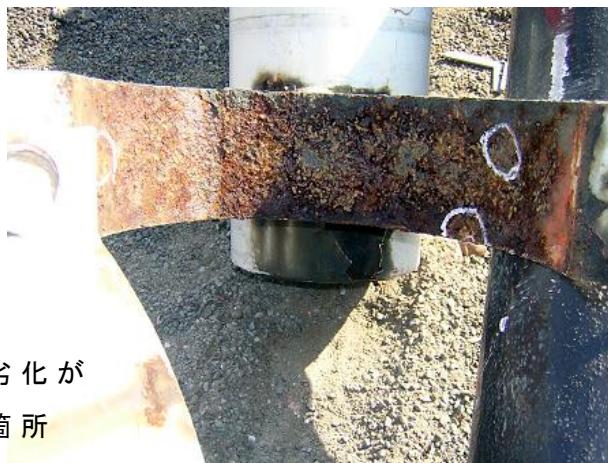
図-8 共架型バンド部における塗膜の劣化例

(a) 外面

(b) 内面

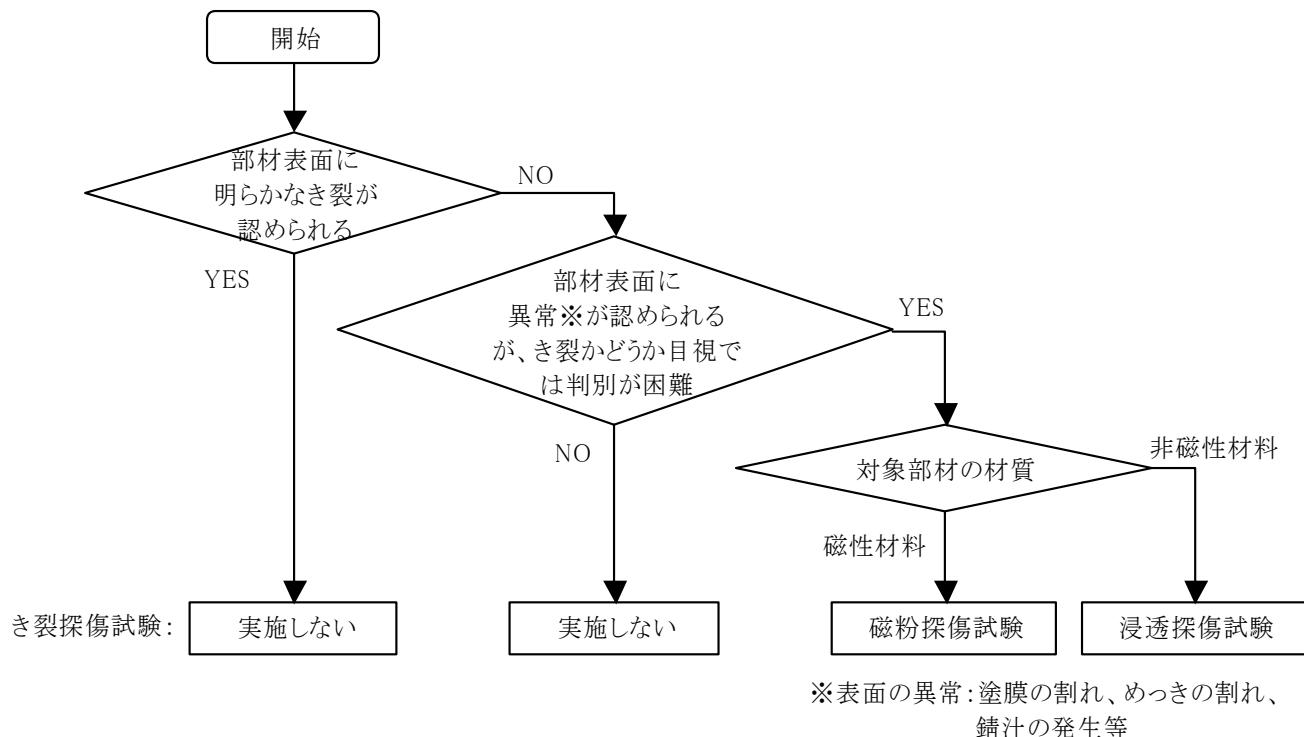
図－1 亀裂探傷試験実施の目安

高架橋に設置された照明柱など、疲労が生じる条件にある附属物において、塗膜表面に異常（例えば、塗膜の割れ、めっきの割れ、鏽汁の発生）などが発見され、亀裂かどうか目視のみでは判別できない場合には、必要に応じて磁粉探傷試験又は浸透探傷試験を行うとよい。磁粉探傷試験は、亀裂検出能力に優れているものの、非磁性材料（アルミニウムなど）には適用できないので、その場合には浸透探傷試験により行うとよい。ただし、浸透探傷試験は定められた手順に従い慎重に実施しないと、亀裂の検出ができない場合があるので注意が必要である。

図－1に、亀裂探傷試験の実施の目安を示す。

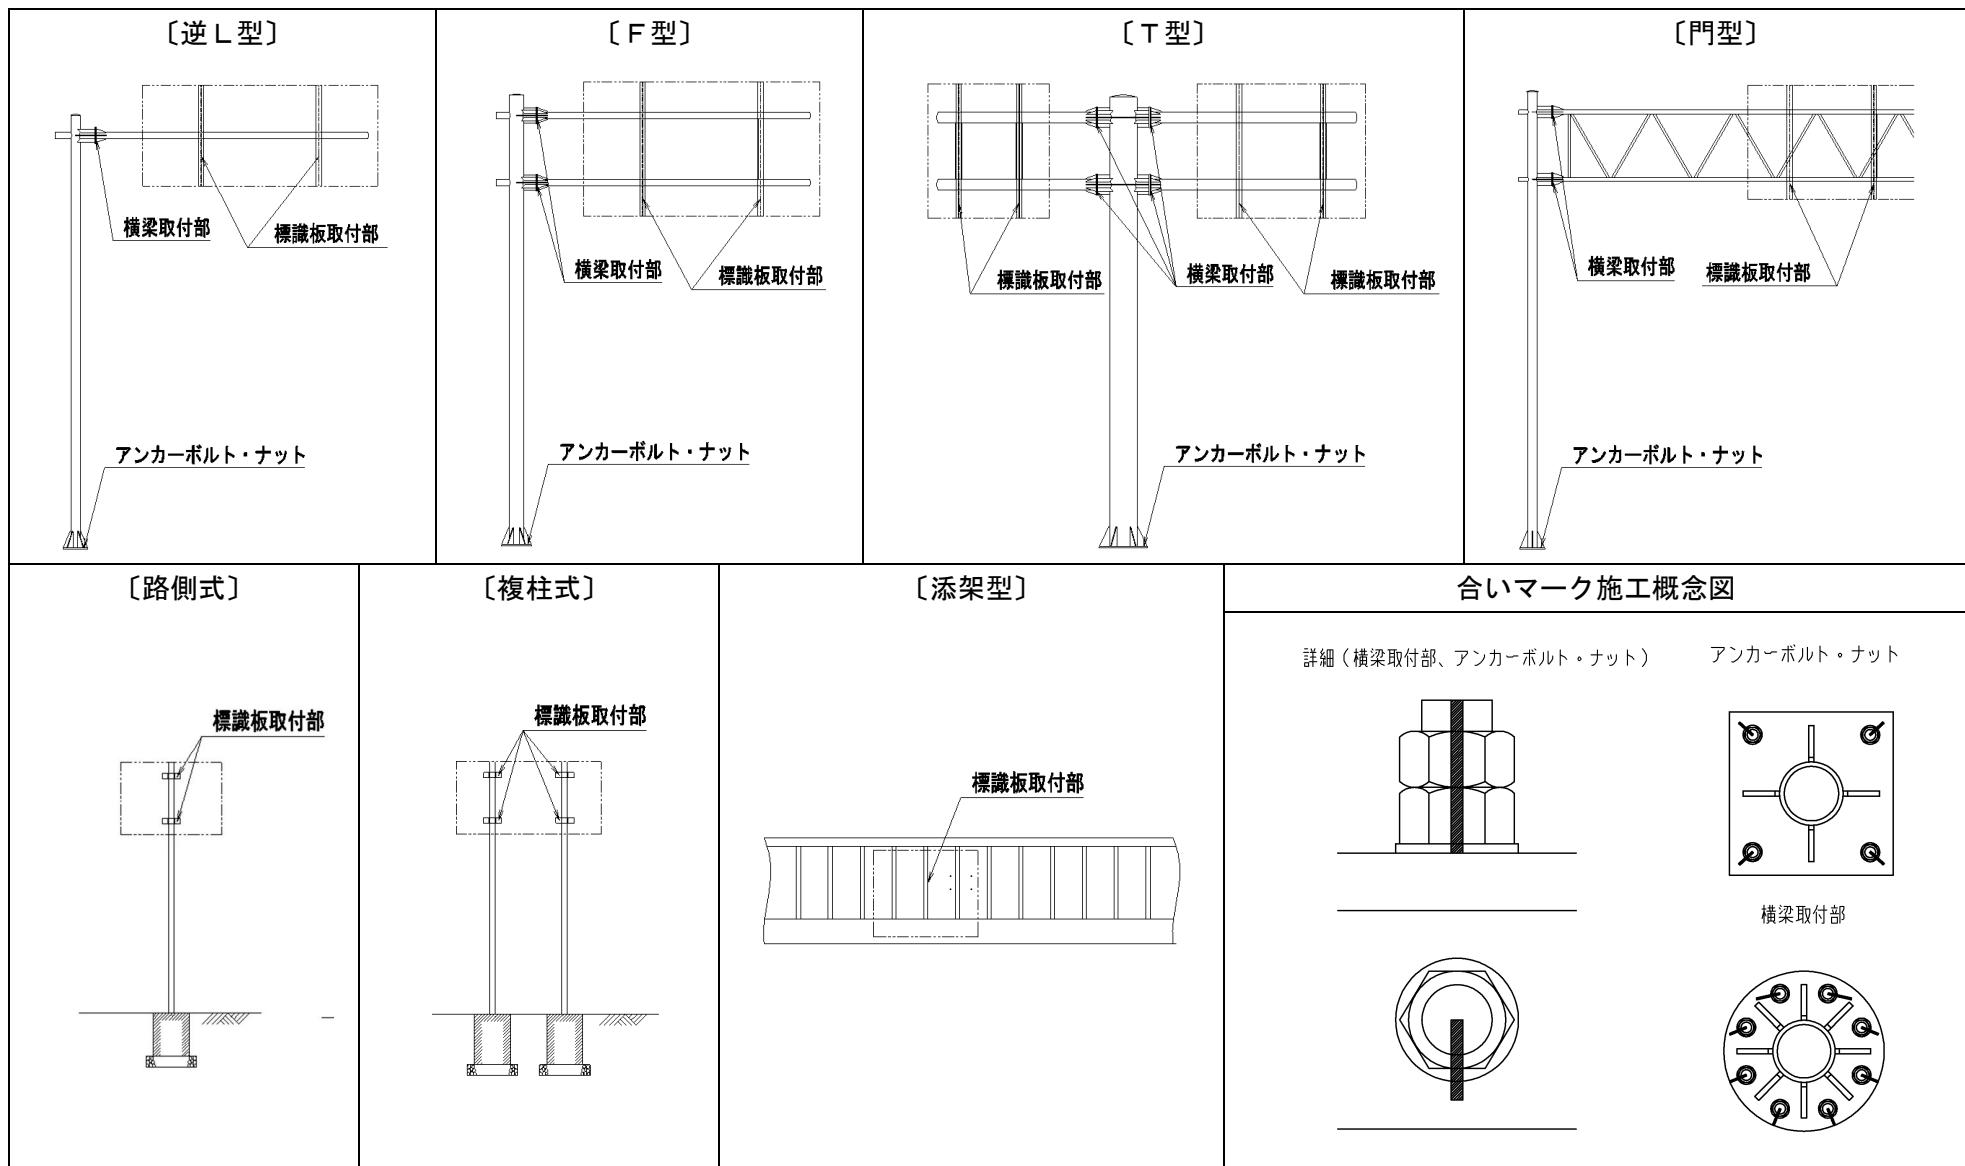
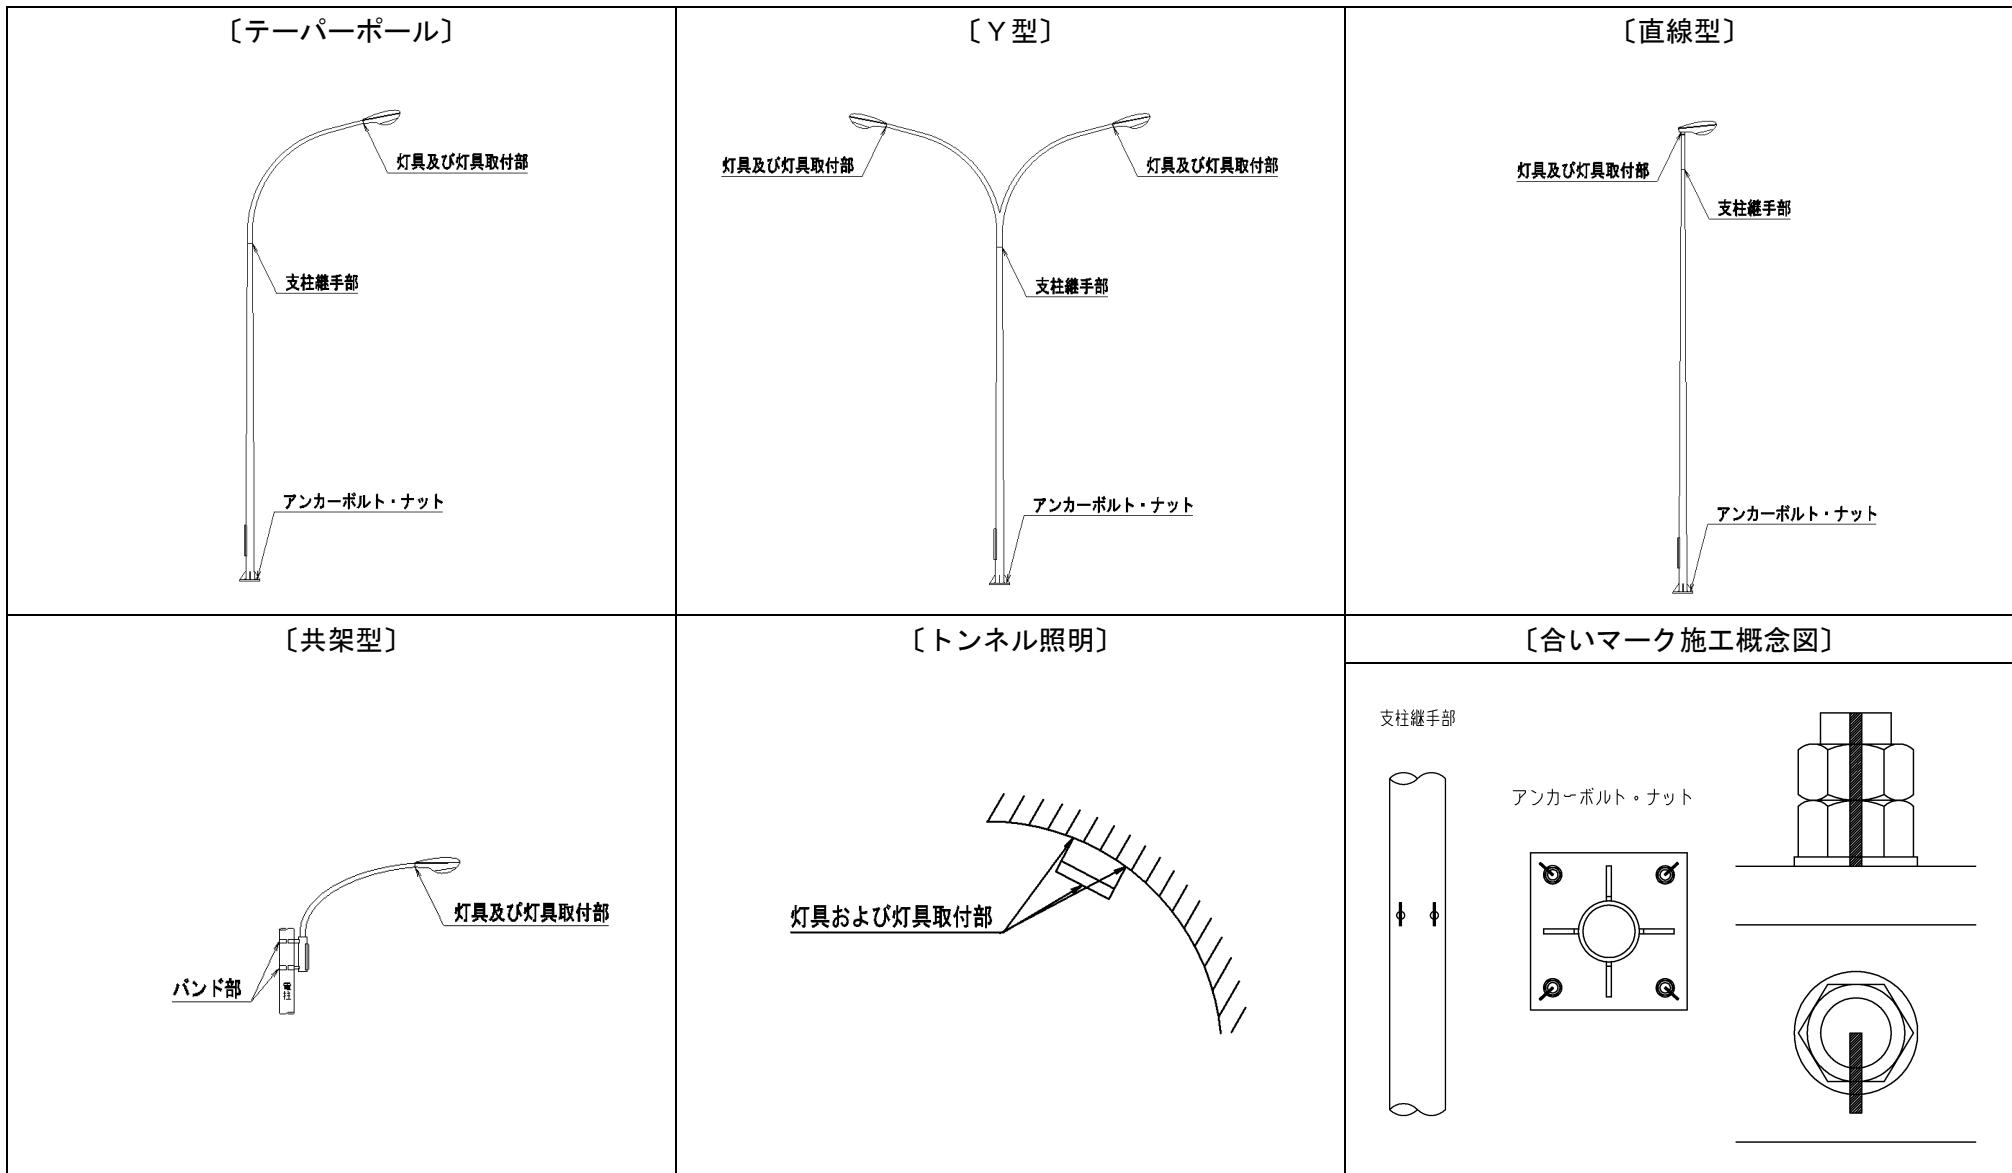
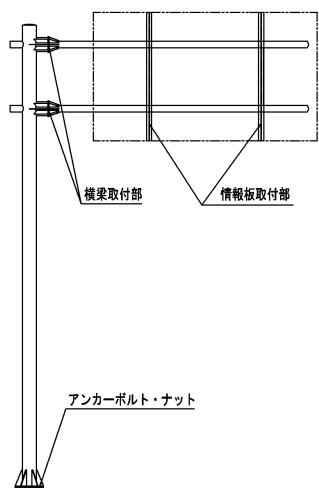
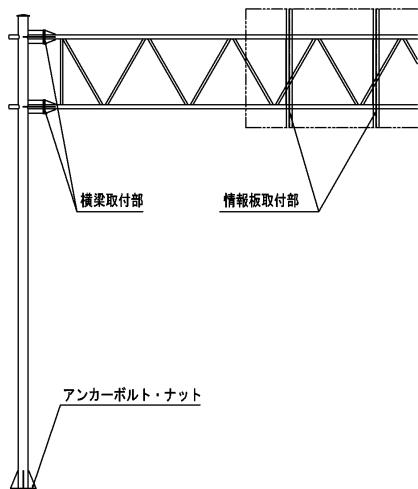
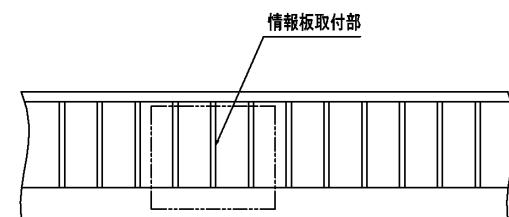
合いマークの施工対象部位及び施工概念図

- ・ ボルト又は部材に腐食又は亀裂が生じている場合は、交換又は補修後に合いマーク施工を行う。
- ・ 上部のボルト部の合いマークは、路面から確認できるように配慮して施工する必要がある。
- ・ 合いマークは、アンカーボルト、支柱継手部、標識板取付部、横梁取付部など合いマーク施工が可能なボルトについては施工する。
- ・ 電気設備用開口部のボルト、標識板重ね部などボルト径が小さく合いマーク施工が困難な箇所は、施工しない。

標識

照 明

[F型]

[門型]

[添架型]

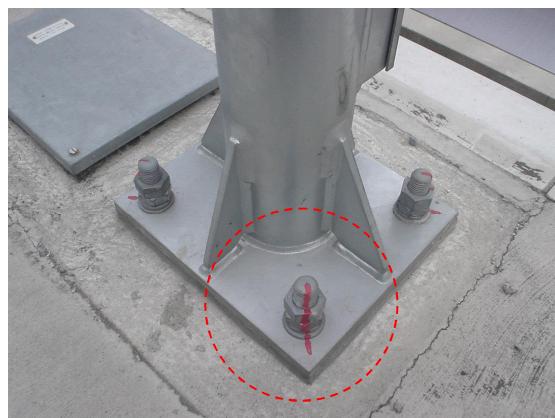
(a) 適切な例

合いマークの施工事例を図－1に示す。

合いマークが見えやすく、かつ、ボルト、ナット、プレートに連続して施工されている。

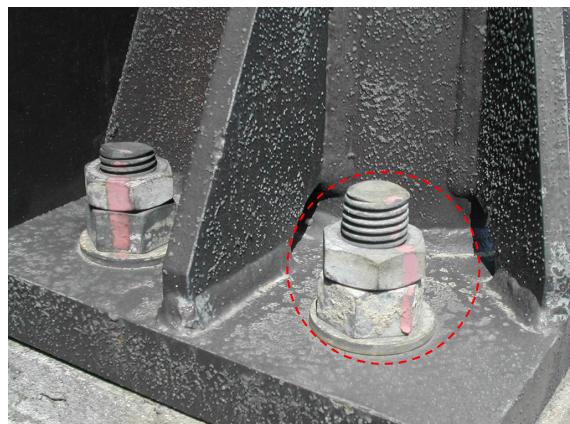
(b) 不適切な例

合いマークが見えにくく、かつ、ナットにしか施工されていない。

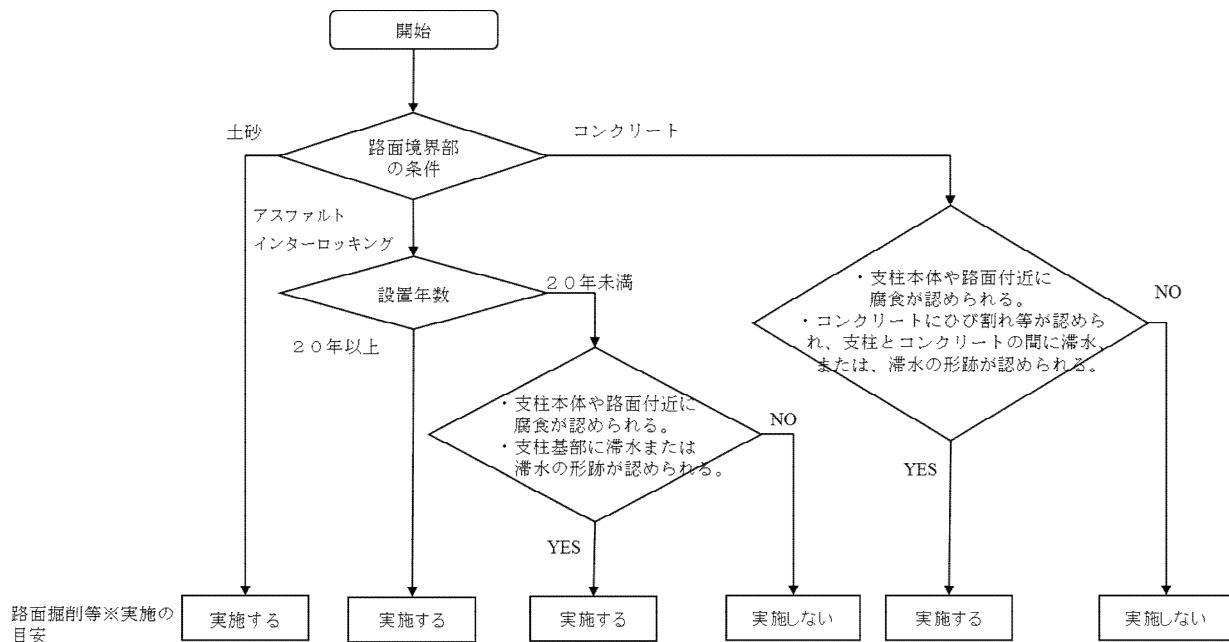
図－1 路面掘削等の実施の目安

地中の路面境界部での支柱の腐食の有無や程度を把握するため、掘削による目視等や非破壊検査などにより把握するための路面掘削等の実施の目安を図－1に示す。
